Asbestinventarisatetest

Dijkweg 6, 3680 Maaseik

Attestnummer : 20231004-000164.000

Uitgegeven op : 04.10.2023

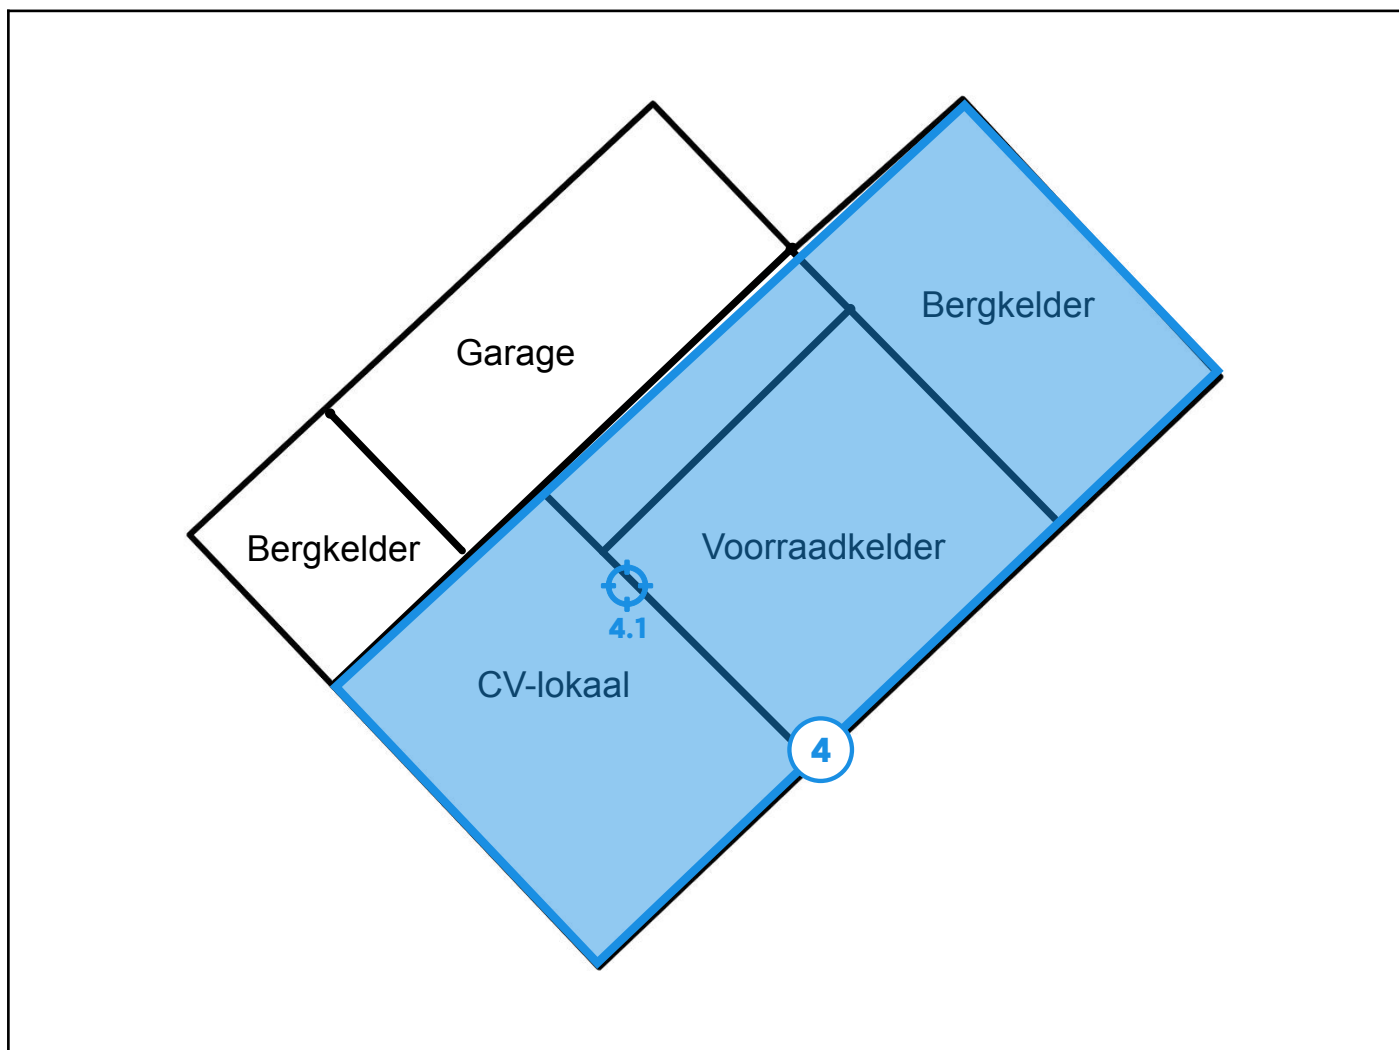
Plan 1.1: Kelder

Beschrijving	Type	Actie
4. Pleisterwerk	Geen asbest	-
4.1 Code: MM1	Mengmonster	-

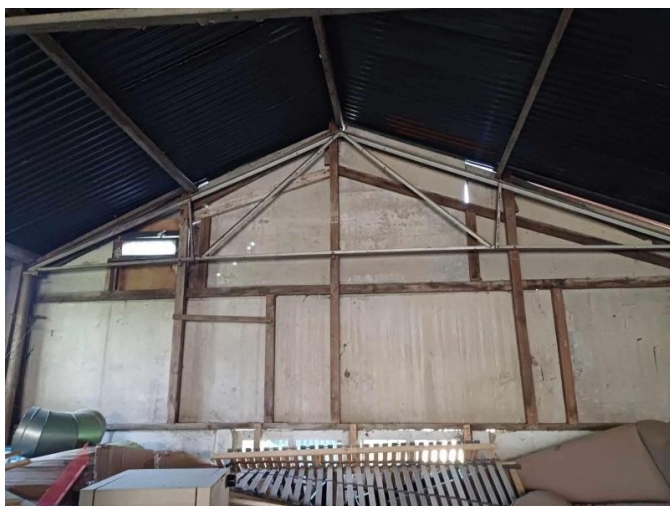
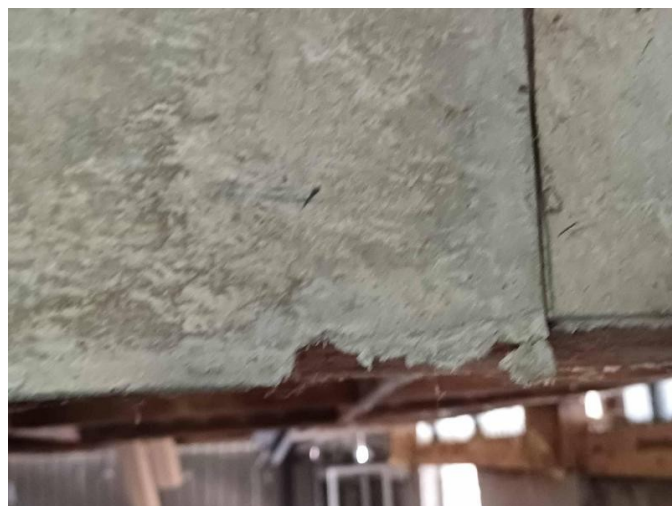
Overzichtsfoto

Detailfoto

Eindbeoordeling materiaalrisico	Verhoogd materiaalrisico en/of verhoogde kans op vezelvrijgave
---------------------------------	----------------------------------------------------------------

Gebondenheid	Categorie 1: hechtgebonden in oorsprong
Asbestsoort (vezeltype)	Amfibool aanwezig, uitgezonderd crocidoliet
Asbestconcentratie	Laag (< 50%)
Afschermingsgraad van het gehele materiaal	Geheel of deels (ook) vrij aan de binnenlucht
Toestand van het materiaal	Matig beschadigd, matig verweerd

#	Type	Referentie	Resultaat
1.1	Puntmonster	P1	Chrysotiel, Amosiet

Beschrijving	Cementplaten
Omgeving	Grenst aan binnen- en buitenlucht
Primaire drager	Wand buitenschil
Asbestmateriaal	Dak- en gevelbekleding - Plaat
Bindmiddel van asbestmateriaal	Cement

Gebondenheid op basis van bindmiddel	Hecht
Hoeveelheid (oppervlakte - dikte - aantal)	• 40,00 m ² - 4,00 cm - 1 stuk
Totaal volume	1,60 m ³
Eenvoudig bereikbaar	Ja
Bevestigingswijze	• Geschroefd
Identificatiemethode	Vaststelling met monstername
Destructieve handeling voor identificatie	Nee

Het asbestmateriaal valt onder de mijlpaal van 2034.

Verwijderen

- Verwijder dit asbestmateriaal zo snel mogelijk. Volg de toestand goed op.

- Eenvoudige handelingen: enkel door erkend asbestverwijderaar
Kan je op elk van volgende vragen JA antwoorden, dan mag je zelf asbest verwijderen:

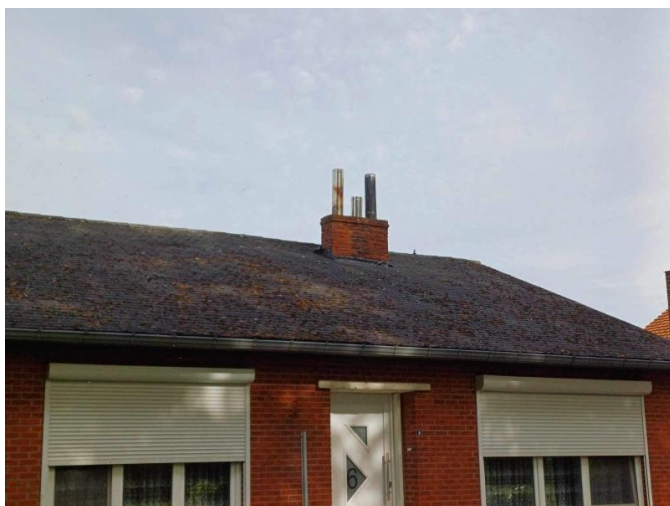
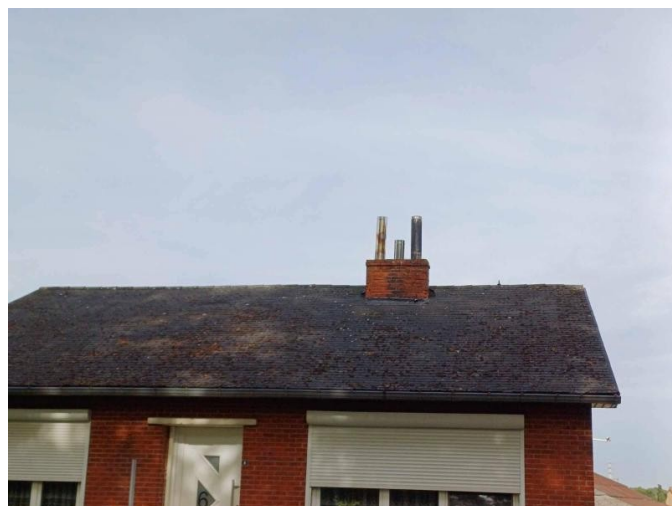
Overzichtsfoto

Detailfoto

Eindbeoordeling materiaalrisico	Verhoogd materiaalrisico en/of verhoogde kans op vezelvrijgave
---------------------------------	----------------------------------------------------------------

Gebondenheid	Categorie 1: hechtgebonden in oorsprong
Asbestsoort (vezeltype)	Crocidoliet aanwezig
Asbestconcentratie	Laag (< 50%)
Afschermingsgraad van het gehele materiaal	Geheel of deels vrij aan de buitenlucht
Toestand van het materiaal	Matig beschadigd, matig verweerd

Beschrijving	Leien dak
Omgeving	Buiten
Primaire drager	Schuin dak
Asbestmateriaal	Dak- en gevelbekleding - Lei, shingle
Bindmiddel van asbestmateriaal	Cement
Gebondenheid op basis van bindmiddel	Hecht
Hoeveelheid (oppervlakte - aantal)	<ul style="list-style-type: none">• 180,00 m² - 1 stuk
Totale oppervlakte	180,00 m ²
Eenvoudig bereikbaar	Ja
Bevestigingswijze	<ul style="list-style-type: none">• Genageld, geniet
Identificatiemethode	Vaststelling zonder monsternamen

Het asbestmateriaal valt onder de mijlpaal van 2034.

Verwijderen

- Zorg voor een veilig beheer en verwijder dit asbestmateriaal wanneer het bij werken eenvoudig bereikbaar wordt. Controleer de toestand jaarlijks op wijzigingen.

- Eenvoudige handelingen: mag via doe-het-zelf of door werknemer(s) met opleidingsattest eenvoudige handelingen
Limburg.net is gestart met een huis-aan-huisophaling van asbest. De Vlaamse overheid (OVAM) kent hiervoor subsidies toe. Daardoor blijft de bijdrage die u zelf moet betalen relatief beperkt. Afhankelijk van de hoeveelheid materiaal kan u kiezen voor een container, platenzak of bigbag.

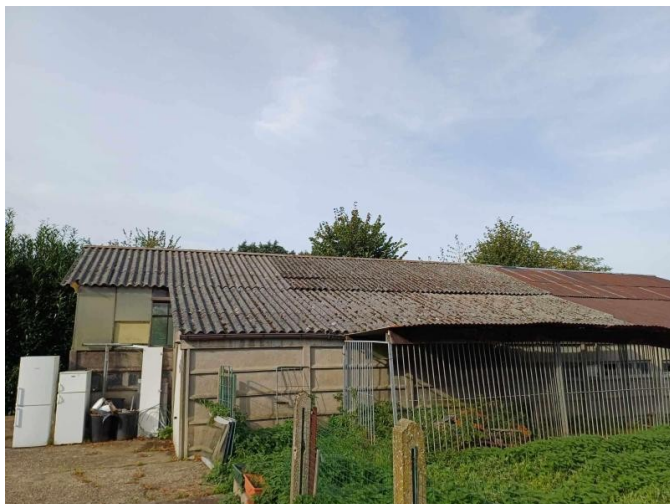
Overzichtsfoto

Detailfoto

Eindbeoordeling materiaalrisico	Verhoogd materiaalrisico en/of verhoogde kans op vezelvrijgave
---------------------------------	----------------------------------------------------------------

Gebondenheid	Categorie 1: hechtgebonden in oorsprong
Asbestsoort (vezeltype)	Crocidoliet aanwezig
Asbestconcentratie	Laag (< 50%)
Afschermingsgraad van het gehele materiaal	Geheel of deels vrij aan de buitenlucht
Toestand van het materiaal	Matig beschadigd, matig verweerd

Beschrijving	Golfplaten
Omgeving	Buiten
Primaire drager	Schuin dak
Asbestmateriaal	Dak- en gevelbekleding - Golfplaat
Bindmiddel van asbestmateriaal	Cement
Gebondenheid op basis van bindmiddel	Hecht
Hoeveelheid (oppervlakte - aantal)	<ul style="list-style-type: none">• 135,00 m² - 1 stuk
Totale oppervlakte	135,00 m ²
Eenvoudig bereikbaar	Ja
Bevestigingswijze	<ul style="list-style-type: none">• Geschroefd• Genageld, geniet

Identificatiemethode	Vaststelling zonder monstername
Destructieve handeling voor identificatie	Nee

Het asbestmateriaal valt onder de mijlpaal van 2034.

Verwijderen

- Verwijder dit asbestmateriaal zo snel mogelijk. Volg de toestand goed op.

- Eenvoudige handelingen: mag via doe-het-zelf of door werknemer(s) met opleidingsattest eenvoudige handelingen
Limburg.net is gestart met een huis-aan-huisophaling van asbest. De Vlaamse overheid (OVAM) kent hiervoor subsidies toe. Daardoor blijft de bijdrage die u zelf moet betalen relatief beperkt. Afhankelijk van de hoeveelheid materiaal kan u kiezen voor een container, platenzak of bigbag.
