## CONFORMITEITSATTEST CONTROLE RESERVOIRS VOOR STOOKOLIE VOOR VERWARMING

Uitvoeringsadres: **Stappenvekkenweg 10, 3680 - Maaseik (BE)**

Wand: **Enkel** | Plaats: **Ondergronds** | Vorm: **Cilinder** | Materiaal: **Staal**  
Inhoud: **>5000L L** | Jaar plaatsing: **<1995**

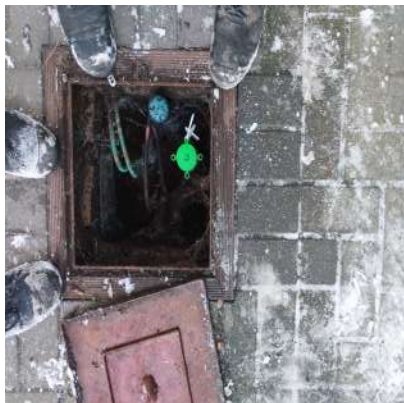
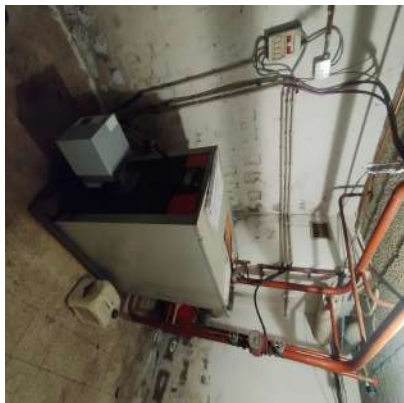
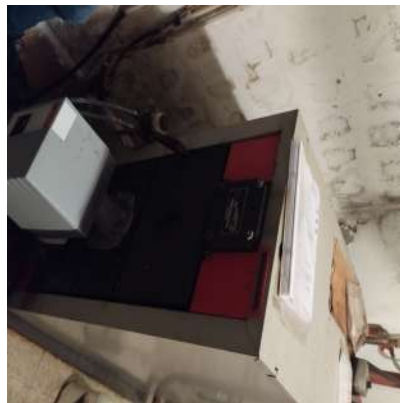
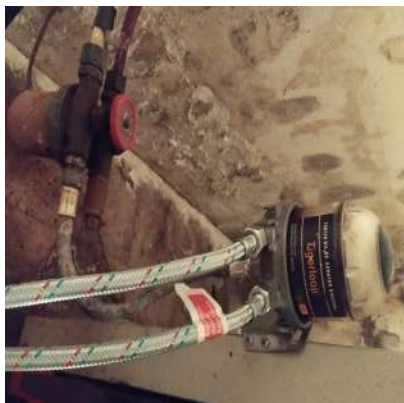
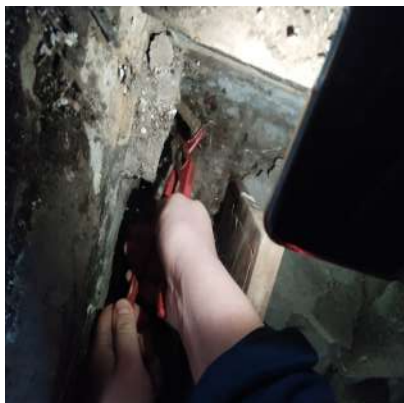
## Toegevoegde foto's

Vulbuis: **OK** | Ontluchting: **Zie opmerking**  
Aanvoerleiding: **Zie opmerking** | Terugvoerleiding: **AANWEZIG** | Filter: **OK**

Watermeting: **4 CM** | Gemeten olie: **16 CM**  
Onderdruk TESTO: **30 mBAR** | Behaalde druk: **Zie opmerking** | Ultrasoon SDT: **NOK**

Ontluchting te klein traag vullen  
Aanvoerleiding afgeknipt geen goede afdichting valse lucht

**De tank mag niet meer gevuld worden.**
