# Asbestinventarisatetest

13030D0661/00B000

Attestnummer : 20240227-000397.000

## Zone 1: loods

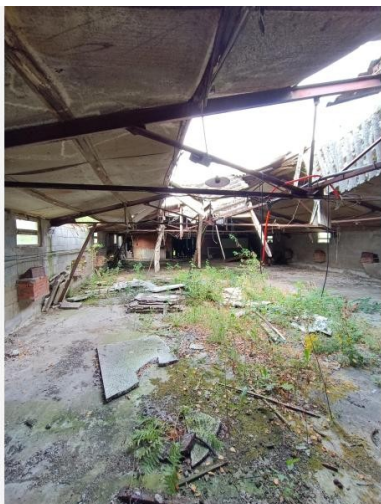
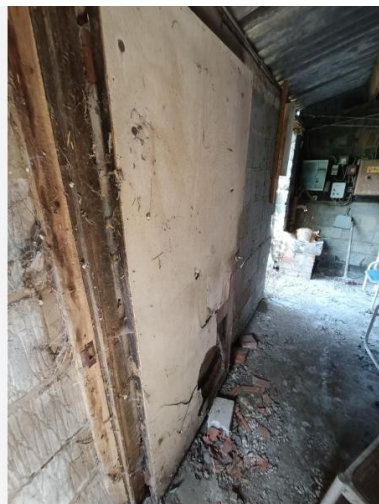
Eindbeoordeling materiaalrisico	Hoog materiaalrisico en/of hoge kans op vezelvrijgave
---------------------------------	---

Gebondenheid	Categorie 1: hechtgebonden in oorsprong
Asbestsoort (vezeltype)	Crocidoliet aanwezig
Asbestconcentratie	Laag (< 50%)
Afschermingsgraad van het gehele materiaal	Geheel of deels (ook) vrij aan de binnenlucht
Toestand van het materiaal	Zwaar beschadigd, zwaar verweerd

Beschrijving	Plaatmateriaal op deur loods
Omgeving	Binnen
Primaire drager	Wandopening verticaal (raam, deur, ...)
Asbestmateriaal	Plaat, paneel, tablet - Type Menuiserite
Bindmiddel van asbestmateriaal	Cement
Gebondenheid op basis van bindmiddel	Hecht
Hoeveelheid (oppervlakte - dikte - aantal)	• 2,00 m <sup>2</sup> - 0,30 cm - 1 stuk
Totaal volume	0,006 m <sup>3</sup>
Eenvoudig bereikbaar	Ja

- Verwijder dit asbestmateriaal zo snel mogelijk. Volg de toestand goed op.

- Eenvoudige handelingen: mag via doe-het-zelf of door werknemer(s) met opleidingsattest eenvoudige handelingen  
Omwille van genagelde toepassing best de deur in zijn geheel afvoeren. De plaat kan niet zonder breken verwijderd worden.

EH dragen van de nodige beschermingsmiddelen (mondmasker ffp3, handschoenen, tyvec ) De deur in zijn geheel verpakken en afvoeren . Alle werknemer(s) moeten wel beschikken over een opleidingsattest eenvoudige handelingen 8u.

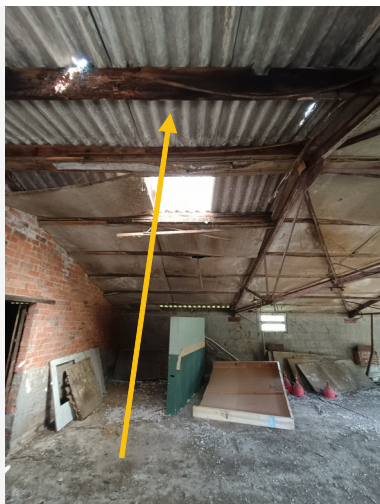
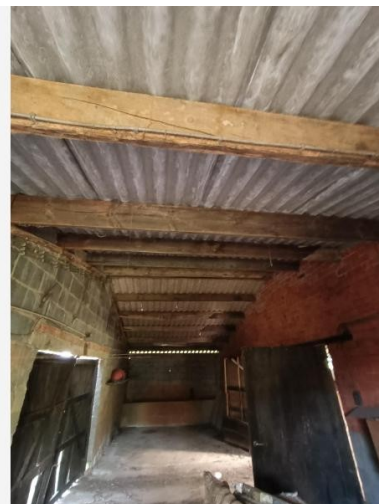
Eindbeoordeling materiaalrisico	Hoog materiaalrisico en/of hoge kans op vezelvrijgave
Opmerking	De golfplaten zijn zwaar verweerd.

Gebondenheid	Categorie 1: hechtgebonden in oorsprong
Asbestsoort (vezeltype)	Crocidoliet aanwezig
Asbestconcentratie	Laag (< 50%)
Afschermingsgraad van het gehele materiaal	Geheel of deels (ook) vrij aan de binnenlucht
Toestand van het materiaal	Zwaar beschadigd, zwaar verweerd

Beschrijving	Golfplaten
Omgeving	Grenst aan binnen- en buitenlucht
Primaire drager	Schuin dak
Asbestmateriaal	Dak- en gevelbekleding - Golfplaat
Bindmiddel van asbestmateriaal	Cement
Gebondenheid op basis van bindmiddel	Hecht
Hoeveelheid (oppervlakte - aantal)	• 450,00 m <sup>2</sup> - 1 stuk

- Verwijder dit asbestmateriaal zo snel mogelijk. Volg de toestand goed op.
- Hemelwater dat afspoelt van asbestcement daken of gevels kan asbestdeeltjes bevatten. Gebruik het enkel voor gesloten circuits (bv. spoelen toiletten). Reinig na het vervangen van het dak of de gevel de dakgoten en regenwaterput of -ton om asbesthoudend sediment of slib te verwijderen

- Eenvoudige handelingen: mag via doe-het-zelf of door werknemer(s) met opleidingsattest eenvoudige handelingen  
EH via doe-het zelf Dragen van de nodige beschermingsmiddelen (mondmasker ffp3, handschoenen, tyvec). Indien mogelijk de ondervloer afdekken , golfplaten voorzichtig verwijderen, extra fixeren, niet breken , niet gooien, onmiddellijk verpakken of voorzichtig in container met asbest bag plaatsen. Indien golfplaten in slechte staat zijn en kans bestaat op breken : Eenvoudige handeling opgeleid personeel , alle werknemer(s) moeten wel beschikken over een opleidingsattest eenvoudige handelingen 8u

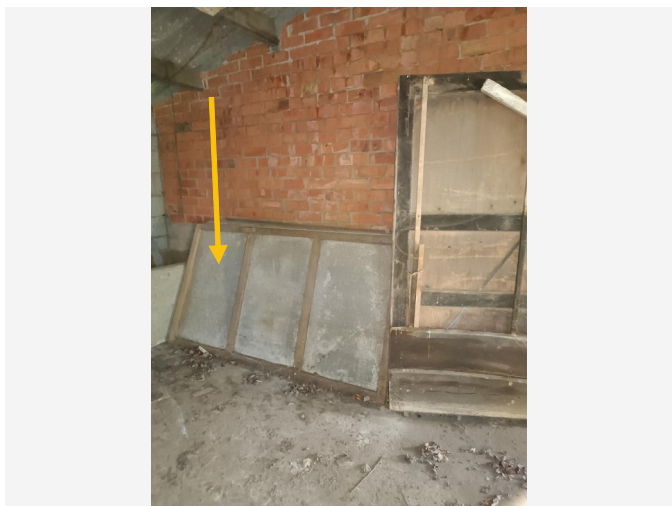
Beschrijving	Menuiserieplaten
Type afvalstof	Betreft stock-voorraad of gedemonteerde asbestmaterialen
Aanwezige resten	Geen resten aanwezig
Omgeving	Binnen
Primaire drager	Binnenwand
Asbestmaterialen	<ul style="list-style-type: none"><li>• Brandwerende afsluiting (prefab geheel) - Deur</li></ul>
Bindmiddel van asbestmateriaal	Cement
Gebondenheid op basis van bindmiddel	Hecht
Hoeveelheid (gewicht - aantal)	<ul style="list-style-type: none"><li>• 10,00 kg - 7 stuks</li></ul>
Totaal gewicht	70,00 kg
Eenvoudig bereikbaar	Ja
Identificatiemethode	Vaststelling zonder monsternamen
Opmerking	<p>betreft een 7 tal gedemonteerde platen.</p> <p>De vermelde oppervlaktes, diktes, gewichten en volumes betreffen een berekende schatting. Er worden geen rechten verleend aan deze oppervlaktes/diktes/volumes.</p>

- Verwijder het asbestafval.

- Eenvoudige handelingen: mag via doe-het-zelf of door werknemer(s) met opleidingsattest eenvoudige handelingen  
mag via doe-het-zelf of door werknemer(s) met opleidingsattest eenvoudige handelingen .

Voorzichtig op te nemen (handpicking), dubbel te verpakken en af te voeren naar een lokaal containerpark.  
Gebruik van persoonlijke beschermingsmiddelen (tyvec, handschoenen en FFP 3 masker).
