## Keuringsverslag van een elektrische laagspanning- en zeer lage spanningsinstallatie

NIET CONFORM

Datum keuring: 08/11/2023

Straatnaam Scheepsdalelaan  
Huisnummer 37  
Busnummer  
Postcode 8000  
Gemeente Brugge  
Land België

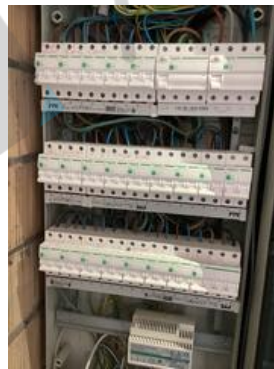
Afbeelding schakel- en verdeelbord:

- 15.09 De genaakbare, naakte onder spanning staande delen zijn onvoldoende afgeschermd. (Boek 1 Afdeling 5.1.4. en 4.2.2.3.) In kast
  - 16.01 Een verzegelbare differentieelstroombeschermingsinrichting dient geplaatst te worden aan het begin van de installatie. (Boek 1 Onderafdeling 4.2.4.3.) Stuk voor verzegelen niet aanwezig
