# Asbestinventarisatetest

Gulden-Vlieslaan 39A, 8000 Brugge

Attestnummer : 20231114-000447.000

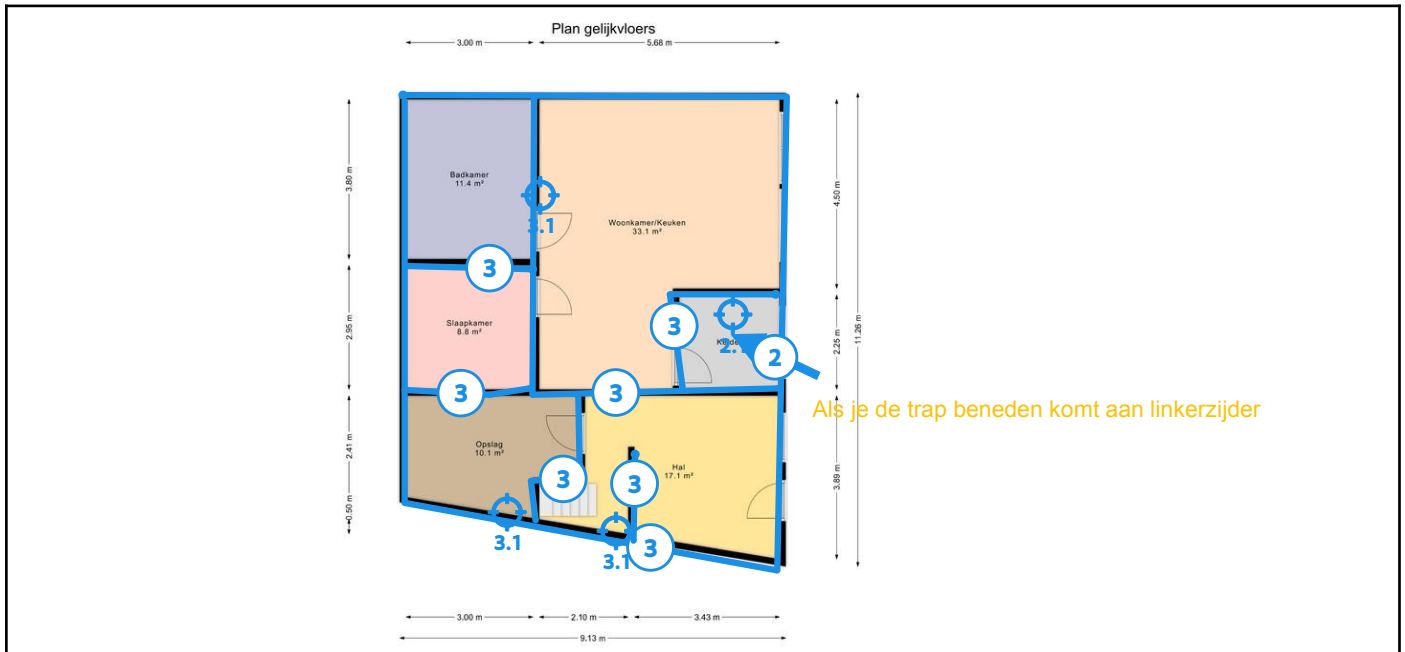
# Plan 1.1: Plan gelijkvloers 2D

Beschrijving	Type	Actie
2. Leidingisolatie - Kelder	Geen asbest	-
2.1 Code: MM02	Puntmonster	-
3. Pleisterwerk Muur	Geen asbest	-
3.1 Code: MM01	Mengmonster	-

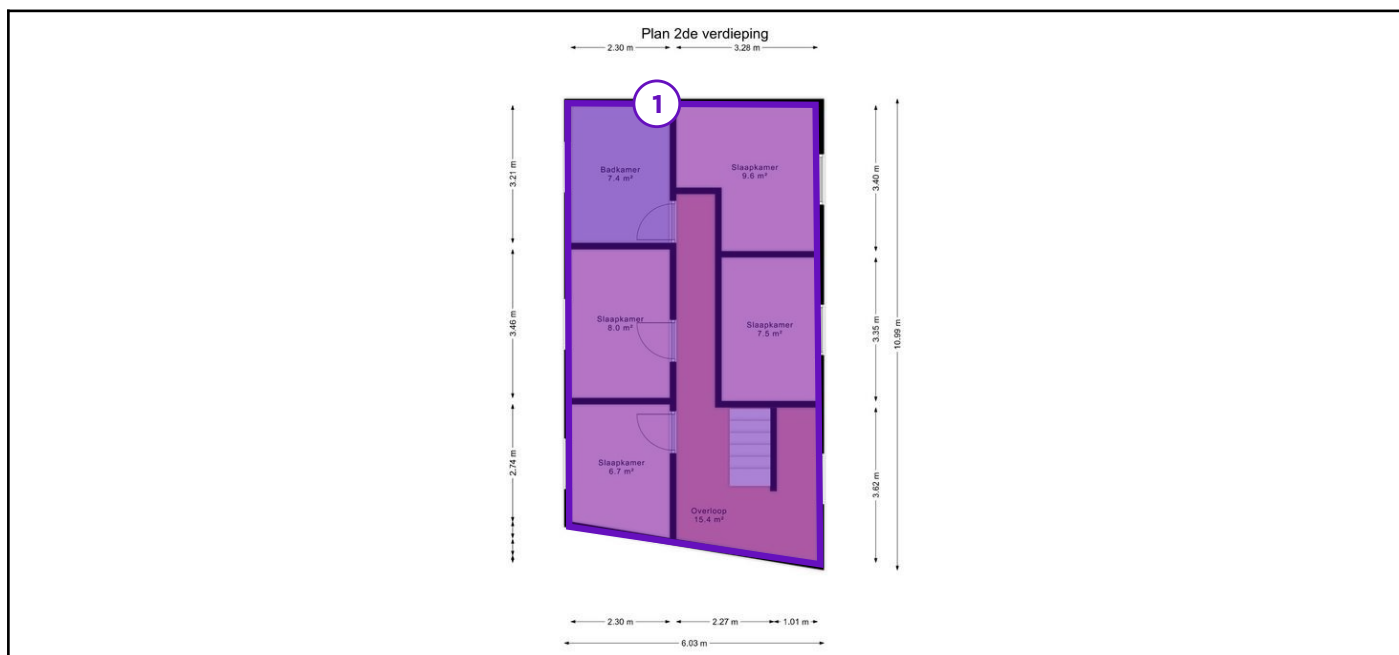
## Plan 1.3: Plan 2de verdieping 2D

Beschrijving	Type	Actie
1. Onderdak zichtbaar 2de verdiep	Advies	-

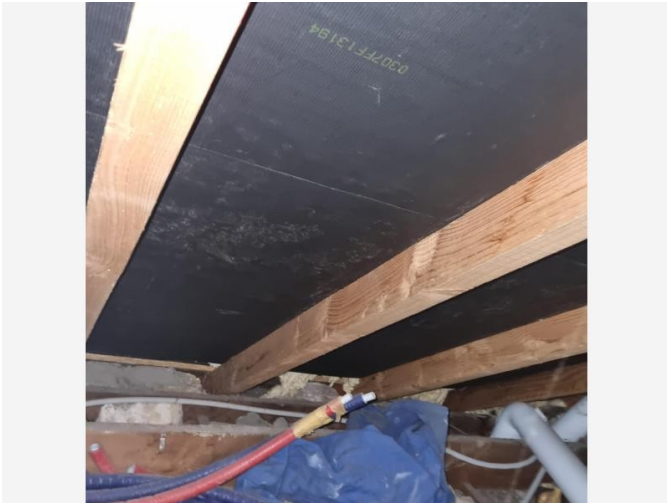
Vrije foto

Het onderdak is zichtbaar op het tweede verdiep bij de luikjes die aanwezig zijn bovenkomst aan de trap. het onderdak bestaat niet uit cementhoudende plaatmateriaal.

Identificatiemethode	Vaststelling & expertise (niet-asbestverdacht)
Primaire drager	Schuin dak
(Asbest)materiaal	Dak- en gevelbekleding - Plaat

Geen asbest

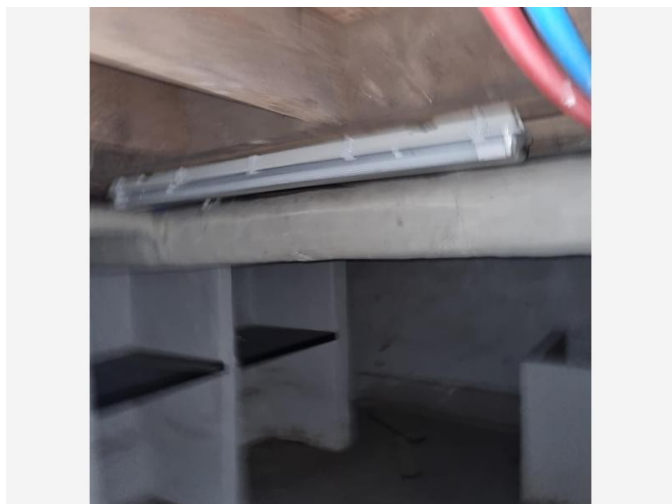
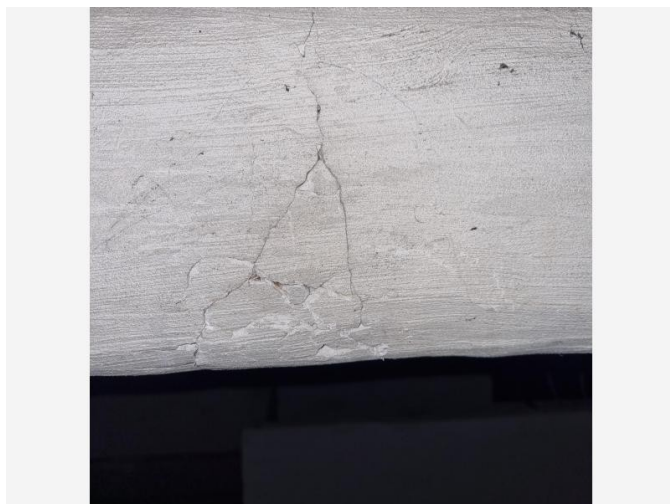
Overzichtsfoto

Geen asbest

#	Type	Referentie	Resultaat
2.1	Puntmonster	MM02	Geen asbest

Beschrijving	Leidingisolatie - Kelder
Omgeving	Binnen
Primaire drager	Plafond
Bindmiddel van materiaal	Gips - kalk

<b>Gebondenheid op basis van bindmiddel</b>	Niet-hechtgebonden
<b>Hoeveelheid (lengte - omtrek - dikte - aantal)</b>	<ul style="list-style-type: none"><li>• 8,00 m - 20,00 cm - 1,99 cm - 1 stuk</li></ul>
<b>Totaal volume</b>	0,032 m <sup>3</sup>
<b>Identificatiemethode</b>	Vaststelling met monstername
<b>Destructieve handeling voor identificatie</b>	Nee

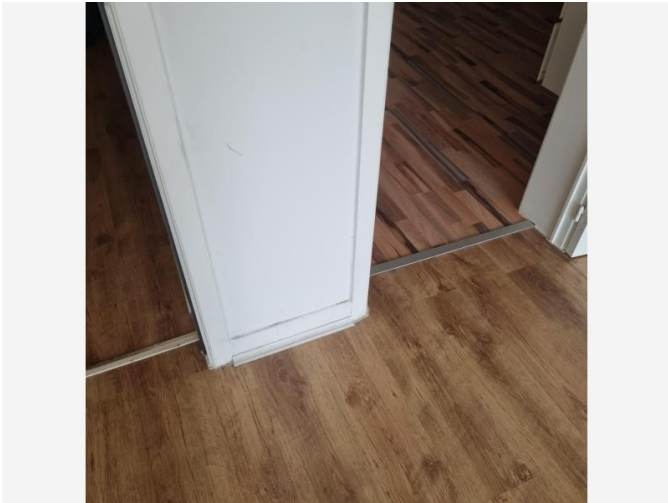
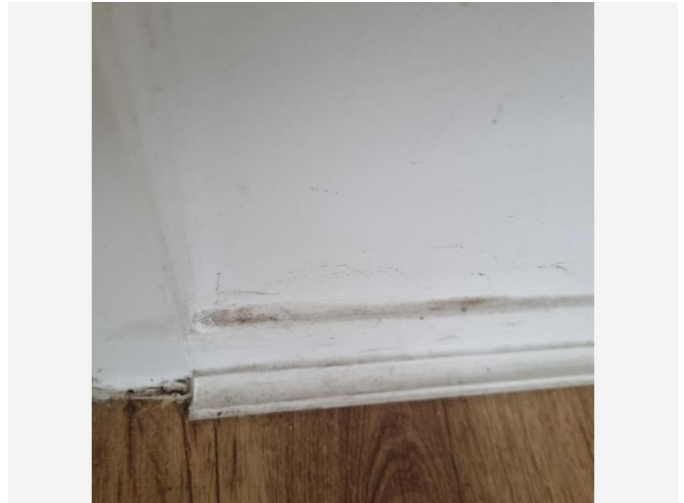
Overzichtsfoto

Geen asbest

#	Type	Referentie	Resultaat
3.1	Mengmonster	MM01	Geen asbest

Beschrijving	Pleisterwerk Muur
Omgeving	Binnen
Primaire drager	Binnenwand
Bindmiddel van materiaal	Gips - kalk

<b>Gebondenheid op basis van bindmiddel</b>	Niet-hechtgebonden
<b>Hoeveelheid (oppervlakte - dikte - aantal)</b>	• 541,99 m <sup>2</sup> - 0,50 cm - 1 stuk
<b>Totaal volume</b>	2,71 m <sup>3</sup>
<b>Identificatiemethode</b>	Vaststelling met monstername
<b>Destructieve handeling voor identificatie</b>	Nee
<b>Opmerking</b>	het plafond bestaat uit ander materiaal. Het volledige tweede verdiep bestaat uit plaatmateriaal. Het eerste verdiep bevat ook niet veel pleisterwerk.
