Asbestinventarisatetest

Graaf de Mûelenaerelaan 38, 8000 Brugge

Attestnummer : **20230526-000069.000**

Uitgegeven op : **26.05.2023**

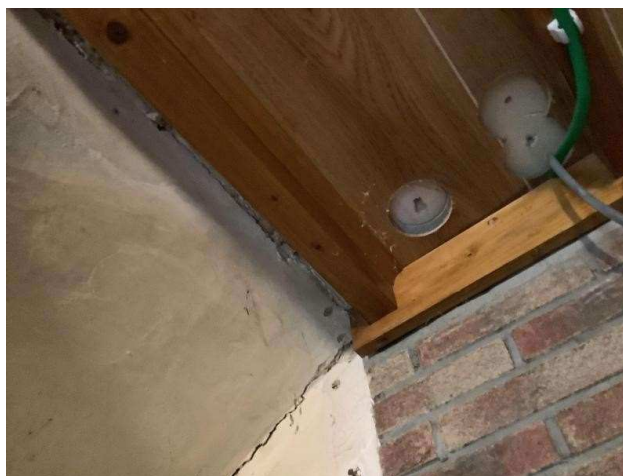
Fiche 1: Pleisterwerk plafond

Geen asbest

Overzichtsfoto

Detailfoto

#	Type	Referentie	Resultaat
1.1	Mengmonster	MM002	Geen asbest

Beschrijving	Pleisterwerk plafond
Omgeving	Binnen
Primaire drager	Plafond
Bindmiddel van materiaal	Gips - kalk

Gebondenheid op basis van bindmiddel	Niet-hechtgebonden
Hoeveelheid (oppervlakte - dikte - aantal)	• 5,00 m ² - 1,00 cm - 1 stuk
Totaal volume	0,05 m ³
Identificatiemethode	Vaststelling met monstername
Destructieve handeling voor identificatie	Nee
Opmerking	Bijna alle plafond in gyproc
