Keuringsverslag van een elektrische laagspanning- en zeer lage spanningsinstallatie

NIET CONFORM

Datum keuring: 29/02/2024

Straatnaam Snepstraat
Huisnummer 53
Busnummer
Postcode 9160
Gemeente Lokeren
Land België

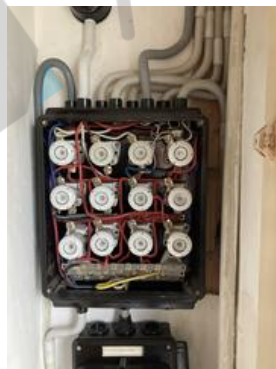
Afbeelding schakel- en verdeelbord:

15.03 Verdeelbord is niet van klasse I of II. (Boek 1 Onderafdeling 5.3.5.1.A.)

15.05 De deur en/of afschermplaat van het schakelbord dient (terug)geplaatst worden. Aanraking van onder spanning staande delen mogelijk. (Boek 1 Afdeling 5.1.4. en 5.3.5.1.A. en 4.2.2.3.)

15.07 Verdeelbord dient vervangen te worden, de beschermingsgraad tegen rechthoekse aanraking is onvoldoende. (Boek 1 Onderafdeling 4.2.2.3.)

15.09 De genaakbare, naakte onder spanning staande delen zijn onvoldoende afgeschermd. (Boek 1 Afdeling 5.1.4. en 4.2.2.3.)
