Keuringsverslag van een elektrische laagspanning- en zeer lage spanningsinstallatie

NIET CONFORM

Straatnaam Molenstraat
Huisnummer 221
Busnummer
Postcode 9160
Gemeente LOKEREN
Land België

Controlebezoek van een huishoudelijke installatie volgens (KB 08/09/2019) - AREI Boek 1- 6.5. en 4.2.4.3.

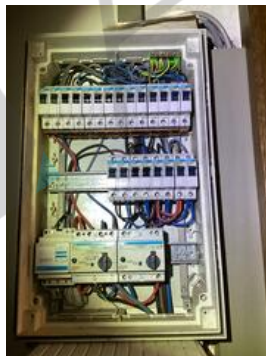
Afbeelding schakel- en verdeelbord:

Visueel nazicht (algemeen)	NOK	Directe aanraking	NOK	Indirecte aanraking	OK
Aansluitingen	NOK	schema in bijlage door Aceg vzw	NA		
Equipotentiale verbindingen	niet van toepassing	Doorsnede geleiders	OK		
Continuïteit	OK	Verlichting / toestellen	OK

- I5.11 Niet gebruikte invoeringen van het verdeelbord zijn niet correct of onvoldoende afgedicht. (Boek 1 Afdeling 5.1.4. en 4.2.2.3.)
 - I5.14 De nominale spanning dient duidelijk vermeld te worden op een oordeelkundig gekozen plaats. (Boek 1 Onderafdeling 3.1.3.3.)

- I8.09 Bij aansluiting van meeraderige geleiders dient men aangepaste adereindhulzen te gebruiken. (Boek 1 Onderafdeling 5.2.6.1. en 1.4.1.2.)
 - N22 De elektrische installatie is grondig na te zien en conform te maken volgens de voorschriften van het AREI boek 1.
