Asbestinventarisatetest

Komenstraat 35, 8953 Heuvelland

Attestnummer : 20230426-000114.000

Asbestveilig

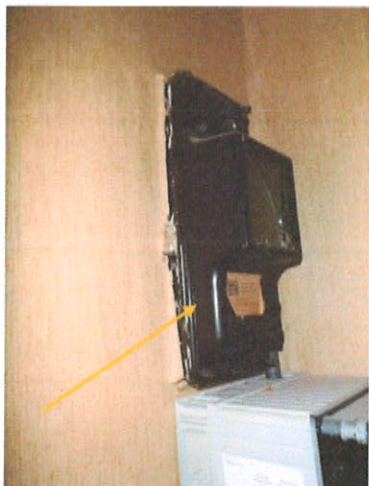
Fiche 1: elektro in bakeliet

Eindbeoordeling materiaalrisico	Laag materiaalrisico en/of verlaagde kans op vezelvrijgave
---------------------------------	--

Gebondenheid	Categorie 1: hechtgebonden in oorsprong
Asbestsoort (vezeltype)	Crocidoliet aanwezig
Asbestconcentratie	Laag (< 50%)
Afschermingsgraad van het gehele materiaal	Geheel of deels (ook) vrij aan de binnenlucht
Toestand van het materiaal	Onbeschadigd, niet verweerd

Beschrijving	elektro in bakeliet
Omgeving	Binnen
Primaire drager	Communicatie en elektrische infrastructuur en uitrusting
Asbestmateriaal	Plaat, paneel, tablet - Type Bakeliet
Bindmiddel van asbestmateriaal	Kunststof of -hars
Gebondenheid op basis van bindmiddel	Hecht
Hoeveelheid (oppervlakte - dikte - aantal)	• 0,10 m ² - 1,00 cm - 1 stuk
Totaal volume	0,001 m ³
Eenvoudig bereikbaar	Ja
Bevestigingswijze	• Geklemd
Identificatiemethode	Vaststelling zonder monstername

Destructieve handeling voor identificatie	Nee
Opmerking	bakeliet kan asbesthoudend zijn

Zorgvuldig beheren

- Zorg voor een veilig beheer en verwijder dit asbestmateriaal wanneer het bij werken eenvoudig bereikbaar wordt. Controleer de toestand jaarlijks op wijzigingen.

- Eenvoudige handelingen: mag via doe-het-zelf of door werknemer(s) met opleidingsattest eenvoudige handelingen
Mits voorzorg.

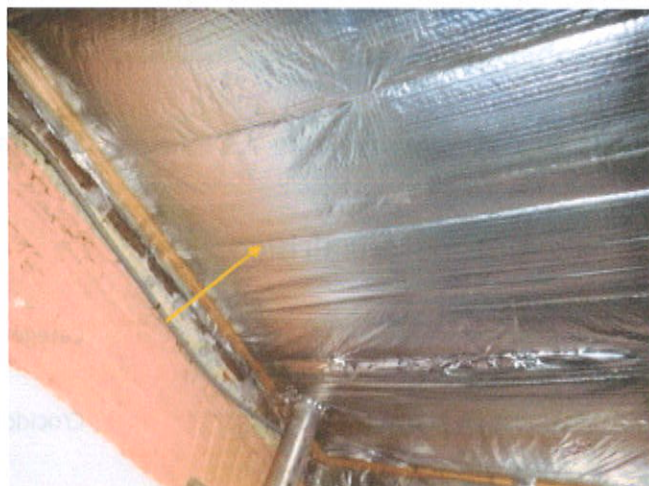
Fiche 2: Menuiserieet onderdak

Eindbeoordeling materiaalrisico	Laag materiaalrisico en/of verlaagde kans op vezelvrijgave
---------------------------------	--

Gebondenheid	Categorie 1: hechtgebonden in oorsprong
Asbestsoort (vezeltype)	Crocidoliet aanwezig
Asbestconcentratie	Laag (< 50%)
Afschermingsgraad van het gehele materiaal	Geheel of deels (ook) vrij aan binnenluchtstromen
Toestand van het materiaal	Onbeschadigd, niet verweerd

Beschrijving	Menuiseriet onderdak
Omgeving	Grenst aan binnen- en buitenlucht
Primaire drager	Schuin dak
Asbestmateriaal	Plaat, paneel, tablet - Type Menuiserite
Bindmiddel van asbestmateriaal	Cement
Gebondenheid op basis van bindmiddel	Hecht
Hoeveelheid (oppervlakte - dikte - aantal)	• 72,00 m ² - 0,30 cm - 1 stuk
Totaal volume	0,216 m ³
Eenvoudig bereikbaar	Ja
Bevestigingswijze	• Genageld, geniet
Identificatiemethode	Vaststelling zonder monsternamen

Zorgvuldig beheren

- Zorg voor een veilig beheer. Vermijd het beschadigen van het asbestmateriaal. Controleer de toestand jaarlijks op wijzigingen.

- Eenvoudige handelingen: mag via doe-het-zelf of door werknemer(s) met opleidingsattest eenvoudige handelingen
Mits voorzorg.

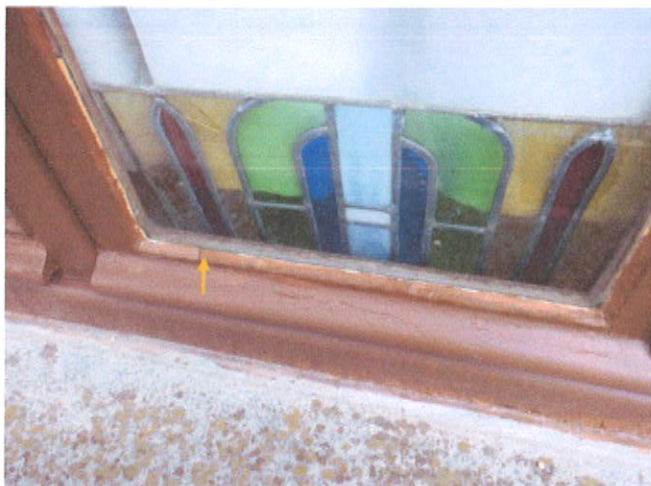
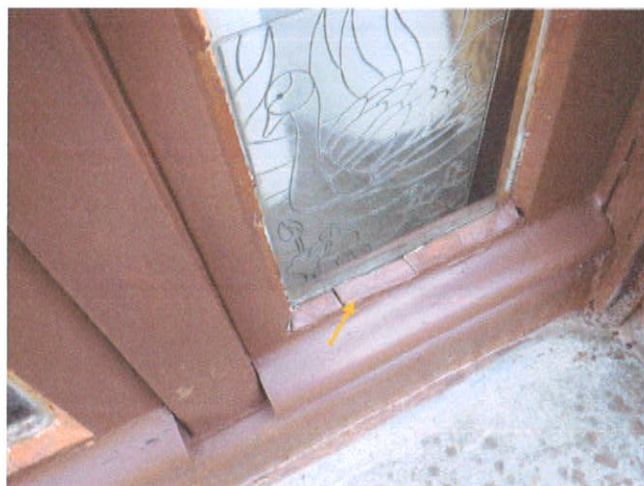
Fiche 3: Mastiek ramen enkel glas

Eindbeoordeling materiaalrisico	Zeer laag materiaalrisico en/of zeer lage kans op vezelvrijgave
---------------------------------	---

Gebondenheid	Categorie 1: hechtgebonden in oorsprong
Asbestsoort (vezeltype)	Amfibool aanwezig, uitgezonderd crocidoliet
Asbestconcentratie	Laag (< 50%)
Afschermingsgraad van het gehele materiaal	Geheel of deels vrij aan de buitenlucht
Toestand van het materiaal	Onbeschadigd, niet verweerd

Beschrijving	Mastiek ramen enkel glas
Omgeving	Buiten
Primaire drager	Wandopening verticaal (raam, deur, ...)
Asbestmateriaal	In-situ afwerkingslagen - Pasta, stopverf, voegsel, stopsel, vulsel, mastiek, kitten, ...
Bindmiddel van asbestmateriaal	Kitten, mastiek, pasta
Gebondenheid op basis van bindmiddel	Hecht
Hoeveelheid (gewicht - aantal)	• 2,00 kg - 1 stuk
Totaal gewicht	2,00 kg
Eenvoudig bereikbaar	Ja
Bevestigingswijze	• Verlijmd, ingegoten, versmeerd
Identificatiemethode	Vaststelling zonder monsternamen

Destructieve handeling voor identificatie	Nee
Opmerking	mastiek kan astbesthoudend zijn

Zorgvuldig beheren

- Zorg voor een veilig beheer. Vermijd het beschadigen van het asbestmateriaal. Controleer de toestand jaarlijks op wijzigingen.
- Zorg voor een veilig beheer en verwijder dit asbestmateriaal wanneer het bij werken eenvoudig bereikbaar wordt. Controleer de toestand jaarlijks op wijzigingen.

- Eenvoudige handelingen: mag via doe-het-zelf of door werknemer(s) met opleidingsattest eenvoudige handelingen
Mits voorzorg.

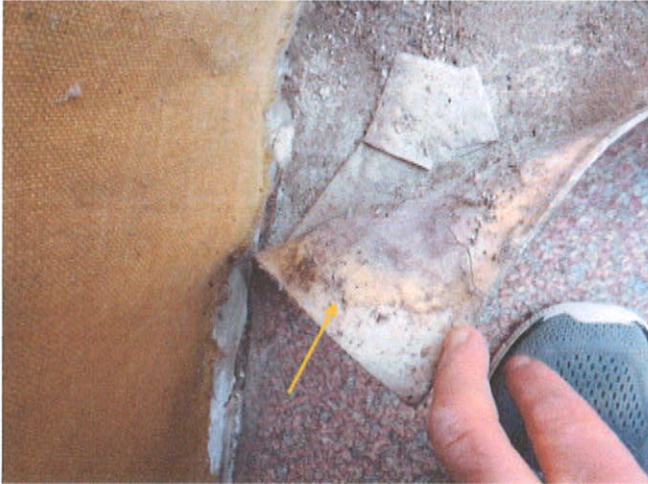
Fiche 4: Vloerzeil gelijkvloers entree

niet verdacht

Identificatiemethode	Vaststelling & expertise (niet-asbestverdacht)
Primaire drager	Vloer

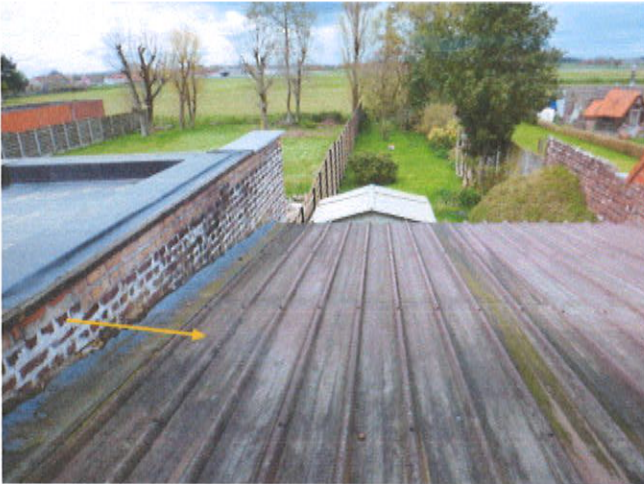
Fiche 5: Metalen ide platen

niet verdacht

Identificatiemethode	Vaststelling & expertise (niet-asbestverdacht)
Primaire drager	Schuin dak

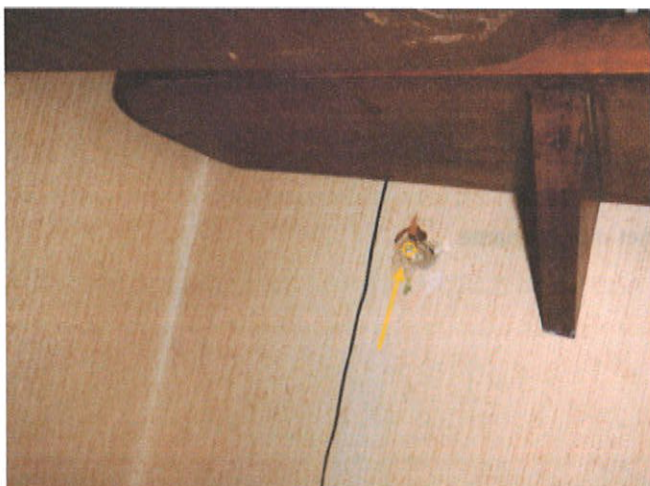
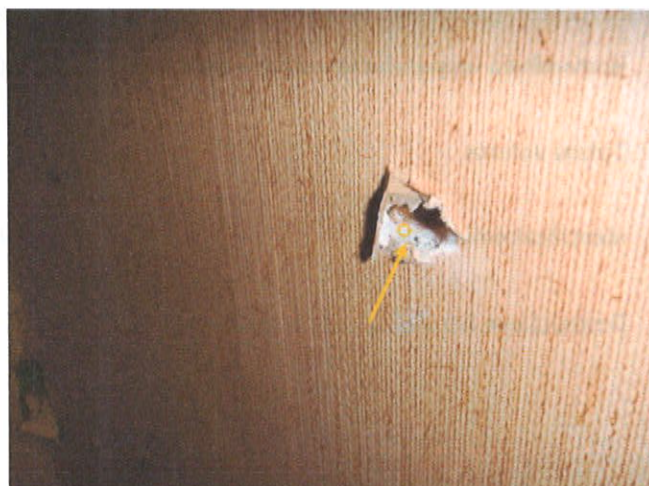
Fiche 6: Pleisterwerk muren

Geen asbest

#	Type	Referentie	Resultaat
6.1	Mengmonster	M1	Geen asbest

Beschrijving	Pleisterwerk muren
Omgeving	Binnen
Primaire drager	Binnenwand
Bindmiddel van materiaal	Gips - kalk

Gebondenheid op basis van bindmiddel	Niet-hechtgebonden
Hoeveelheid (oppervlakte - dikte - aantal)	• 225,00 m ² - 1,00 cm - 1 stuk
Totaal volume	2,25 m ³
Identificatiemethode	Vaststelling met monstername
Destructieve handeling voor identificatie	Nee

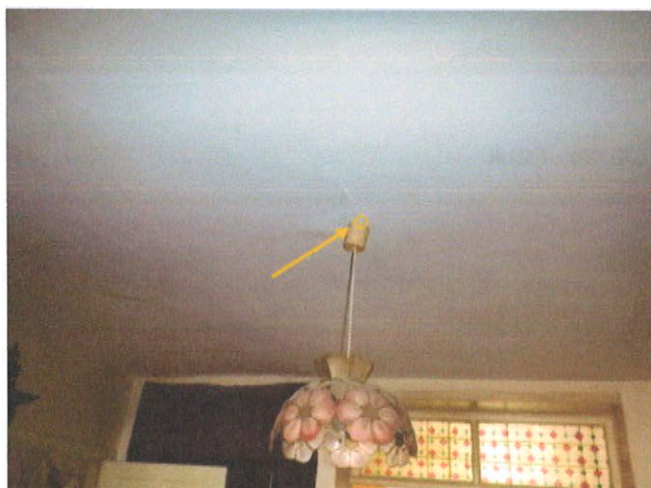
Fiche 7: Pleisterwerk plafond

Geen asbest

#	Type	Referentie	Resultaat
7.1	Mengmonster	M2	Geen asbest

Beschrijving	Pleisterwerk plafond
Omgeving	Binnen
Primaire drager	Plafond

Bindmiddel van materiaal	Gips - kalk
Gebondenheid op basis van bindmiddel	Niet-hechtgebonden
Hoeveelheid (oppervlakte - dikte - aantal)	• 80,00 m ² - 1,00 cm - 1 stuk
Totaal volume	0,80 m ³
Identificatiemethode	Vaststelling met monstername
Destructieve handeling voor identificatie	Nee
