Keuringsverslag van een elektrische laagspanning- en zeer lage spanningsinstallatie

NIET CONFORM

Datum keuring: 22/04/2024

Straatnaam	Kortrijksesteenweg
Huisnummer	70
Busnummer	0102
Postcode	8530
Gemeente	Harelbeke
Land	België

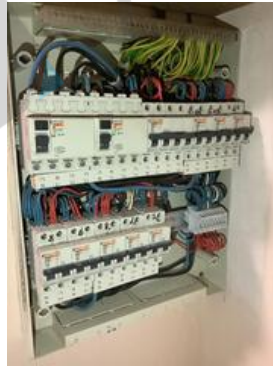
Afbbeelding schakel- en verdeelbord:

Inbreuk: Te veel geleiders in 1 en dezelfde klem, zie bijlage. Geleiders zaten niet goed vast.
