Asbestinventarisatetest

Descampsstraat 24/-101, 8370 Blankenberge

Attestnummer : 20230621-000151.000

Uitgegeven op : 21.06.2023

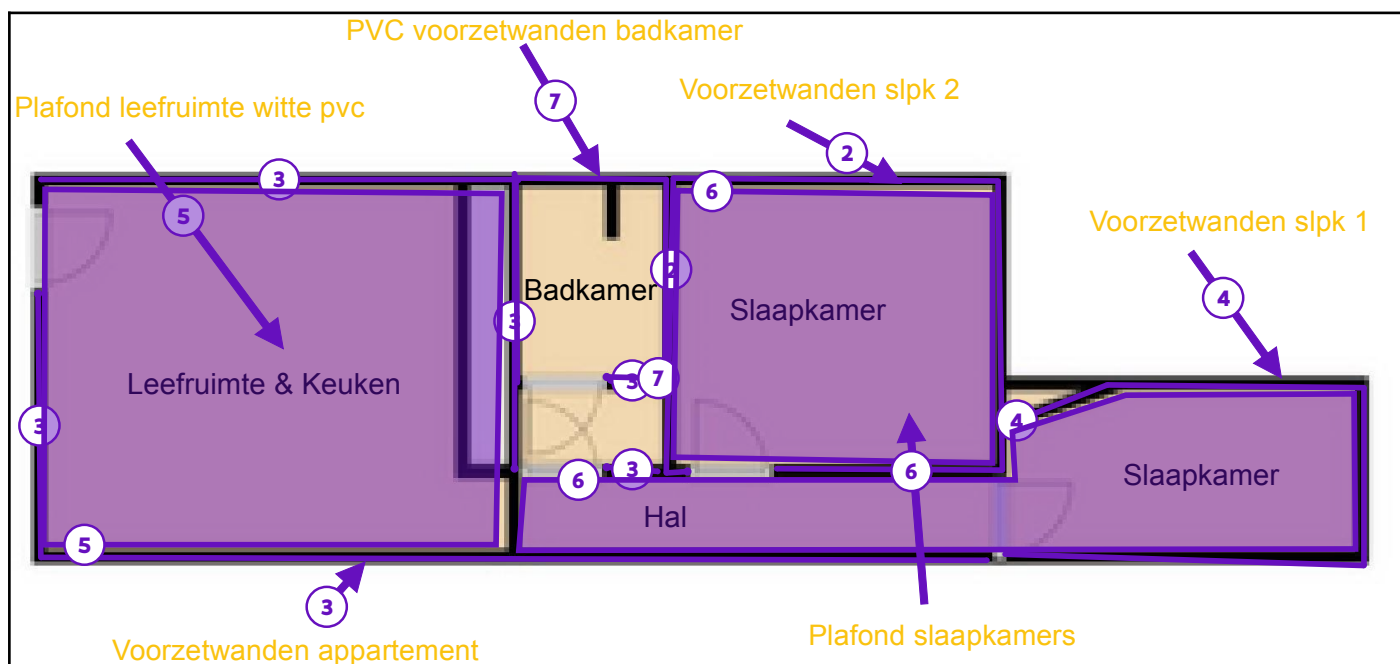
Plan 1.1: Gelijkvloers

Beschrijving	Type	Actie
2. Voorzetwanden slpk 2	Advies	-
3. Voorzetwanden leefruimte	Advies	-
4. Voorzetwanden slpk 1	Advies	-
5. Plafond leefruimte pvc	Advies	-
6. Plafond houten latten slaapkamers	Advies	-
7. Voorzetwanden in pvc badkamer	Advies	-

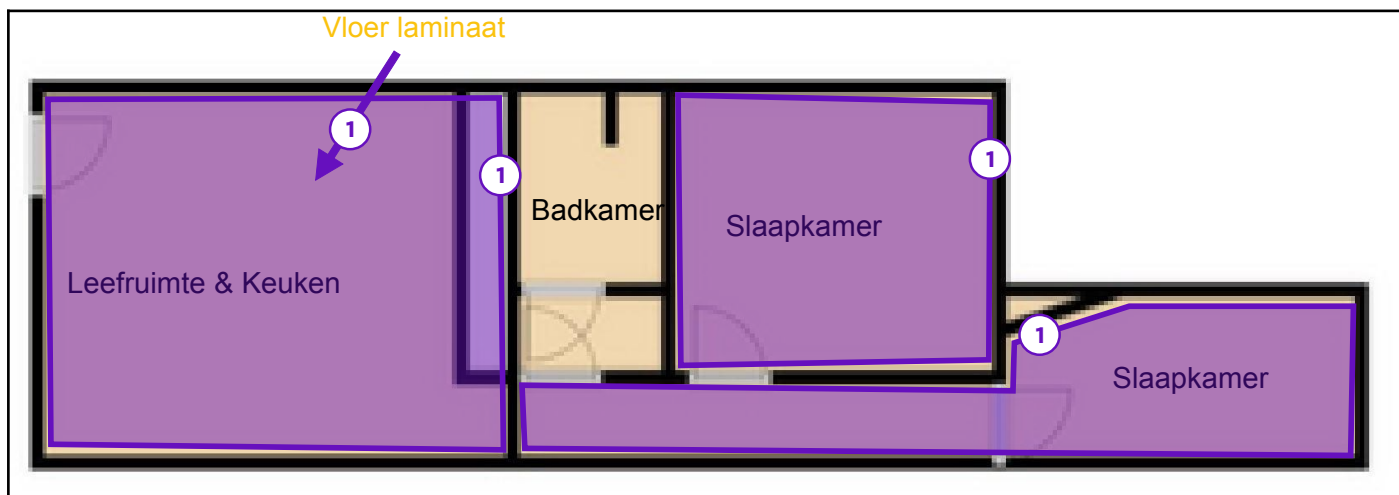
Plan 1.2: Gelijkvloers

Beschrijving	Type	Actie
1. Vloer laminaat	Advies	-

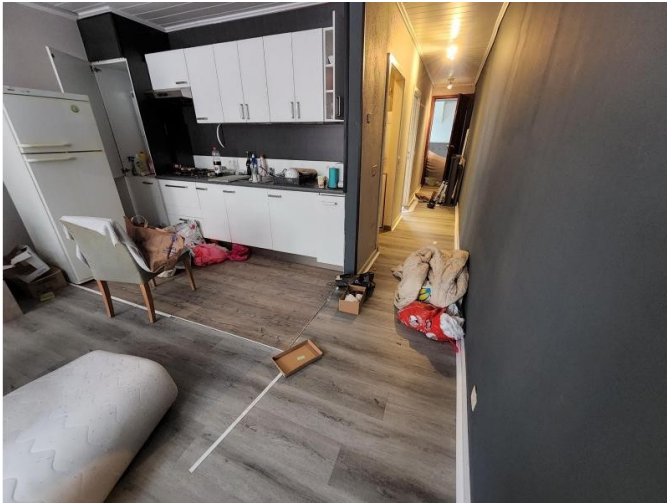
Vrije foto

Grotendeels heeft het volledige appartement een vloerbekleding met laminaat. Vermoedelijk werd dit geplaatst tijdens de laatste renovatiewerken. Mogelijks kan hieronder nog een oudere vloerbekleding zitten (vinyl, ballatum, linoleum). Dit kon niet worden vastgesteld aangezien het een visueel niet-destructief onderzoek is. Bij volgende renovatie steeds controleren wat er onder de huidige vloerbekleding zit.

Identificatiemethode	Redelijk vermoeden
Primaire drager	Vloer

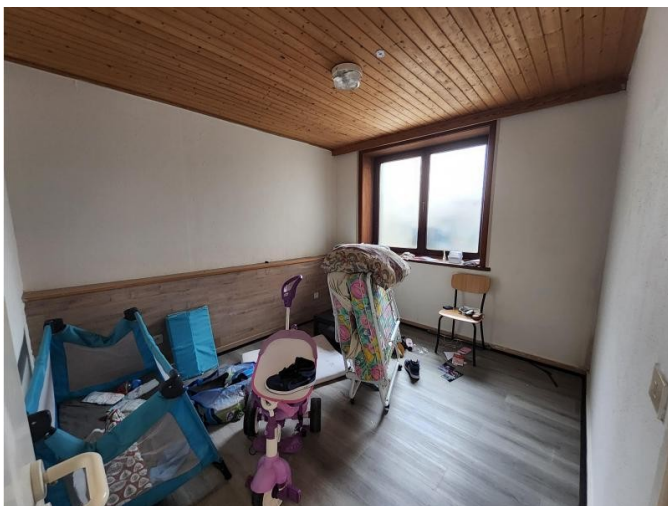
Vrije foto

In de slaapkamer 2 zijn de binnenmuren voornamelijk voorzetwanden, vermoedelijk bestaande uit gyproc. De wanden werden waarschijnlijk geplaatst tijdens de laatste renovatiewerken. Er kan hierachter nog ouder pleisterwerk of een ander bouw materiaal aanwezig zijn. Dit kon niet worden vastgesteld aangezien het een visueel niet-destructief onderzoek is. Bij volgende renovatie steeds controleren wat er achter de wanden zit.

Identificatiemethode	Redelijk vermoeden
Primaire drager	Binnenwand

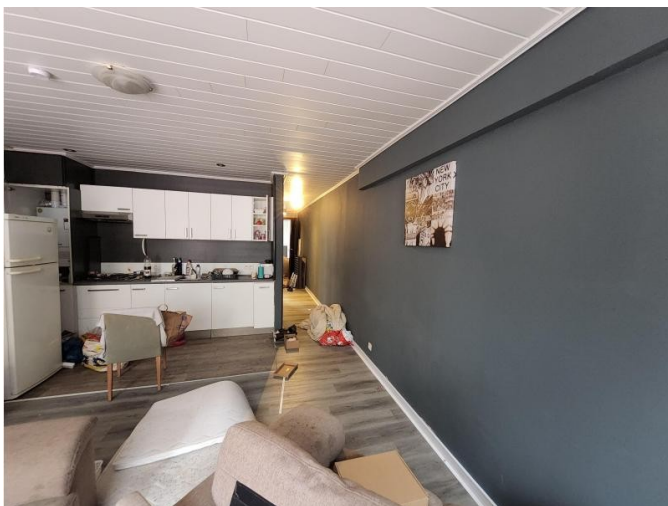
Vrije foto

In de leefruimte zijn de binnenmuren voornamelijk voorzetwanden, vermoedelijk bestaande uit gyproc of MDF platen. De wanden werden waarschijnlijk geplaatst tijdens de laatste renovatiewerken. Er kan hierachter nog ouder pleisterwerk of een ander bouw materiaal aanwezig zijn. Dit kon niet worden vastgesteld aangezien het een visueel niet-destructief onderzoek is. Bij volgende renovatie steeds controleren wat er achter de wanden zit.

Identificatiemethode	Redelijk vermoeden
Primaire drager	Binnenwand

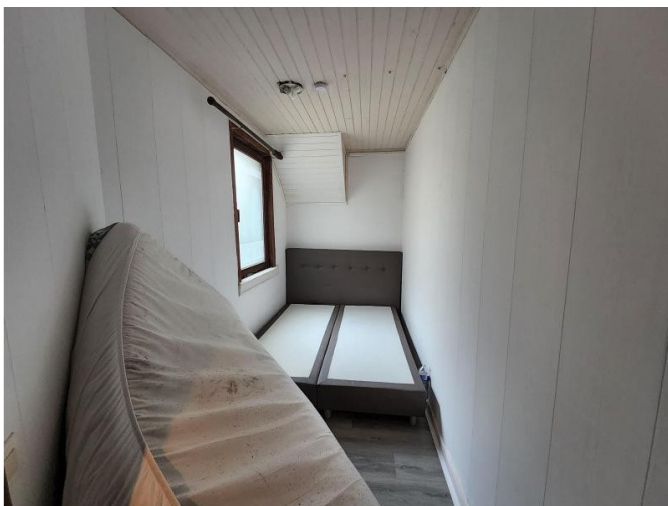
Vrije foto

In de slaapkamer zijn binnenmuren voornamelijk voorzetwanden, bestaande uit witte pvc. De wanden werden waarschijnlijk geplaatst tijdens de laatste renovatiewerken. Er kan hierachter nog ouder pleisterwerk of een ander bouw materiaal aanwezig zijn. Dit kon niet worden vastgesteld aangezien het een visueel niet-destructief onderzoek is. Bij volgende renovatie steeds controleren wat er achter de wanden zit.

Identificatiemethode	Redelijk vermoeden
Primaire drager	Binnenwand

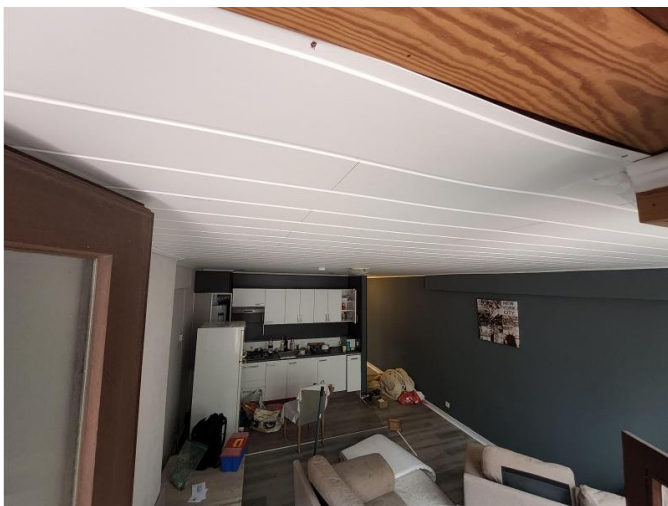
Vrije foto

In de leefruimte bestaat het plafond voornamelijk uit houten latten met witte pvc platen. Vermoedelijk werd dit geplaatst tijdens de laatste renovatiewerken. Mogelijks kan er achter nog ouder bouwmetaal zitten. Dit kon niet worden vastgesteld aangezien het een visueel niet-destructief onderzoek is. Bij volgende renovatie steeds controleren welk metaal er tussen zit.

Identificatiemethode	Vaststelling & expertise (niet-asbestverdacht)
Primaire drager	Plafond

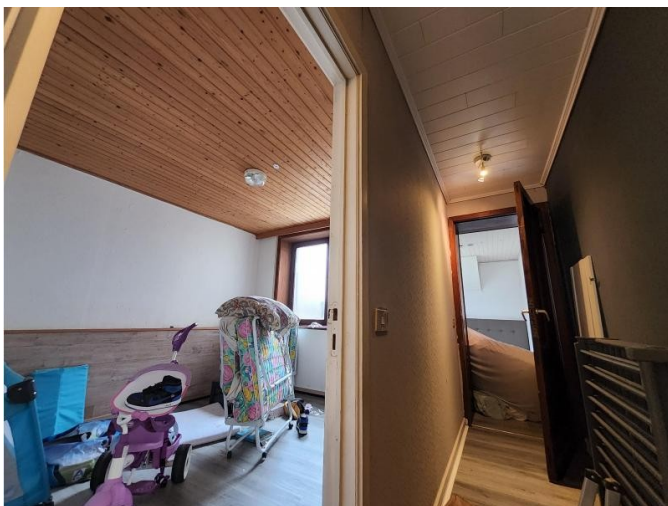
Vrije foto

In het appartement bestaat het plafond voornamelijk uit houten latten. Vermoedelijk werd dit geplaatst tijdens de laatste renovatiewerken. Mogelijks kan er achter nog ouder bouwmetaal zitten. Dit kon niet worden vastgesteld aangezien het een visueel niet-destructief onderzoek is. Bij volgende renovatie steeds controleren welk materiaal er tussen zit.

Identificatiemethode	Redelijk vermoeden
Primaire drager	Plafond

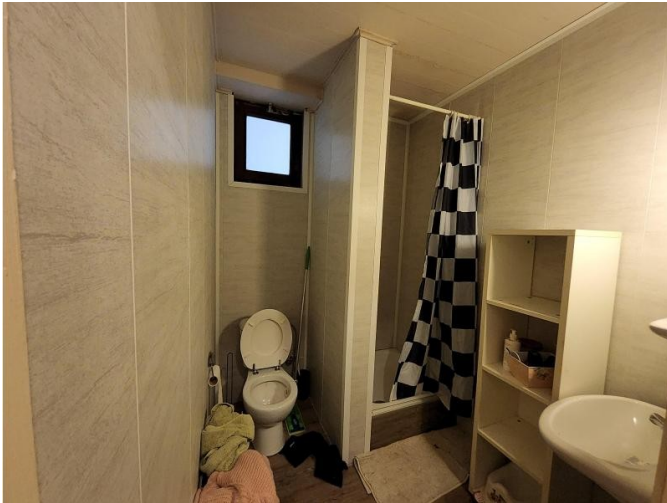
Vrije foto

Pvc

Identificatiemethode	Redelijk vermoeden
Primaire drager	Binnenwand
