Asbestinventarisatetest

Descampsstraat 24/0201, 8370 Blankenberge

Attestnummer : 20230621-000168.000

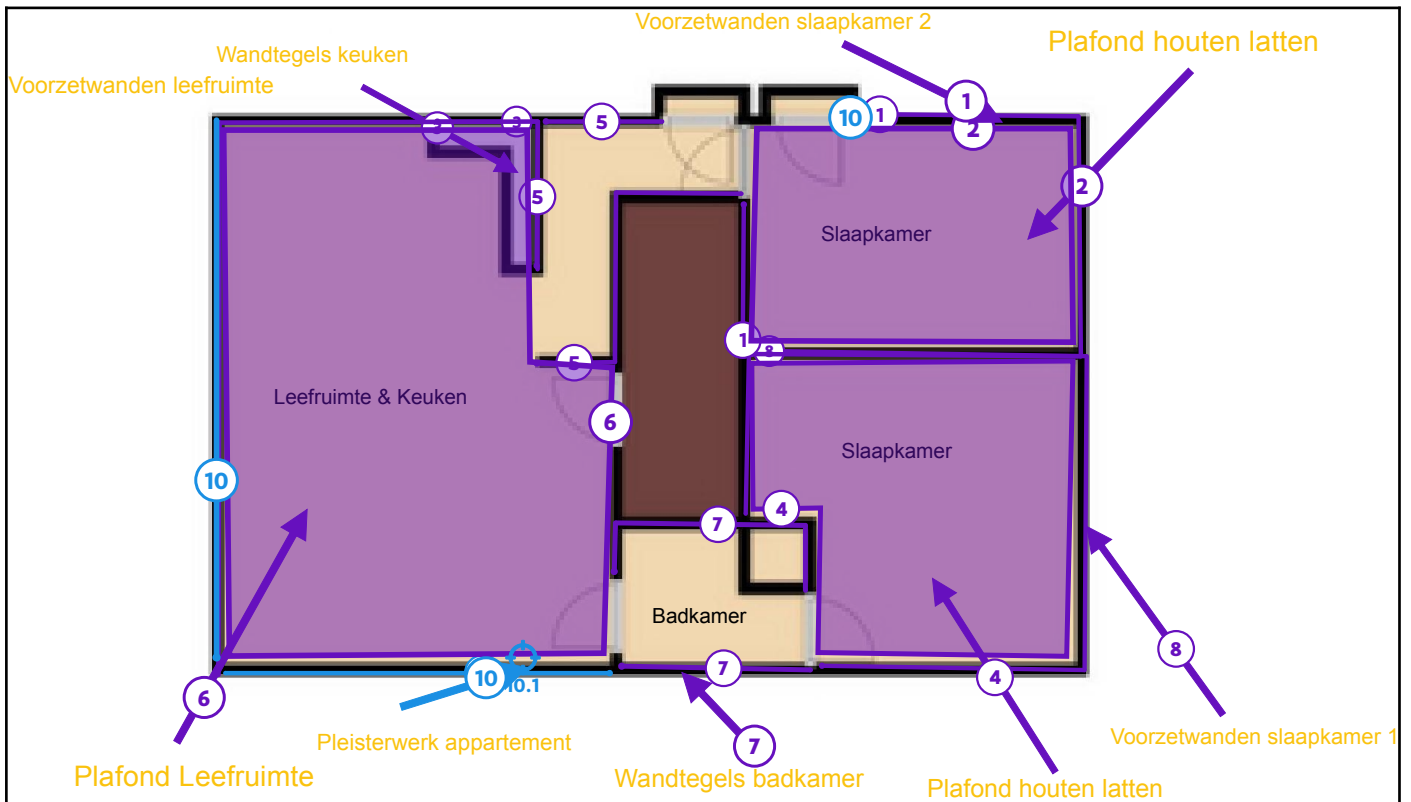
Plan 1.1: 3de verdiep

Beschrijving	Type	Actie
1. Voorzetwand slpk 2	Advies	-
2. Plafond houten latten slpk 2	Advies	-
3. Wandtegels keuken	Advies	-
4. Plafond houten laten slpk 1	Advies	-
5. Voorzetwanden leefruimte	Advies	-
6. Plafond leefruimte	Advies	-
7. Wandtegels badkamer	Advies	-
8. Voorzetwanden slpk 1	Advies	-
10. Pleisterwerk appartement	Geen asbest	-

10.1 Code: Staal 1.1	Mengmonster	-
----------------------	-------------	---

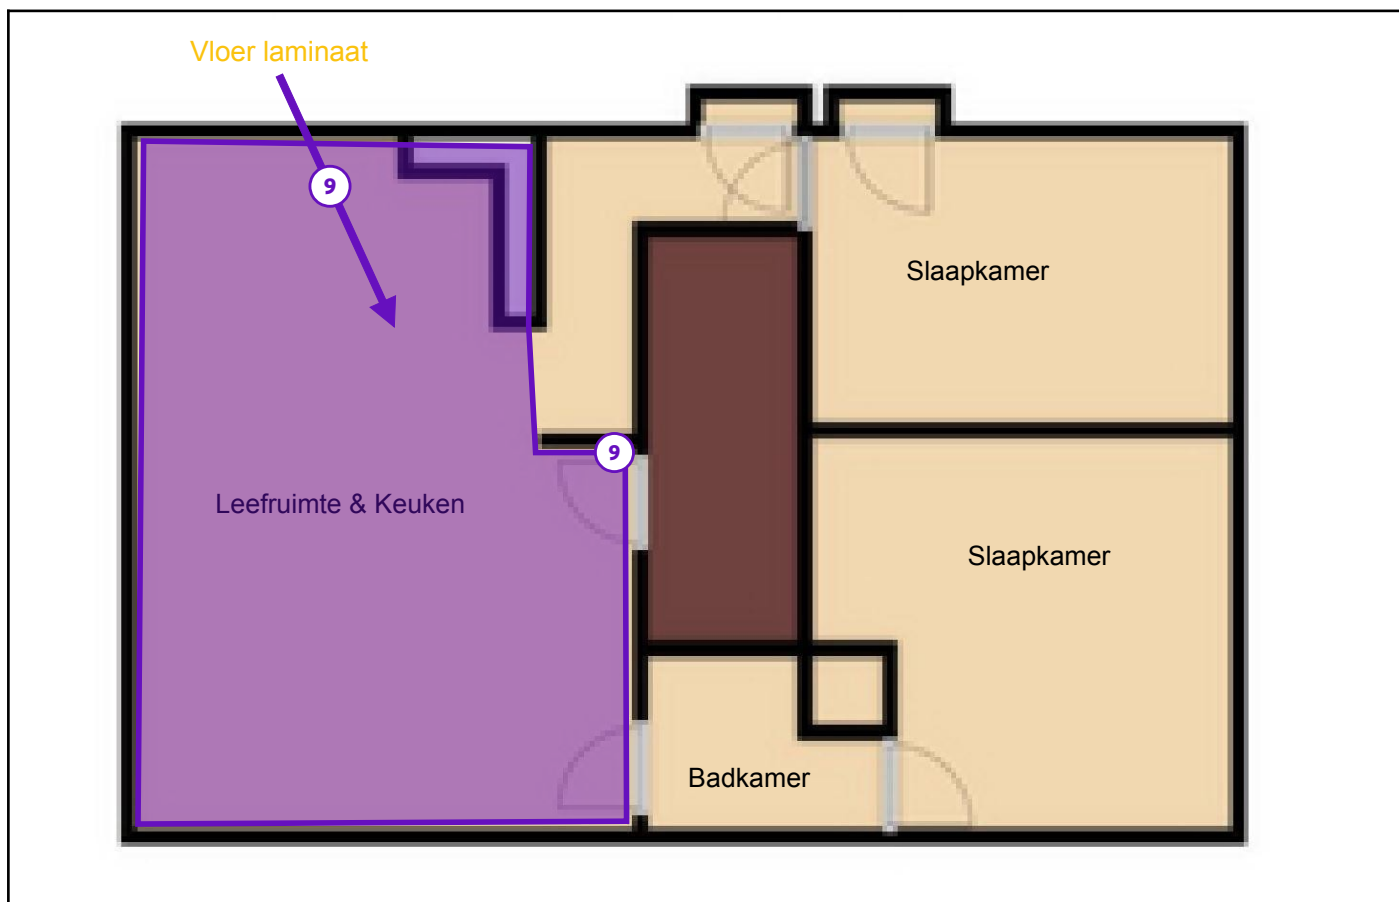
Plan 1.2: 3de verdiep

Beschrijving	Type	Actie
9. Vloer laminaat overal	Advies	-

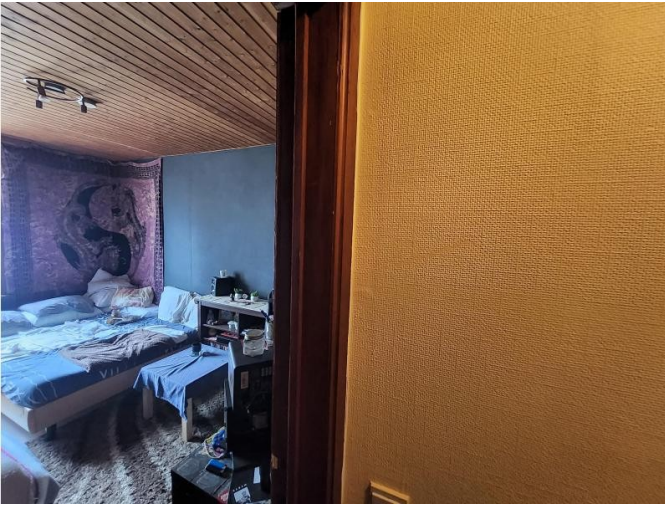
Vrije foto

In de slaapkamer zijn alle binnenmuren voornamelijk voorzetwanden, vermoedelijk bestaande uit gyproc of MDF platen. De wanden werden waarschijnlijk geplaatst tijdens de laatste renovatiewerken. Er kan hierachter nog ouder pleisterwerk of een ander bouw materiaal aanwezig zijn. Dit kon niet worden vastgesteld aangezien het een visueel niet-destructief onderzoek is. Bij volgende renovatie steeds controleren wat er achter de wanden zit.

Identificatiemethode	Redelijk vermoeden
Primaire drager	Binnenwand

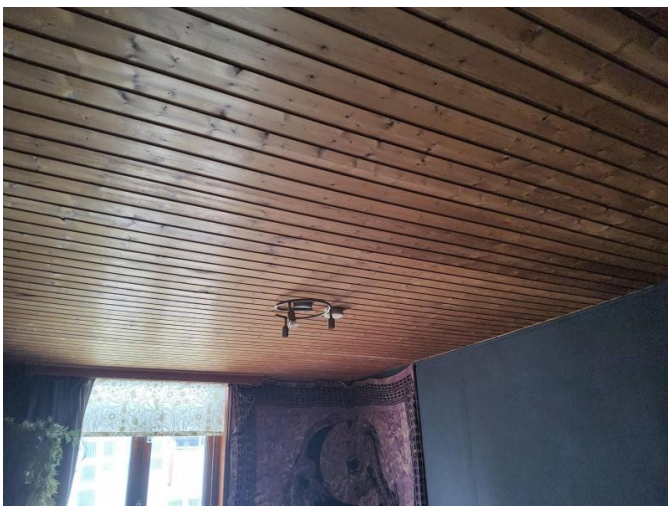
Vrije foto

In de slaapkamer bestaat het plafond voornamelijk uit houten latten. Vermoedelijk werd dit geplaatst tijdens de laatste renovatiewerken. Mogelijks kan er achter nog ouder bouwmetaal zitten. Dit kon niet worden vastgesteld aangezien het een visueel niet-destructief onderzoek is. Bij volgende renovatie steeds controleren welk materiaal er tussen zit.

Identificatiemethode	Redelijk vermoeden
Primaire drager	Plafond

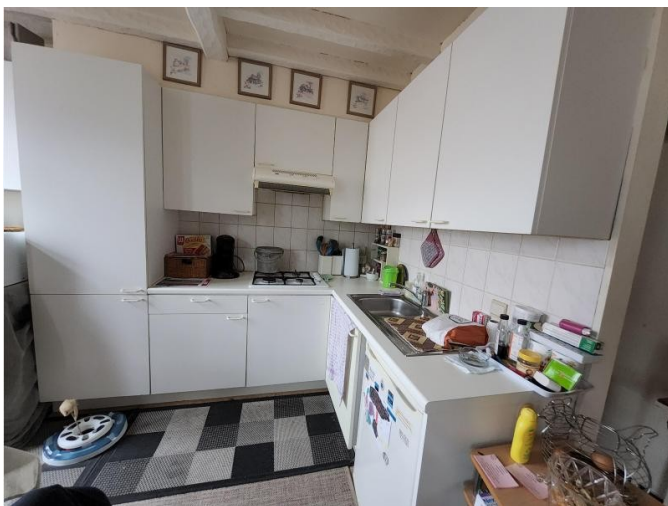
Vrije foto

Een deel van de muur in de keuken is bezet met wandtegels, mogelijks kan de tegellijm asbest bevatten. Op heden is het niet mogelijk om monsternamen te doen aangezien het een niet-destructief onderzoek is en nergens wandtegels loszitten. Alsook kan er niet met zekerheid worden nagegaan wanneer de wandtegels werden aangebracht aan de binnenmuur.

Identificatiemethode	Redelijk vermoeden
Primaire drager	Binnenwand
(Asbest)materiaal	In-situ afwerkingslagen - Lijm laag
Bindmiddel	Lijm
Gebondenheid bindmiddel	Hecht

Bij renovatie is het aan te raden om de tegellijm te laten analyseren of de wandtegels met de kleeflijm te beschouwen als asbesthoudend materiaal.

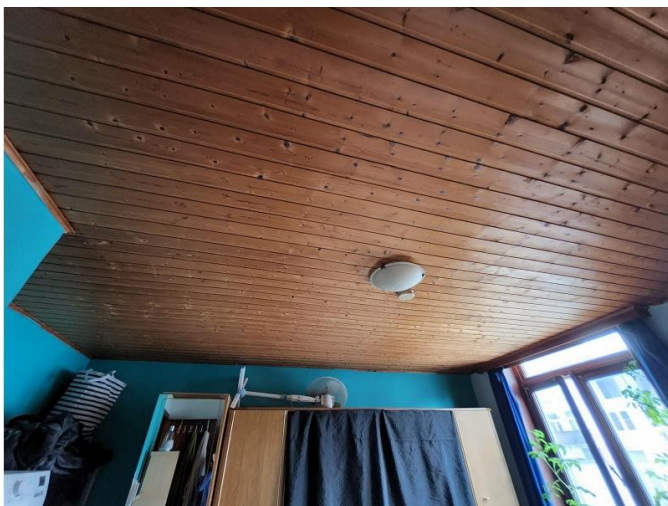
Vrije foto

In de slaapkamer bestaat het plafond voornamelijk uit houten latten. Vermoedelijk werd dit geplaatst tijdens de laatste renovatiewerken. Mogelijks kan er achter nog ouder bouwmetaal zitten. Dit kon niet worden vastgesteld aangezien het een visueel niet-destructief onderzoek is. Bij volgende renovatie steeds controleren welk materiaal er tussen zit.

Identificatiemethode	Redelijk vermoeden
Primaire drager	Plafond

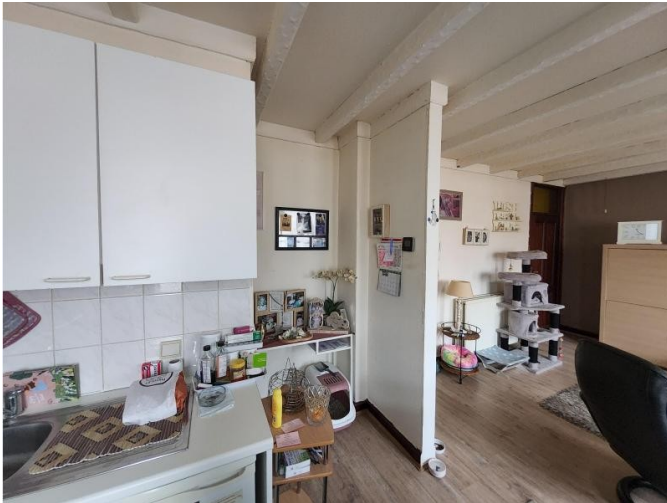
Vrije foto

In de leefruimte zijn alle binnenmuren voornamelijk voorzetwanden, vermoedelijk bestaande uit gyproc of MDF platen. De wanden werden waarschijnlijk geplaatst tijdens de laatste renovatiewerken. Er kan hierachter nog ouder pleisterwerk of een ander bouw materiaal aanwezig zijn. Dit kon niet worden vastgesteld aangezien het een visueel niet-destructief onderzoek is. Bij volgende renovatie steeds controleren wat er achter de wanden zit.

Identificatiemethode	Redelijk vermoeden
Primaire drager	Binnenwand

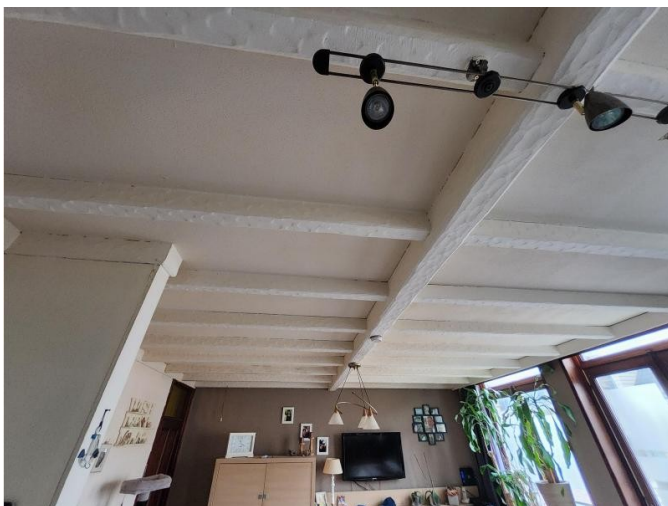
Vrije foto

Tussen de balken (hout of pvc) zijn er platen aan het plafond ertussen. Aangezien het om een visueel niet-destructief onderzoek gaat kan er niet direct worden nagegaan welk type materiaal dit is.

Identificatiemethode	Redelijk vermoeden
Primaire drager	Plafond

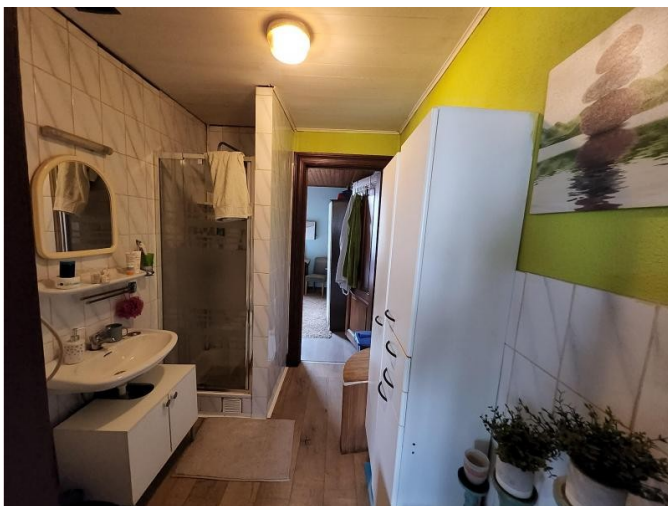
Vrije foto

Een deel van de muur in de badkamer is bezet met wandtegels, mogelijks kan de tegellijm asbest bevatten. Op heden is het niet mogelijk om monsternamen te doen aangezien het een niet-destructief onderzoek is en nergens wandtegels loszitten. Alsook kan er niet met zekerheid worden nagegaan wanneer de wandtegels werden aangebracht aan de binnenmuur.

Identificatiemethode	Redelijk vermoeden
Primaire drager	Binnenwand
(Asbest)materiaal	In-situ afwerkingslagen - Lijm laag
Bindmiddel	Lijm
Gebondenheid bindmiddel	Hecht

Bij renovatie is het aan te raden om de tegellijm te laten analyseren of de wandtegels met de kleeflijm te beschouwen als asbesthoudend materiaal.

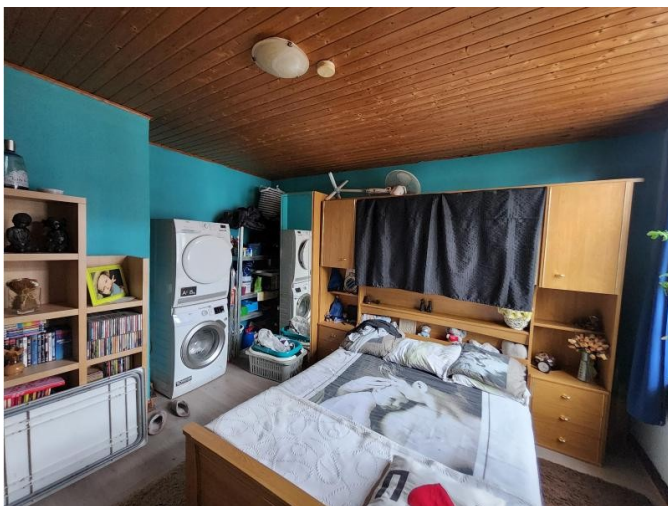
Vrije foto

In de slaapkamer zijn alle binnenmuren voornamelijk voorzetwanden, vermoedelijk bestaande uit gyproc of MDF platen. De wanden werden waarschijnlijk geplaatst tijdens de laatste renovatiewerken. Er kan hierachter nog ouder pleisterwerk of een ander bouw materiaal aanwezig zijn. Dit kon niet worden vastgesteld aangezien het een visueel niet-destructief onderzoek is. Bij volgende renovatie steeds controleren wat er achter de wanden zit.

Identificatiemethode	Redelijk vermoeden
Primaire drager	Binnenwand

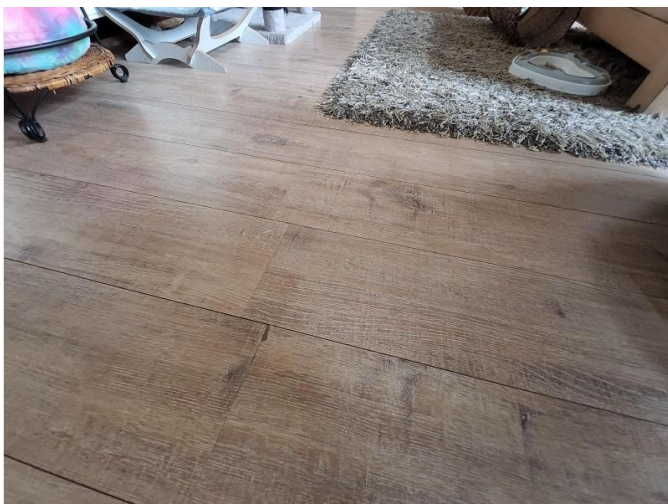
Vrije foto

Grotendeels heeft het volledige appartement een vloerbekleding met laminaat. Vermoedelijk werd geplaatst tijdens de laatste renovatiewerken. Mogelijks kan hieronder nog een oudere vloerbekleding zitten (vinyl, ballatum, linoleum). Dit kon niet worden vastgesteld aangezien het een visueel niet-destructief onderzoek is. Bij volgende renovatie steeds controleren wat er onder de huidige vloerbekleding zit.

Identificatiemethode	Redelijk vermoeden
Primaire drager	Vloer

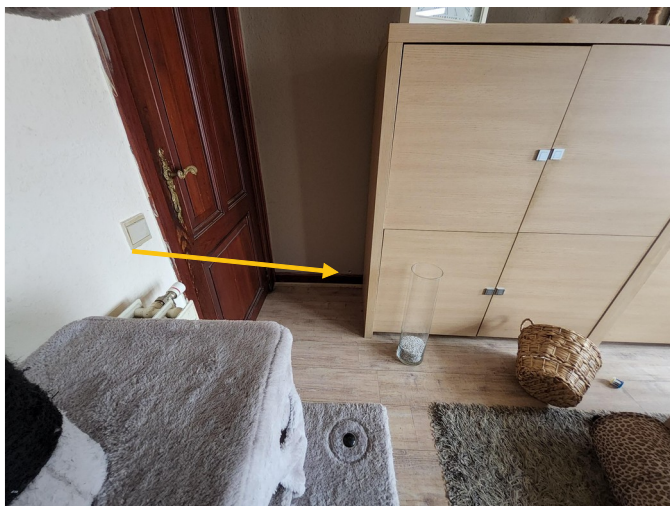
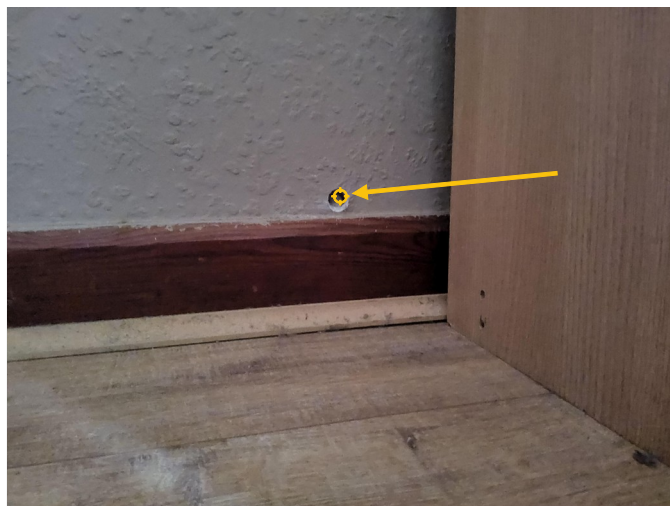
Fiche 10: Pleisterwerk appartement

Geen asbest

#	Type	Referentie	Resultaat
10.1	Mengmonster	Staal 1.1	Geen asbest

Beschrijving	Pleisterwerk appartement
Omgeving	Binnen
Primaire drager	Binnenwand
Bindmiddel van materiaal	Gips - kalk

Gebondenheid op basis van bindmiddel	Niet-hechtgebonden
Hoeveelheid (oppervlakte - dikte - aantal)	• 100,00 m ² - 2,98 cm - 1 stuk
Totaal volume	2,98 m ³
Identificatiemethode	Vaststelling met monstername
Destructieve handeling voor identificatie	Nee
