Asbestinventarisatetest

Burg. Henrylaan 24, 3650 Dilsen-Stokkem

Attestnummer : 20240530-000426.000

Uitgegeven op : 30.05.2024

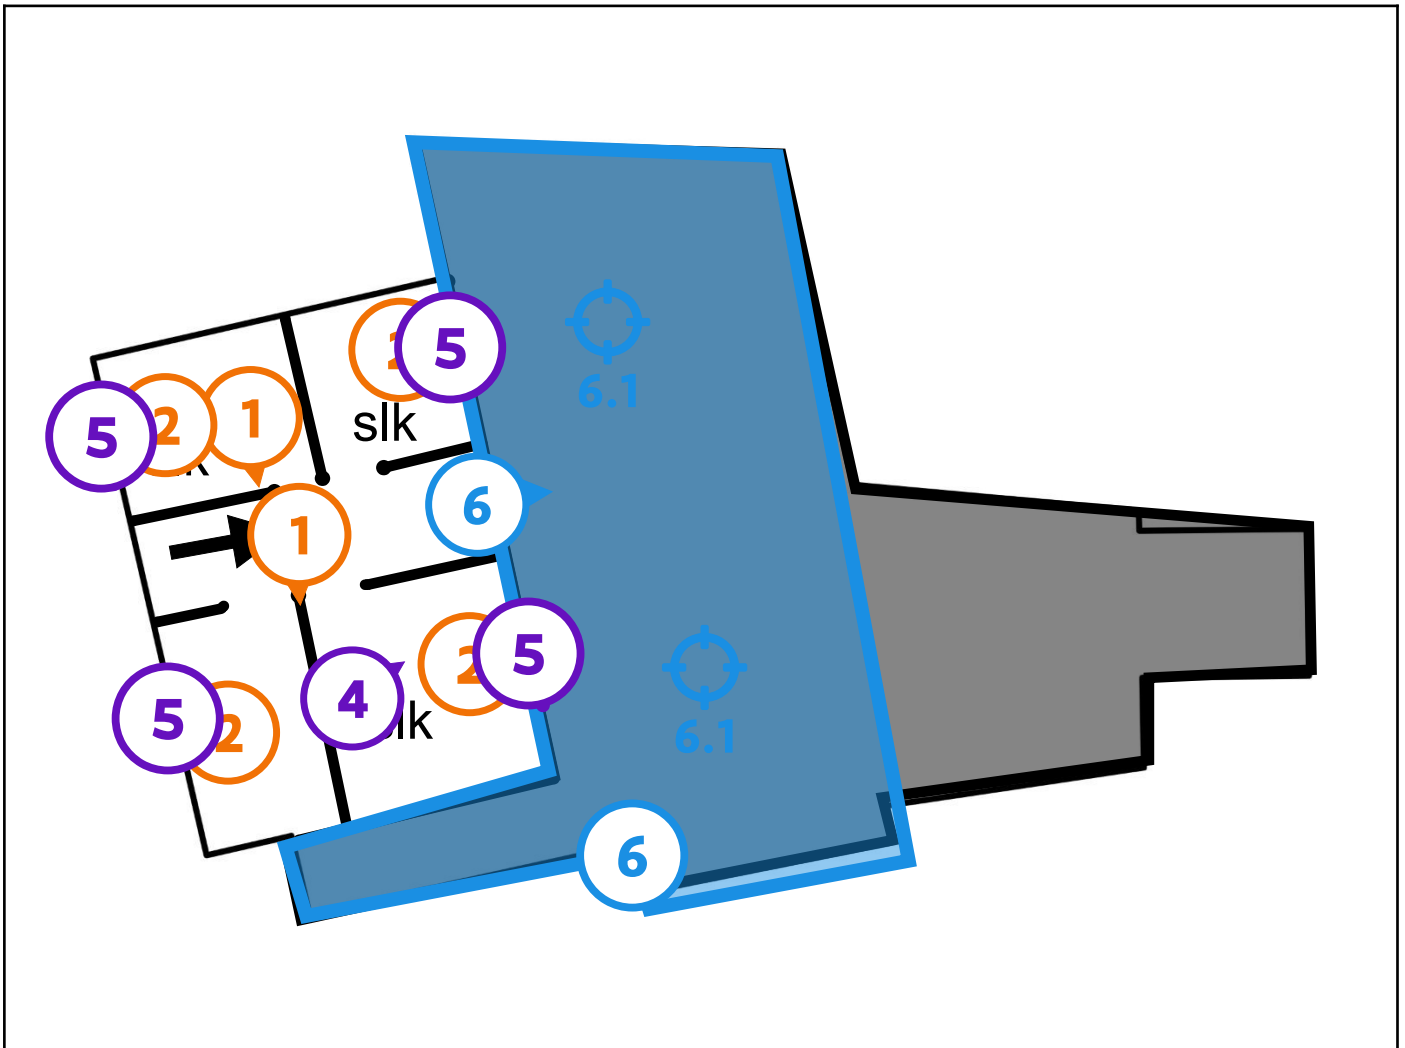
Plan 1.2: nv1

Beschrijving	Type	Actie
1. bakeliet schakelaars	Asbestmateriaal	Verwijderen
2. radiatordichtingen	Asbestmateriaal	Verwijderen
4. onderdak woning	Advies	-
5. siliconen ramen	Advies	-
6. roofing plat dak	Geen asbest	-
6.1 Code: r002427991	Mengmonster	-

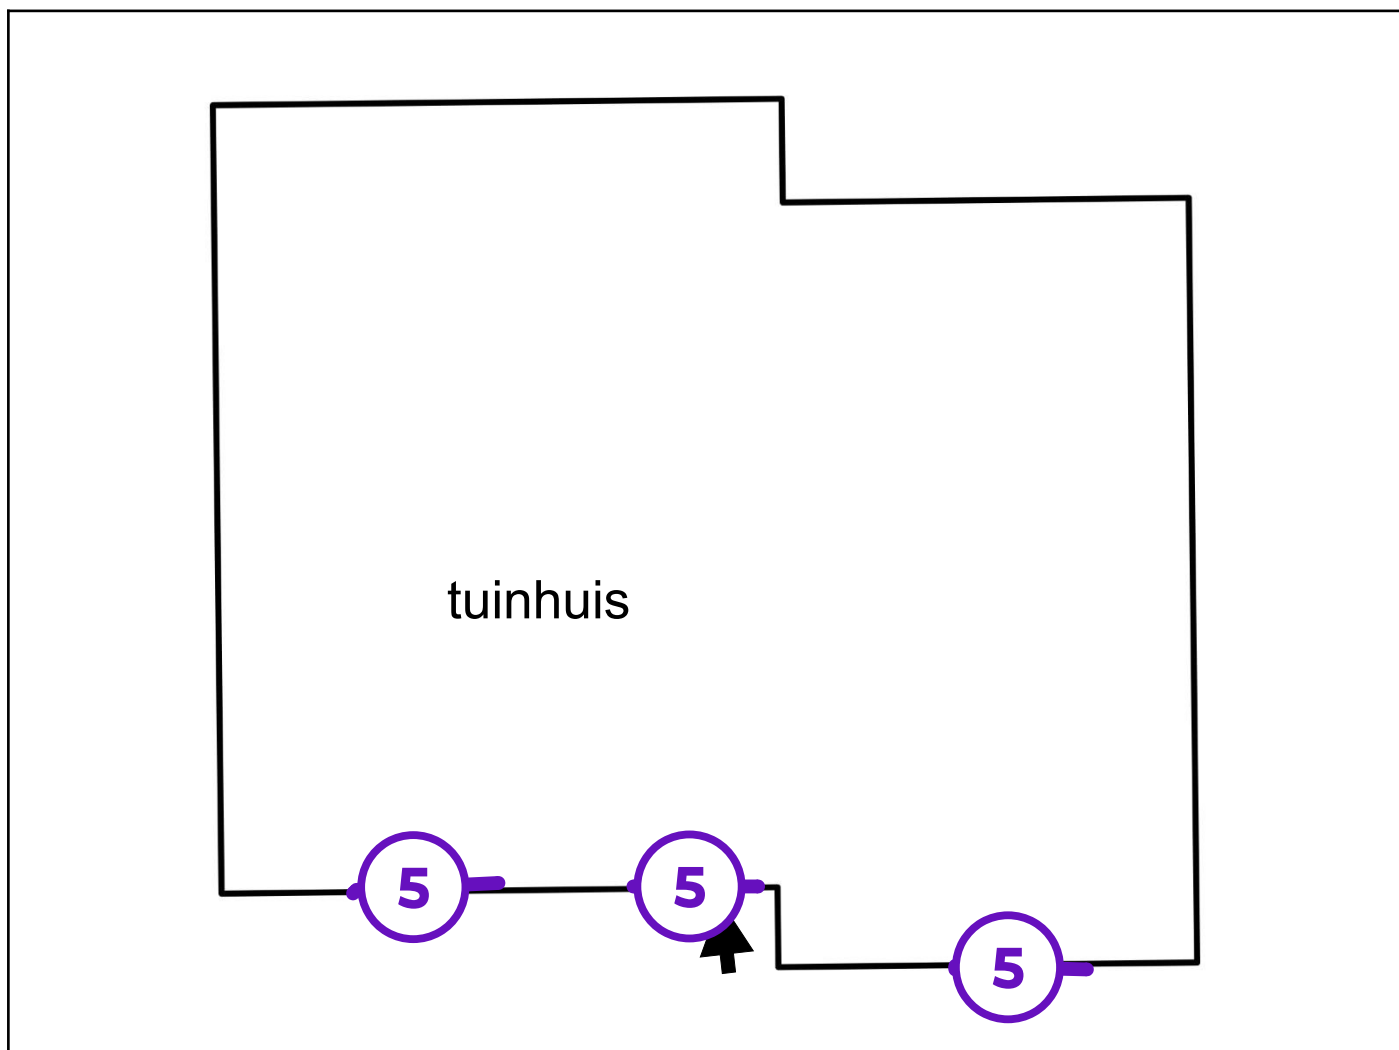
Plan 2.1: tuinhuis plan

Beschrijving	Type	Actie
5. siliconen ramen	Advies	-

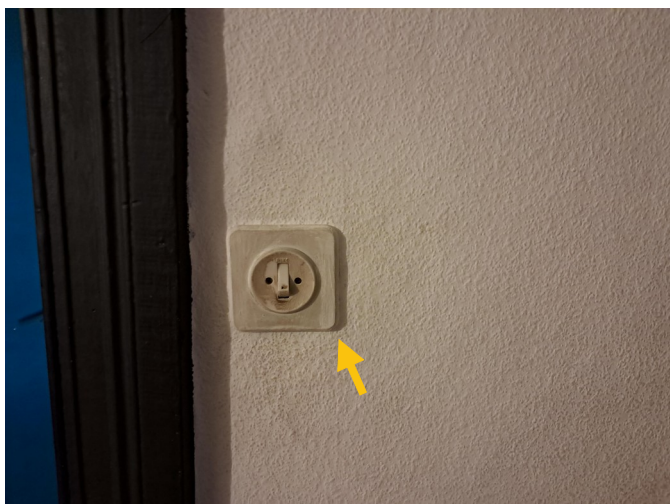
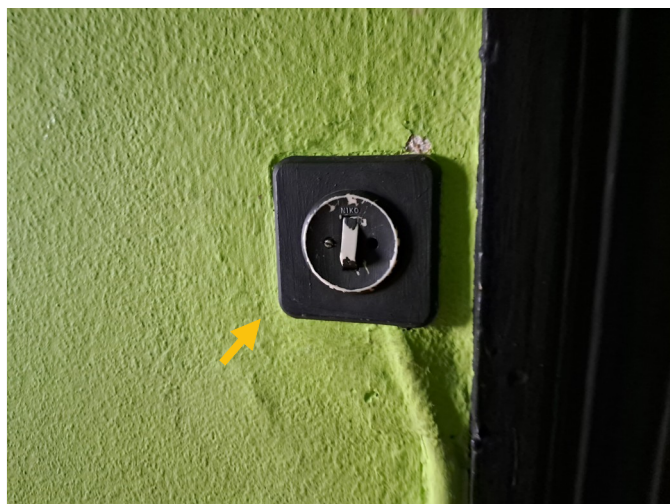
Het asbestmateriaal valt onder de mijlpaal van 2040.

Eindbeoordeling materiaalrisico	Verhoogd materiaalrisico en/of verhoogde kans op vezelvrijgave
---------------------------------	--

Gebondenheid	Categorie 1: hechtgebonden in oorsprong
Asbestsoort (vezeltype)	Crocidoliet aanwezig
Asbestconcentratie	Laag (< 50%)
Afschermingsgraad van het gehele materiaal	Geheel of deels (ook) vrij aan de binnenlucht
Toestand van het materiaal	Licht beschadigd, licht verweerd. Intact materiaal type Pical – asbestboard of categorie III 'gebondenheid'

Beschrijving	bakeliet schakelaars
Omgeving	Binnen
Primaire drager	Communicatie en elektrische infrastructuur en uitrusting
Asbestmateriaal	Plaat, paneel, tablet - Type Bakeliet
Bindmiddel van asbestmateriaal	Kunststof of -hars
Gebondenheid op basis van bindmiddel	Hecht
Hoeveelheid (oppervlakte - dikte - aantal)	• 0,30 m ² - 1,00 cm - 1 stuk
Totaal volume	0,003 m ³
Eenvoudig bereikbaar	Ja
Bevestigingswijze	• Geschroefd
Identificatiemethode	Vaststelling zonder monsternamen

Verwijderen

- Zorg voor een veilig beheer. Vermijd het beschadigen van het asbestmateriaal. Controleer de toestand jaarlijks op wijzigingen.

- Eenvoudige handelingen: mag via doe-het-zelf of door werknemer(s) met opleidingsattest eenvoudige handelingen omdat het hechtgebonden is

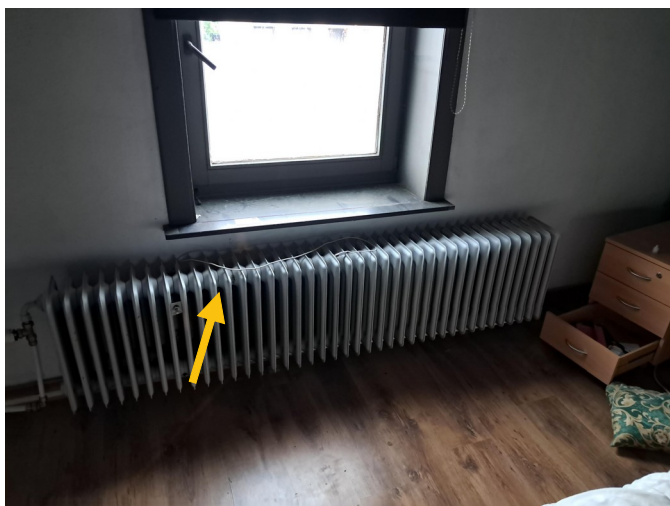
Het asbestmateriaal valt onder de mijlpaal van 2034.

Eindbeoordeling materiaalrisico	Laag materiaalrisico en/of verlaagde kans op vezelvrijgave
---------------------------------	--

Gebondenheid	Categorie 2: niet-hechtgebonden met matrix
Asbestsoort (vezeltype)	Alleen chrysotiel
Asbestconcentratie	Hoog ($\geq 50\%$)
Afschermingsgraad van het gehele materiaal	Enkel randen niet afgeschermd maar geen contact met binnenluchtstromen
Toestand van het materiaal	Licht beschadigd, licht verweerd. Intact materiaal type Pical – asbestboard of categorie III 'gebondenheid'

Beschrijving	radiatordichtingen
Omgeving	Binnen
Primaire drager	Ruimteverwarming
Asbestmateriaal	Pakking, dichting
Bindmiddel van asbestmateriaal	Karton - papier - viltachtig
Gebondenheid op basis van bindmiddel	Niet-hechtgebonden
Hoeveelheid (gewicht - aantal)	<ul style="list-style-type: none">1,00 kg - 1 stuk
Totaal gewicht	1,00 kg
Eenvoudig bereikbaar	Ja
Bevestigingswijze	<ul style="list-style-type: none">Geklemd

Verwijderen

- Zorg voor een veilig beheer. Vermijd het beschadigen van het asbestmateriaal. Controleer de toestand jaarlijks op wijzigingen.

- Eenvoudige handelingen: mag via doe-het-zelf of door werknemer(s) met opleidingsattest eenvoudige handelingen
pakkingen en dichtingen mogen via deze methode verwijderd worden

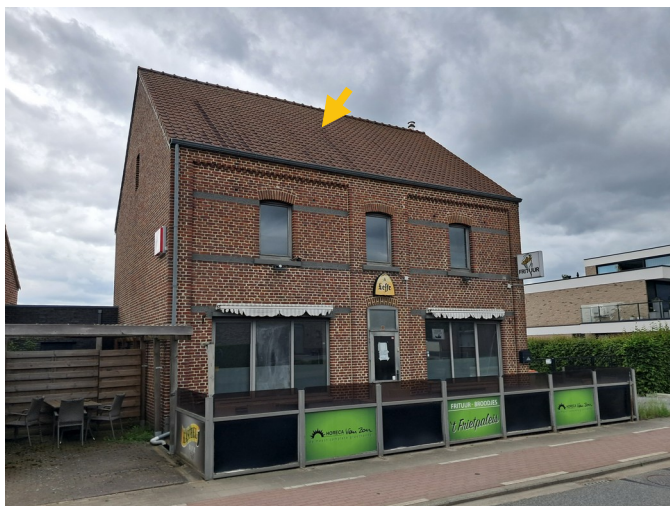
Vrije foto

er ligt geen menuiserie onderdak maar een zwart plastieken onderdak

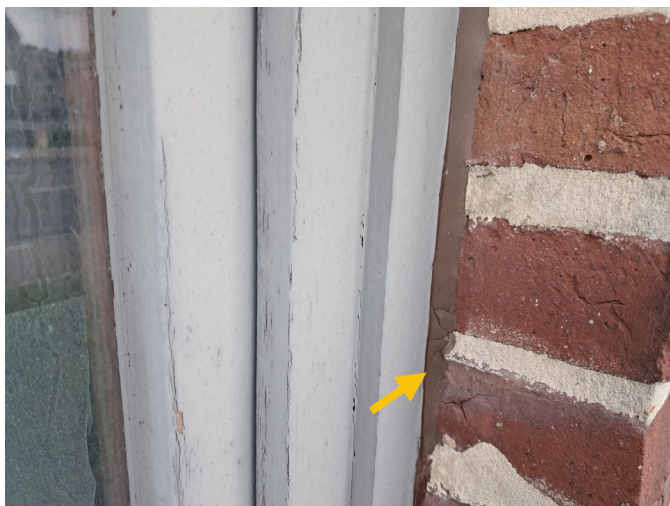
Vrije foto

de kit is elastisch en indrukbaar wat aangeeft dat er weekmakers inzitten en geen asbestvezels anders was de kit keihard geweest

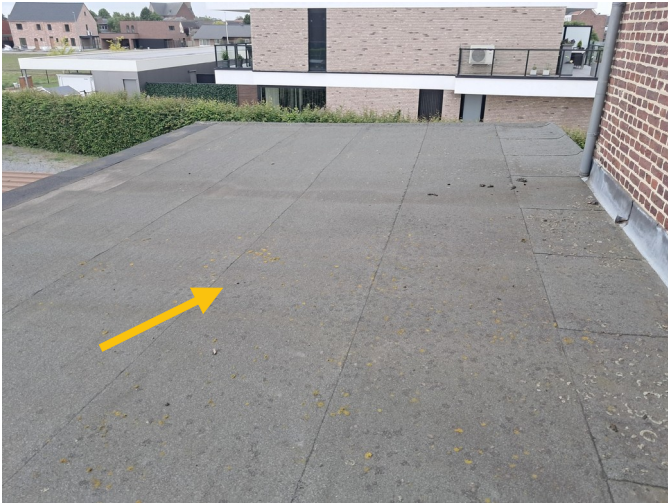
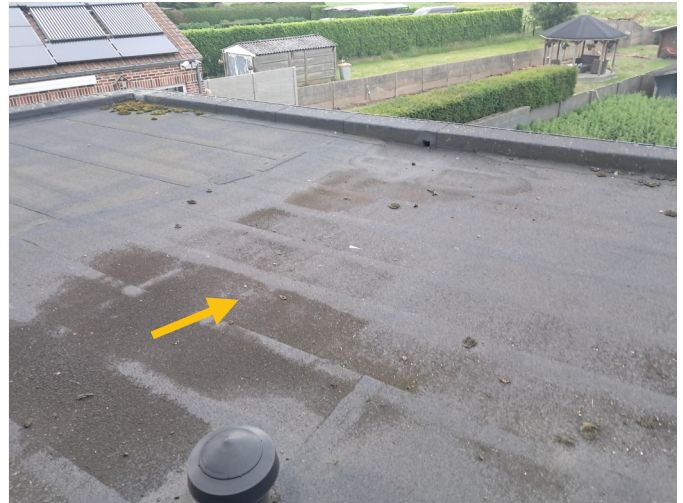
Fiche 6: roofing plat dak

Geen asbest

#	Type	Referentie	Resultaat
6.1	Mengmonster	r002427991	Geen asbest

Beschrijving	roofing plat dak
Omgeving	Buiten
Primaire drager	Plat dak
Bindmiddel van materiaal	Bitumen (roofing, teer, asfalt)
