Asbestinventarisatetest

Koningin Astridlaan 161/103, 2800 Mechelen

Attestnummer : **20240911-000281.001**

Uitgegeven op : **30.09.2024**

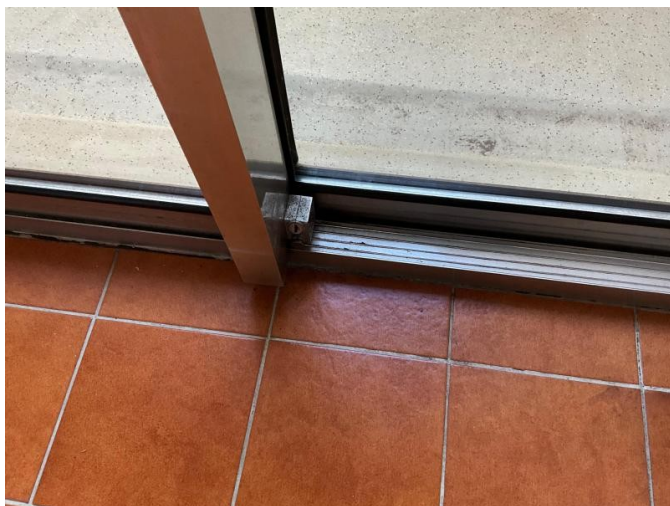
Situeringfoto

Permanente beperking

Reden: Slotvaste toegangspoort, -deur of -luik

Uitleg van de asbestdeskundige: Wegens sociale omstandigheden geen toegang mogelijk. Sleutels onvindbaar. Onder andere Mastieken van ramen en balustrades kunnen niet nagekeken worden.

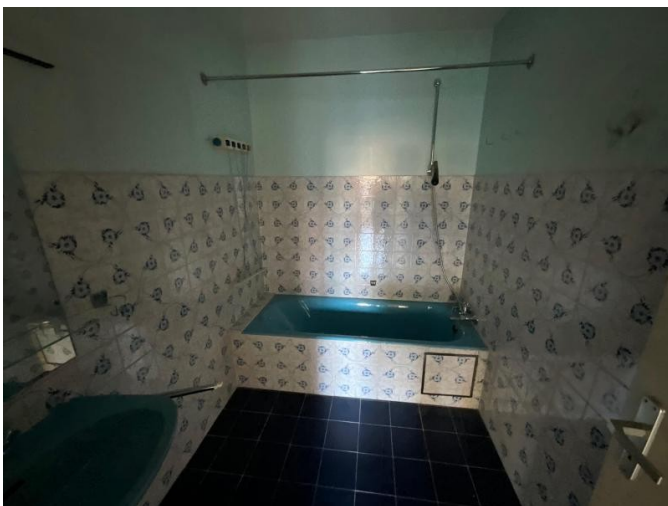
Vrije foto

Oude tegellijm is mogelijk asbesthoudend. Staalname niet mogelijk zonder schade. Na te kijken bij verbouwing.

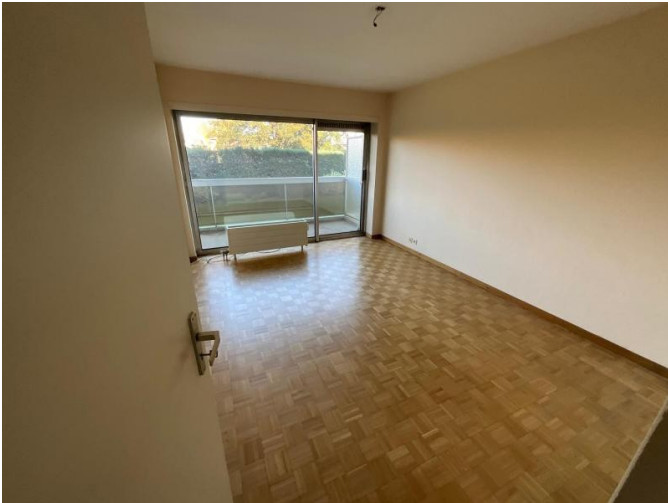
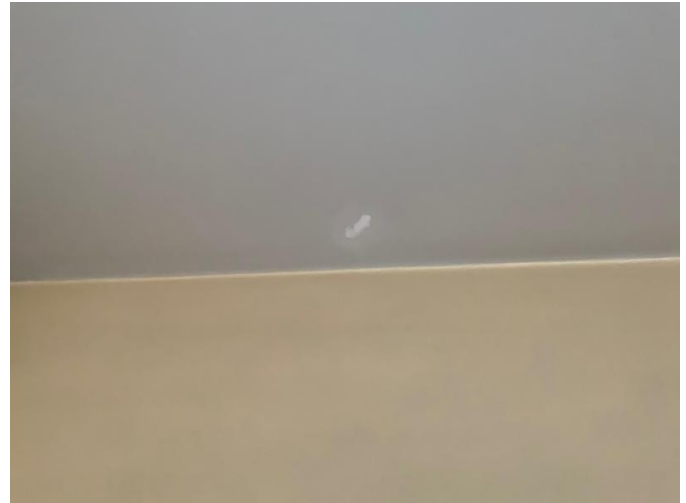
Fiche 3: Pleister plafond

Geen asbest

#	Type	Referentie	Resultaat
3.1	Mengmonster	2 p	Geen asbest

Beschrijving	Pleister plafond
Omgeving	Binnen
Primaire drager	Plafond
Bindmiddel van materiaal	Gips - kalk
Gebondenheid op basis van bindmiddel	Niet-hechtgebonden
Hoeveelheid (oppervlakte - dikte - aantal)	• 75,00 m ² - 1,00 cm - 1 stuk
Totaal volume	0,75 m ³
Identificatiemethode	Vaststelling met monstername
Destructieve handeling voor identificatie	Nee

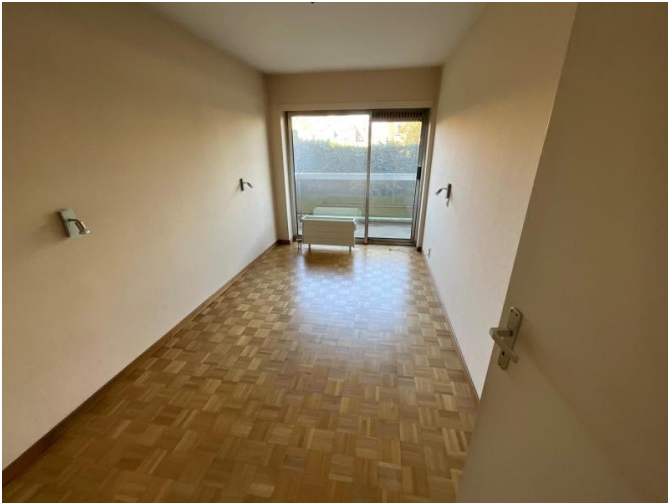
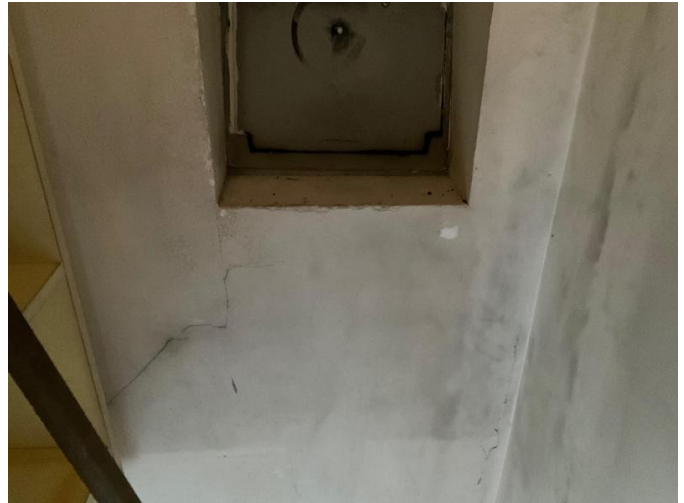
Fiche 4: Pleister wand

Geen asbest

#	Type	Referentie	Resultaat
4.1	Mengmonster	1 w	Geen asbest

Beschrijving	Pleister wand
Omgeving	Binnen
Primaire drager	Binnenwand
Bindmiddel van materiaal	Gips - kalk
Gebondenheid op basis van bindmiddel	Niet-hechtgebonden
Hoeveelheid (oppervlakte - dikte - aantal)	• 200,00 m ² - 1,00 cm - 1 stuk
Totaal volume	2,00 m ³
Identificatiemethode	Vaststelling met monsternamen
Destructieve handeling voor identificatie	Nee
