Asbestinventarisatetest

Krommedijk 49/553, 8301 Knokke-Heist

Attestnummer : 20230320-000037.000

Uitgegeven op : 20.03.2023

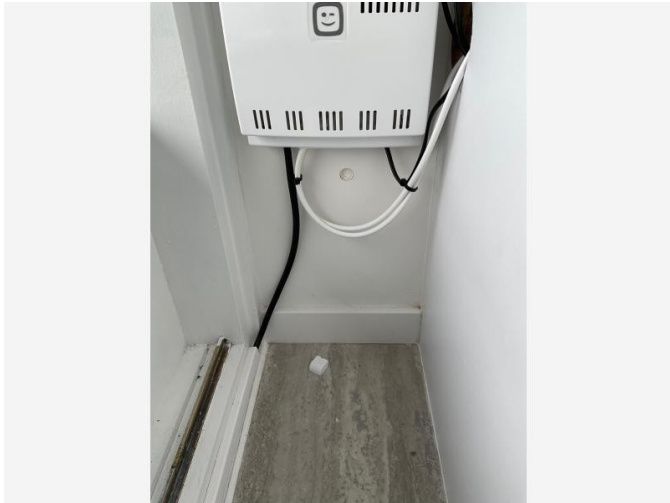
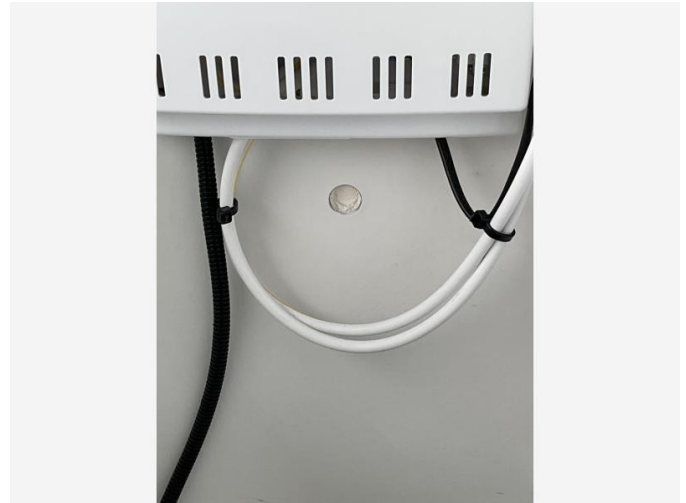
Fiche 6: Pleister wand

Geen asbest

#	Type	Referentie	Resultaat
6.1	Mengmonster	001	Geen asbest

Beschrijving	Pleister wand
Omgeving	Binnen
Primaire drager	Binnenwand
Bindmiddel van materiaal	Gips - kalk

Gebondenheid op basis van bindmiddel	Niet-hechtgebonden
Hoeveelheid (oppervlakte - dikte - aantal)	• 22,50 m ² - 1,00 cm - 1 stuk
Totaal volume	0,225 m ³
Identificatiemethode	Vaststelling met monstername
Destructieve handeling voor identificatie	Nee
