# Asbestinventarisatetest

46444D0792/00H000

Attestnummer : 20230804-000305.002

## Zone 1: Hoofdgebouw

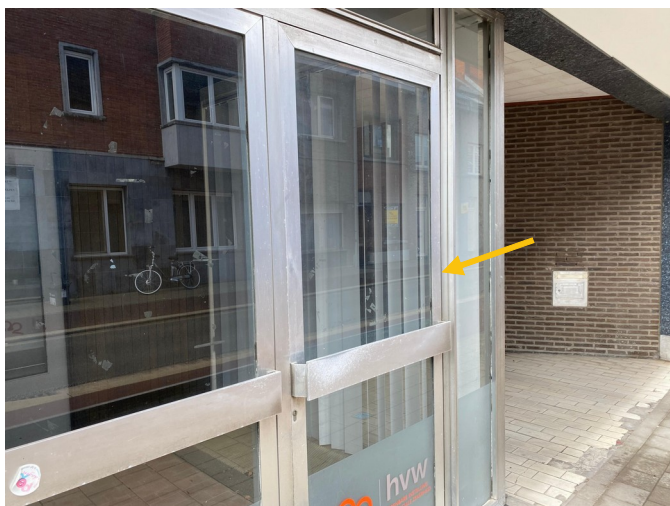
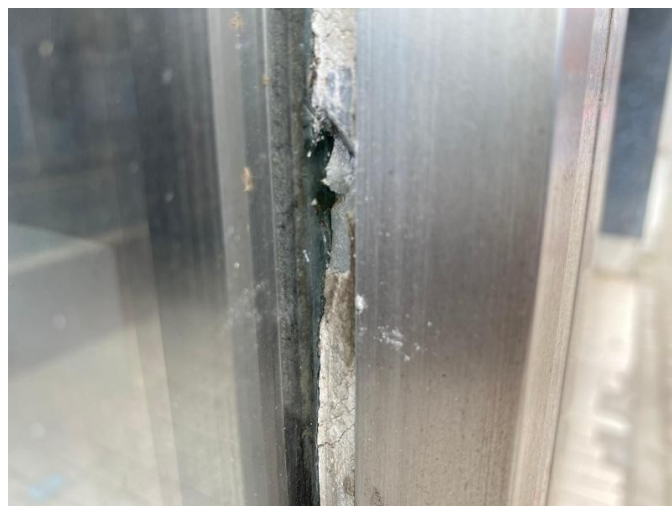
Overzichtsfoto

Eindbeoordeling materiaalrisico	Zeer laag materiaalrisico en/of zeer lage kans op vezelvrijgave
---------------------------------	---

Gebondenheid	Categorie 1: hechtgebonden in oorsprong
Asbestsoort (vezeltype)	Alleen chrysotiel
Asbestconcentratie	Laag (< 50%)
Afschermingsgraad van het gehele materiaal	Geheel of deels vrij aan de buitenlucht
Toestand van het materiaal	Onbeschadigd, niet verweerd

#	Type	Referentie	Resultaat
2.1	Mengmonster	M003	Chrysotiel

Beschrijving	Mastiek
Omgeving	Buiten
Primaire drager	Wandopening verticaal (raam, deur, ...)
Asbestmateriaal	In-situ afwerkingslagen - Pasta, stopverf, voegsel, stopsel, vulsel, mastiek, kitten, ...
Bindmiddel van asbestmateriaal	Kitten, mastiek, pasta
Gebondenheid op basis van bindmiddel	Hecht
Hoeveelheid (gewicht - aantal)	• 2,00 kg - 1 stuk

- Zorg voor een veilig beheer en verwijder dit asbestmateriaal wanneer het bij werken eenvoudig bereikbaar wordt. Controleer de toestand jaarlijks op wijzigingen.

- Eenvoudige handelingen: mag via doe-het-zelf of door werknemer(s) met opleidingsattest eenvoudige handelingen  
Hechtgebonden buitensituatie.

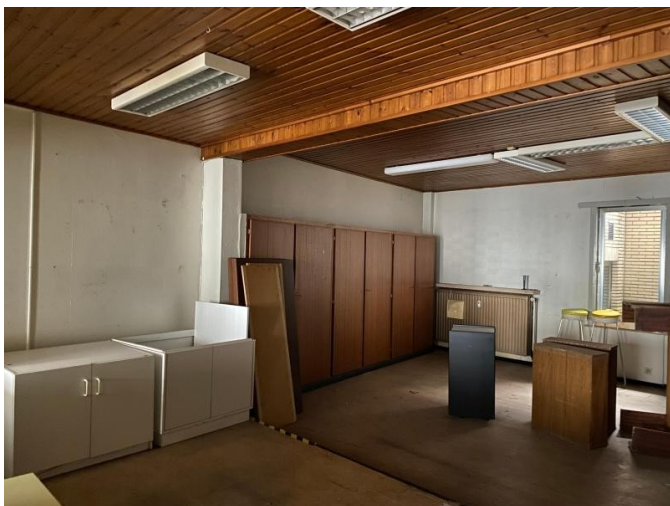
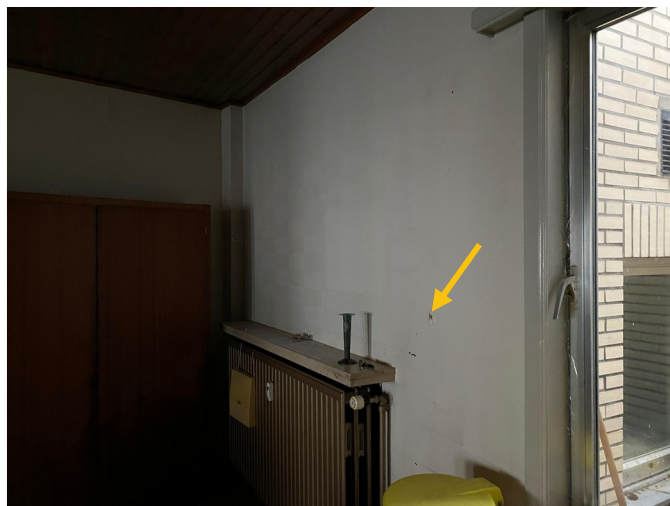
## Fiche 3: Muurpleister

Geen asbest

#	Type	Referentie	Resultaat
3.1	Mengmonster	M001	Geen asbest

Beschrijving	Muurpleister
Omgeving	Binnen
Primaire drager	Binnenwand
Bindmiddel van materiaal	Gips - kalk
