## INVENTAIRE AMIANTE EN VUE DE

**Adresse du site inventorié :** Avenue Englebert 16 - 1331 Rosières.

**Référence de l'inventaire :** CBC-R26/58.

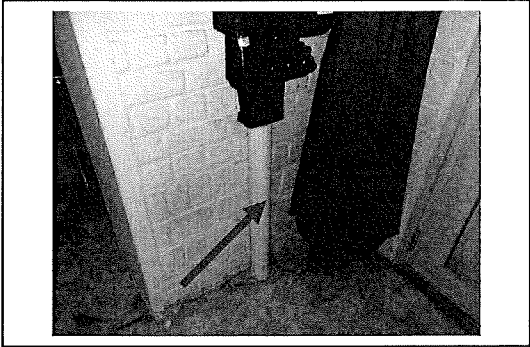
| A4-0 | | |

| A4-0 | | |
|---|---|---|
| <b>Type de matériau : conduits en amiante ciment</b> | | <b>Application : Fourreau</b> |
| Détermination exacte de la localisation | Chaufferie (0) | |
| Quantité approximative du matériau suspect concerné par la présente fiche | ± 0,8 m | |
| Mode de fixation | Maçonné | |
| Etat de dégradation, dommages éventuels et leur étendue | Bon état général | |
| <b>Présence d'amiante – Connue comme contenant de l'amiante</b> | | |

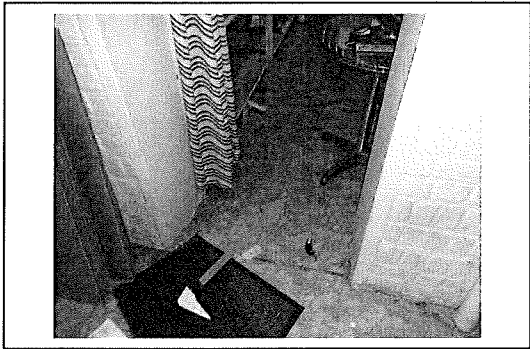
| A5-001 | | |

| A5-001 | | |
|---|--|---|
| <b>Type de matériau : vinyle</b> | | <b>Application : au sol</b> |
| Détermination exacte de la localisation | | Chaudière (0), débarras (0) |
| Quantité approximative du matériau suspect concerné par la présente fiche | | ± 18 m <sup>2</sup> |
| Mode de fixation | | Collé |
| Etat de dégradation, dommages éventuels et leur étendue | | Bon état général |
| <b>Absence d'amiante</b> | | |

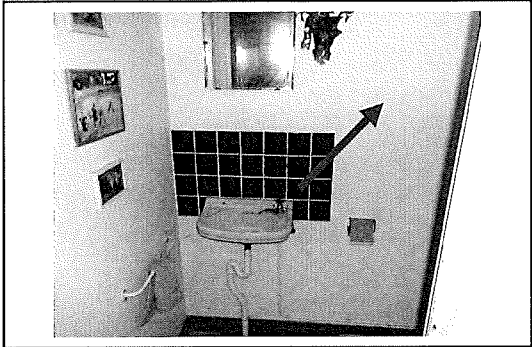
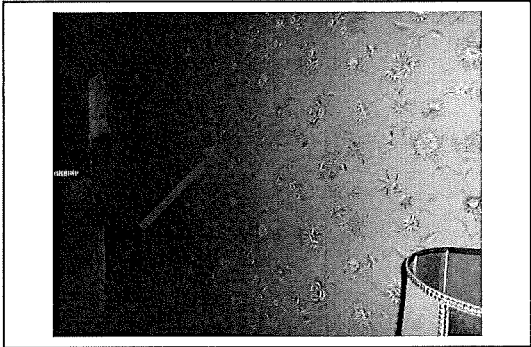
| A6-001 | | |

| A6-001 | | |
|---|--|---|
| <b>Type de matériau : panneaux muraux fibreux</b> | | <b>Application : aux murs</b> |
| Détermination exacte de la localisation | | Toilette (0), hall d'entrée (0), cuisine (0), séjour (0), bureau (0), couloir (0), salle de bain (0) |
| Quantité approximative du matériau suspect concerné par la présente fiche | | ± 76 m <sup>2</sup> |
| Mode de fixation | | Vissé |
| Etat de dégradation, dommages éventuels et leur étendue | | Bon état général |
| <b>Présence d'amiante – Chrysotile</b> | | |
