# Asbestinventarisatetest

Eeksken 7, 9920 Lievegem

Attestnummer : 20230131-000241.000

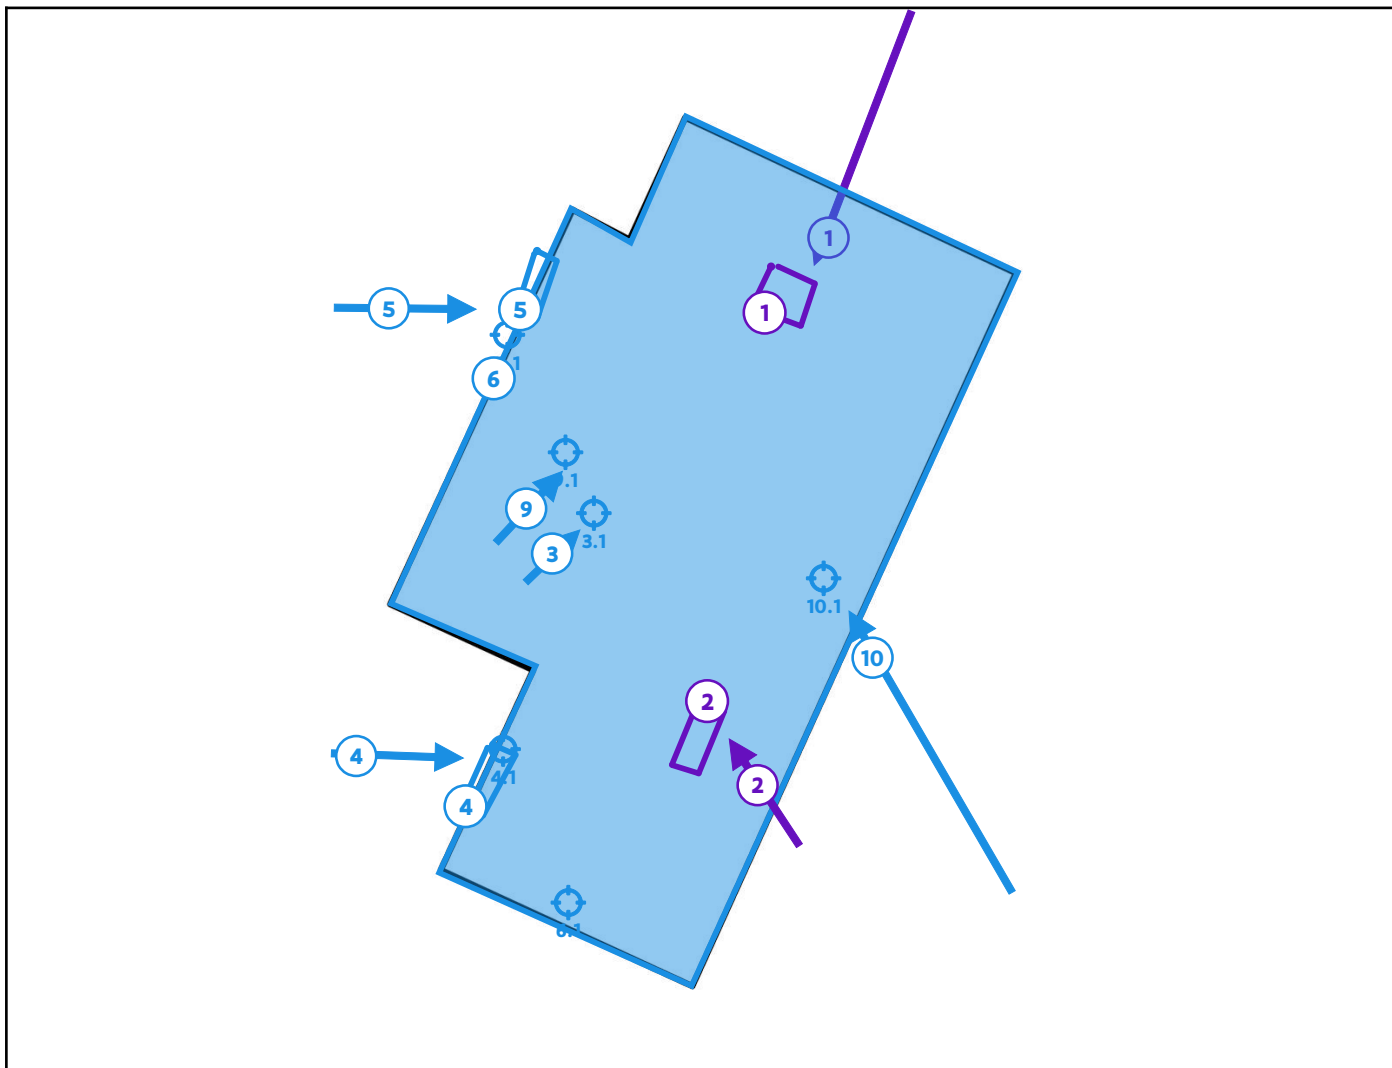
# Plan 1.1: Hoofdgebouw plan

Beschrijving	Type	Actie
1. Woning schouwbus	Beperking	-
2. Bloembak. Kelder	Roerend goed	-
3. 4 Woning keuken pleister	Geen asbest	-
3.1 Code: ASB4	Puntmonster	-
4. 6 Woning ramen mastiek	Geen asbest	-
4.1 Code: ASB6	Puntmonster	-

5.1 Woning badkamer raamtablet	Geen asbest	-
5.1 Code: ASB1	Puntmonster	-
6.5 Woning onderdak teerlaag	Geen asbest	-
6.1 Code: ASB5	Puntmonster	-
9.3 Woning keuken lavabo teer	Geen asbest	-
9.1 Code: ASB3	Puntmonster	-
10.2 Woning keuken kacheltoew	Geen asbest	-
10.1 Code: ASB2	Puntmonster	-

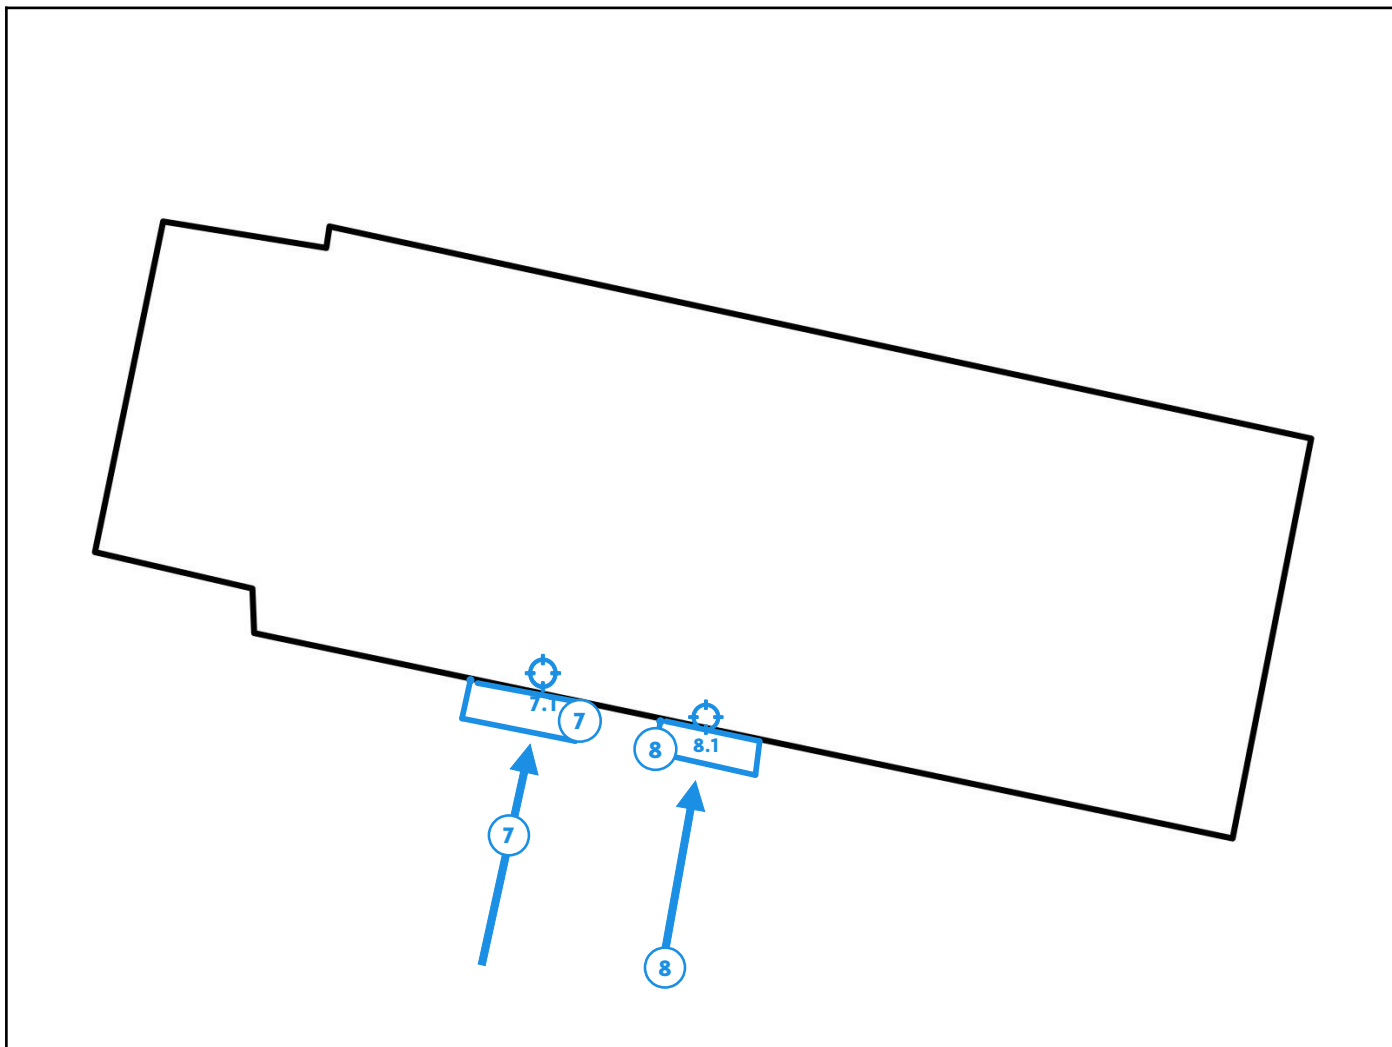
## Plan 2.1: Bijgebouw plan

Beschrijving	Type	Actie
7. 7 Schuur raam mastiek	Geen asbest	-
7.1 Code: ASB7	Puntmonster	-
8. 8 Schuur raam mastiek	Geen asbest	-
8.1 Code: ASB8	Puntmonster	-

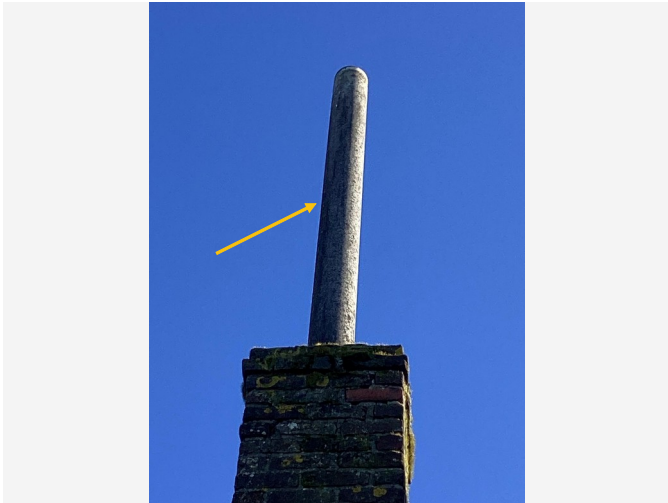
Situeringsfoto

**Reden:** Het te onderzoeken materiaal situeert zich hoger dan 3,50 m te rekenen vanaf een veilige ondergrond

**Uitleg van de asbestdeskundige:** De schouw staat op de woning en is ontoehankelijk

(Asbest)materiaal	Rookgaskanaal
Karakterisatie	Asbest (verdacht)
Primaire drager	Schuin dak

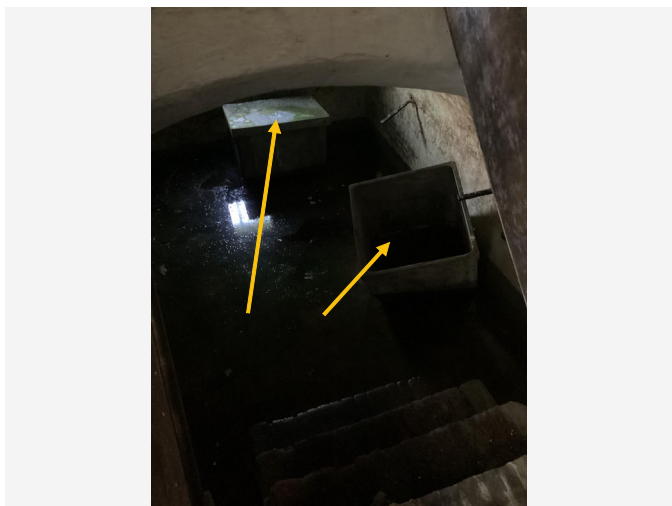
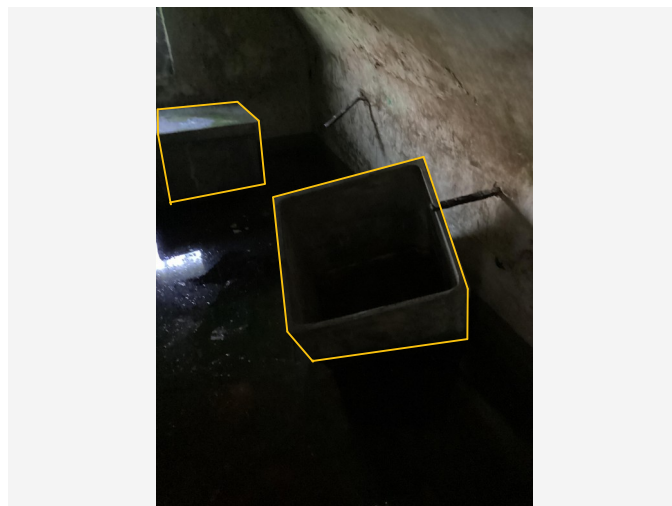
Overzichtsfoto

Eindbeoordeling materiaalrisico	Verhoogd materiaalrisico en/of verhoogde kans op vezelvrijgave
---------------------------------	--

Gebondenheid	Categorie 1: hechtgebonden in oorsprong
Asbestsoort (vezeltype)	Alleen chrysotiel
Asbestconcentratie	Laag (< 50%)
Afschermingsgraad van het gehele materiaal	Geheel of deels (ook) vrij aan de binnenlucht
Toestand van het materiaal	Matig beschadigd, matig verweerd

Beschrijving	Bloembak. Kelder
Omgeving	Buiten
Primaire drager	Infrastructuur hemelwater (opvang en afvoer)
Asbesttoepassing	Bak, reservoir, kuip, bloembak
Bindmiddel van asbesttoepassing	Cement
Gebondenheid op basis van bindmiddel	Hecht
Hoeveelheid (gewicht - aantal)	• 2,00 kg - 2 stuks
Totaal gewicht	4,00 kg
Identificatiemethode	Vaststelling zonder monsternamen
Destructieve handeling voor identificatie	Nee

- Vermijd het beschadigen van de asbesttoepassing. Controleer de toestand jaarlijks op wijzigingen.

- Eenvoudige handelingen: mag via doe-het-zelf of door werknemer(s) met opleidingsattest eenvoudige handelingen  
De bloembakken zijn makkelijk weg te nemen, en dat zonder ze te beschadigen

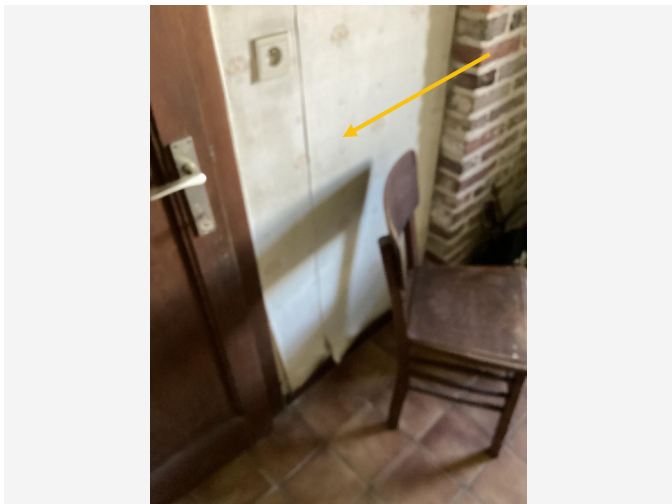
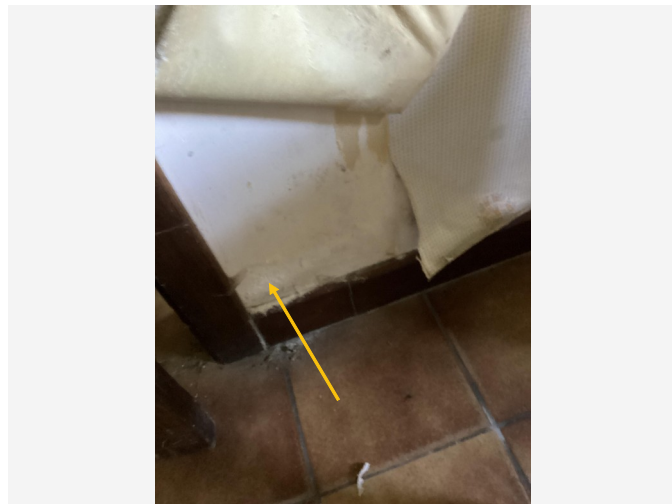
Overzichtsfoto

Geen asbest

#	Type	Referentie	Resultaat
3.1	Puntmonster	ASB4	Geen asbest

Beschrijving	4 Woning keuken pleister
Omgeving	Binnen
Primaire drager	Binnenwand
Bindmiddel van materiaal	Gips - kalk

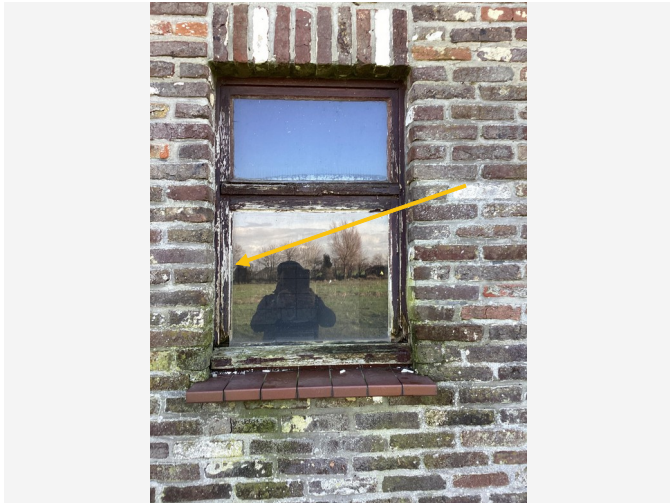
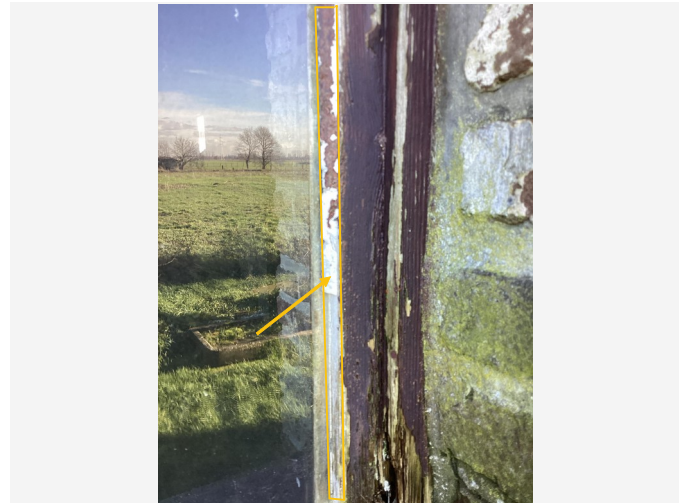
Overzichtsfoto

Geen asbest

#	Type	Referentie	Resultaat
4.1	Puntmonster	ASB6	Geen asbest

Beschrijving	6 Woning ramen mastiek
Omgeving	Buiten
Primaire drager	Wand buitenschil
Bindmiddel van materiaal	Kitten, mastiek, pasta

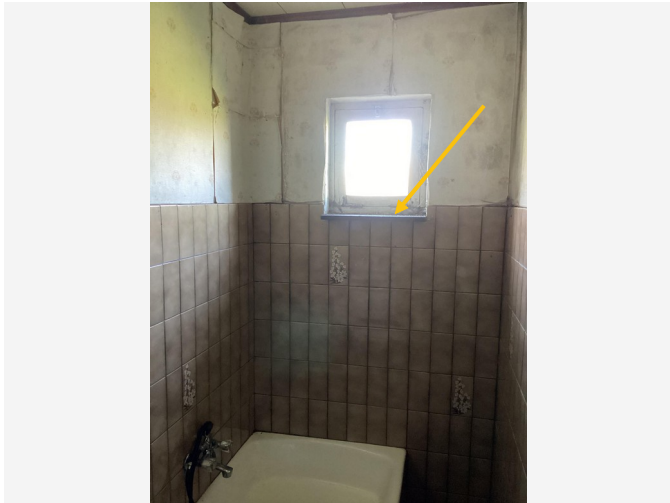
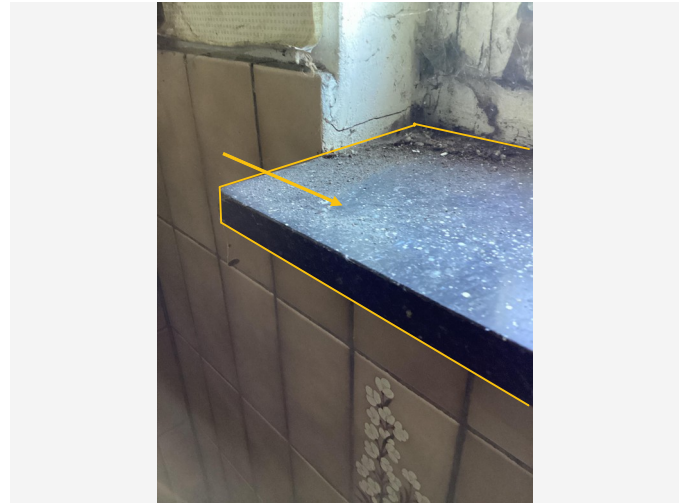
# Fiche 5: 1 Woning badkamer raamtablet

Geen asbest

#	Type	Referentie	Resultaat
5.1	Puntmonster	ASB1	Geen asbest

Beschrijving	1 Woning badkamer raamtablet
Omgeving	Binnen
Primaire drager	Binnenwand
Bindmiddel van materiaal	Cement

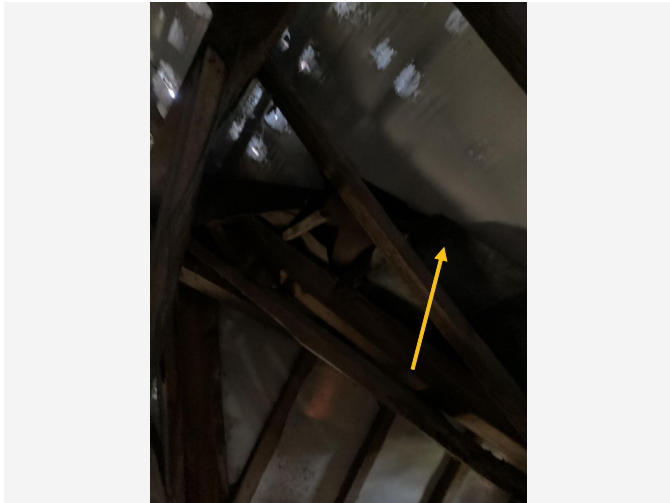
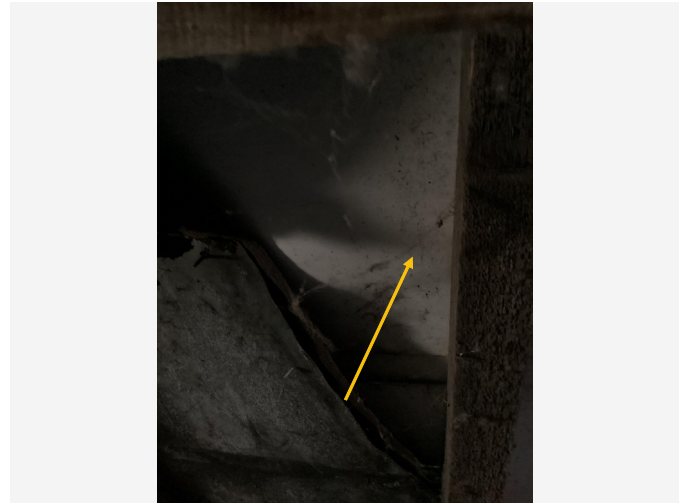
Overzichtsfoto

Geen asbest

#	Type	Referentie	Resultaat
6.1	Puntmonster	ASB5	Geen asbest

Beschrijving	5 Woning onderdak teerlaag
Omgeving	Binnen
Primaire drager	Schuin dak
Bindmiddel van materiaal	Bitumen (roofing, teer, asfalt)

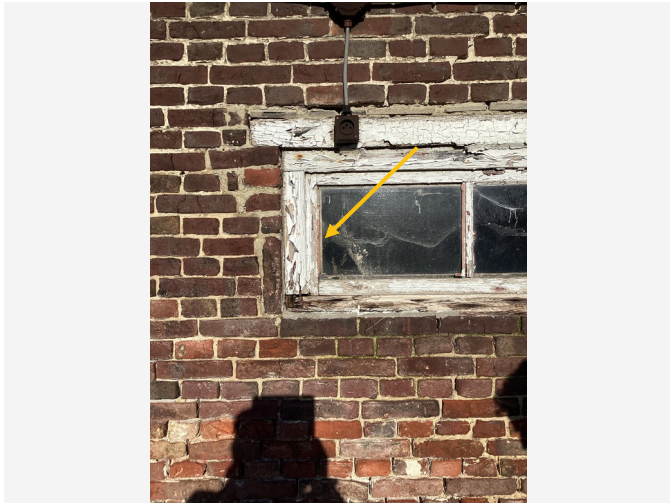
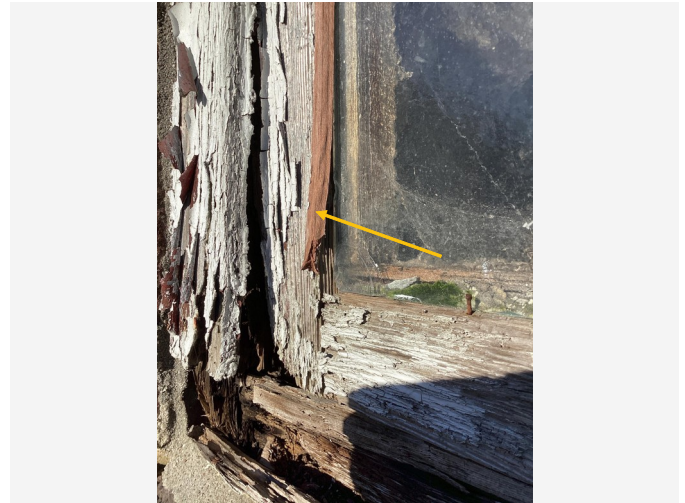
Overzichtsfoto

Geen asbest

#	Type	Referentie	Resultaat
7.1	Puntmonster	ASB7	Geen asbest

Beschrijving	7 Schuur raam mastiek
Omgeving	Buiten
Primaire drager	Wand buitenschil
Bindmiddel van materiaal	Kitten, mastiek, pasta

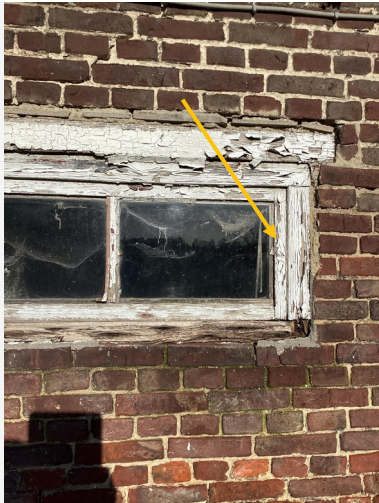
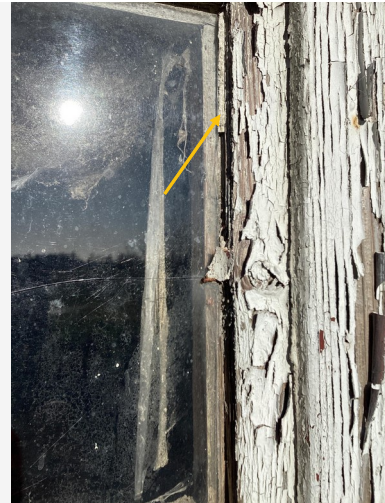
Overzichtsfoto

Geen asbest

#	Type	Referentie	Resultaat
8.1	Puntmonster	ASB8	Geen asbest

Beschrijving	8 Schuur raam mastiek
Omgeving	Buiten
Primaire drager	Wand buitenschil
Bindmiddel van materiaal	Kitten, mastiek, pasta

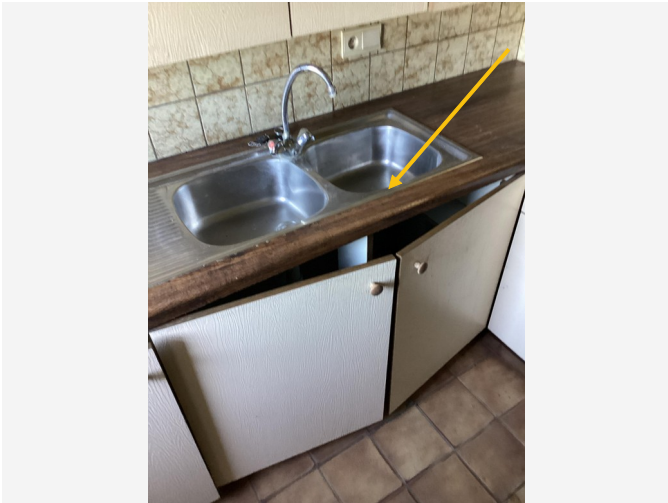
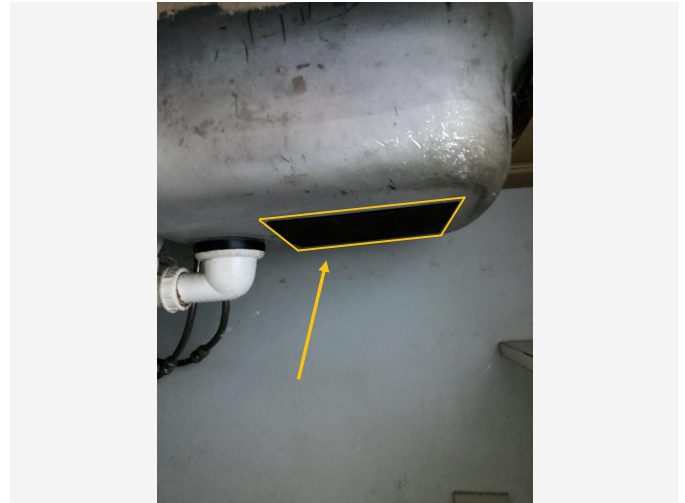
Overzichtsfoto

Geen asbest

#	Type	Referentie	Resultaat
9.1	Puntmonster	ASB3	Geen asbest

Beschrijving	3 Woning keuken lavabo teer
Omgeving	Binnen
Primaire drager	Inrichting (meubilair, ...)
Bindmiddel van materiaal	Bitumen (roofing, teer, asfalt)

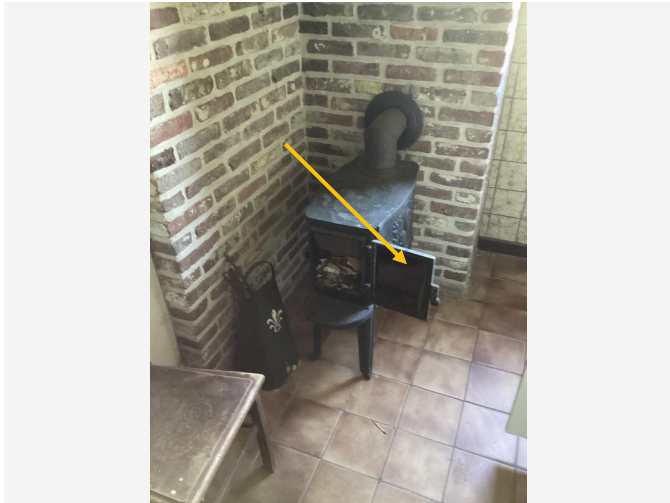
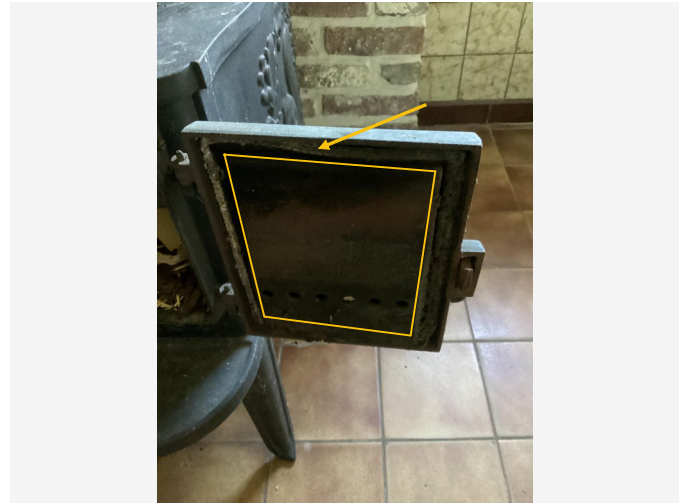
Overzichtsfoto

Geen asbest

#	Type	Referentie	Resultaat
10.1	Puntmonster	ASB2	Geen asbest

Beschrijving	2 Woning keuken kacheltoew
Omgeving	Binnen
Primaire drager	HVAC infrastructuur en uitrusting
Bindmiddel van materiaal	Weinig of geen bindmiddel (textiel, bevolking, ...)
