# Asbestinventarisatetest

Zeedijk 16/E9, 8370 Blankenberge

Attestnummer : 20230503-000516.000

## Zone 1: Hoofdgebouw

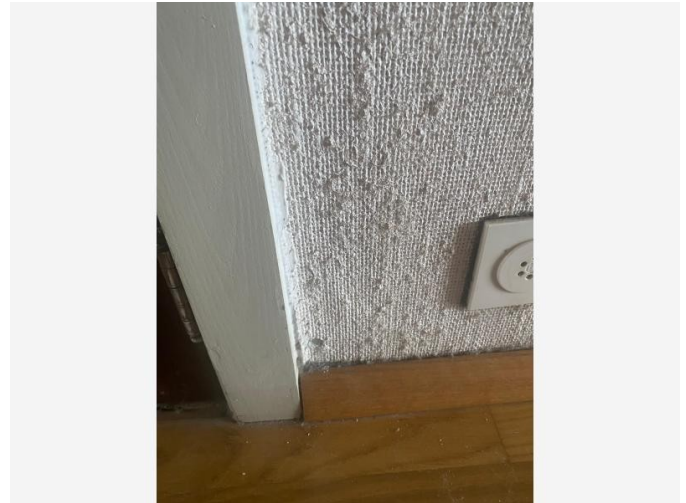
Overzichtsfoto

Geen asbest

#	Type	Referentie	Resultaat
4.1	Mengmonster	Staal 1	Geen asbest

Beschrijving	Pleisterwerken muren
Omgeving	Binnen
Primaire drager	Binnenwand
Bindmiddel van materiaal	Gips - kalk

<b>Gebondenheid op basis van bindmiddel</b>	Niet-hechtgebonden
<b>Hoeveelheid (oppervlakte - dikte - aantal)</b>	• 0,10 m <sup>2</sup> - 0,10 cm - 1 stuk
<b>Totaal volume</b>	< 0,001 m <sup>3</sup>
<b>Identificatiemethode</b>	Vaststelling met monstername
<b>Destructieve handeling voor identificatie</b>	Nee
<b>Opmerking</b>	We hebben géén begroting noch berekening opgenomen.
