Asbestinventarisatetest

Hombeeksesteenweg 228, 2800 Mechelen

Attestnummer : 20231211-000181.002

Uitgegeven op : 12.12.2023

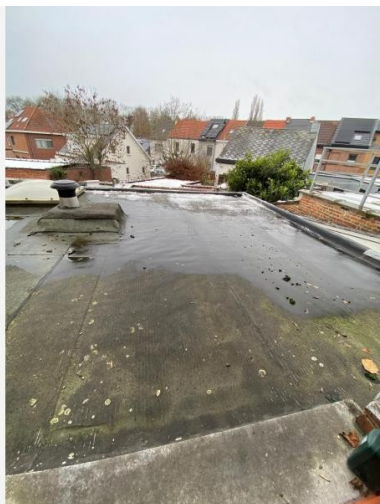
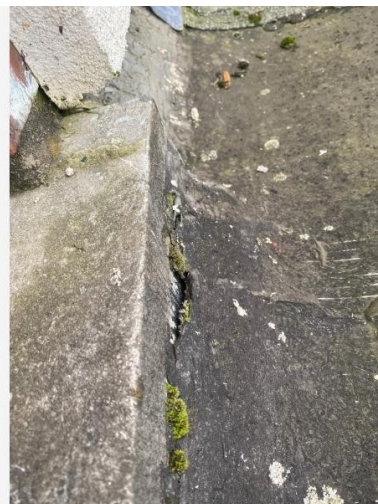
Overzichtsfoto

Detailfoto

Het asbestmateriaal valt onder de mijlpaal van 2040.

Eindbeoordeling materiaalrisico	Laag materiaalrisico en/of verlaagde kans op vezelvrijgave
---------------------------------	--

Gebondenheid	Categorie 1: hechtgebonden in oorsprong
Asbestsoort (vezeltype)	Alleen chrysotiel
Asbestconcentratie	Laag (< 50%)
Afschermingsgraad van het gehele materiaal	Geheel of deels vrij aan de buitenlucht
Toestand van het materiaal	Licht beschadigd, licht verweerd. Intact materiaal type Pical – asbestboard of categorie III 'gebondenheid'

#	Type	Referentie	Resultaat
1.1	Puntmonster	23-0095-15-M03	Chrysotiel

Beschrijving	Roofing plat dak
Omgeving	Buiten
Primaire drager	Plat dak
Asbestmateriaal	Dak- en gevelbekleding - Roofing
Bindmiddel van asbestmateriaal	Bitumen (roofing, teer, asfalt)

Gebondenheid op basis van bindmiddel	Hecht
Hoeveelheid (oppervlakte - aantal)	• 16,00 m ² - 1 stuk
Totale oppervlakte	16,00 m ²
Eenvoudig bereikbaar	Ja
Bevestigingswijze	• Verlijmd, ingegoten, versmeerd
Identificatiemethode	Vaststelling met monstername
Destructieve handeling voor identificatie	Nee
Opmerking	Oppervlakte is op basis van een schatting

Zorgvuldig beheren

- Zorg voor een veilig beheer. Vermijd het beschadigen van het asbestmateriaal. Controleer de toestand jaarlijks op wijzigingen.
- Zorg voor een veilig beheer en verwijder dit asbestmateriaal wanneer het bij werken eenvoudig bereikbaar wordt. Controleer de toestand jaarlijks op wijzigingen.
- Hemelwater dat afspoelt van asbestcement daken of gevels kan asbestdeeltjes bevatten. Gebruik het enkel voor gesloten circuits (bv. spoelen toiletten). Reinig na het vervangen van het dak of de gevel de dakgoten en regenwaterput of -ton om asbesthoudend sediment of slib te verwijderen

- Eenvoudige handelingen: enkel door erkend asbestverwijderaar hechtgebonden toepassing buiten, moeilijk te verwijderen zonder schreuren toepassing.

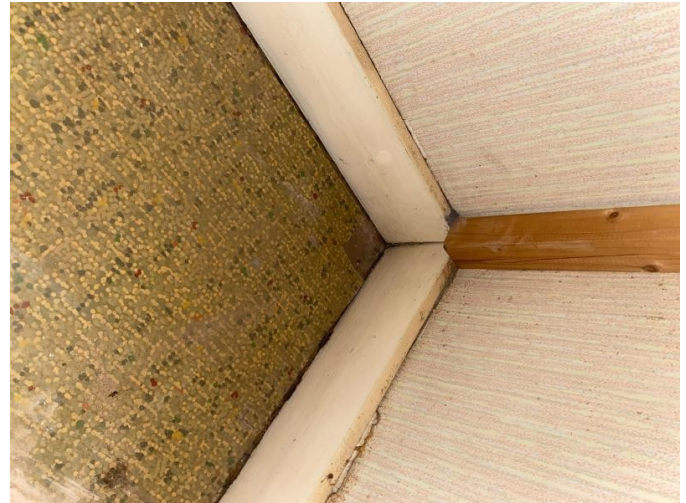
Fiche 2: Vloerzeil Bureau

Overzichtsfoto

Detailfoto

Geen asbest

#	Type	Referentie	Resultaat
2.1	Puntmonster	23-0095-15-M02	Geen asbest

Beschrijving	Vloerzeil Bureau
Omgeving	Binnen
Primaire drager	Vloer
Bindmiddel van materiaal	Kunststof of -hars

Gebondenheid op basis van bindmiddel	Hecht
Hoeveelheid (oppervlakte - aantal)	• 12,00 m ² - 1 stuk
Totale oppervlakte	12,00 m ²
Identificatiemethode	Vaststelling met monstername
Destructieve handeling voor identificatie	Nee

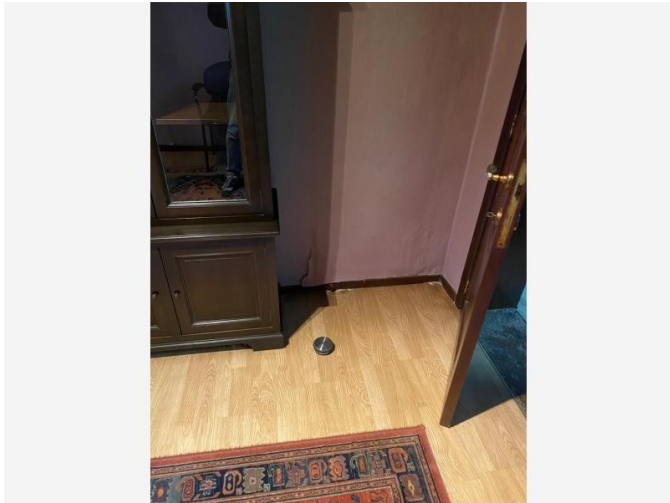
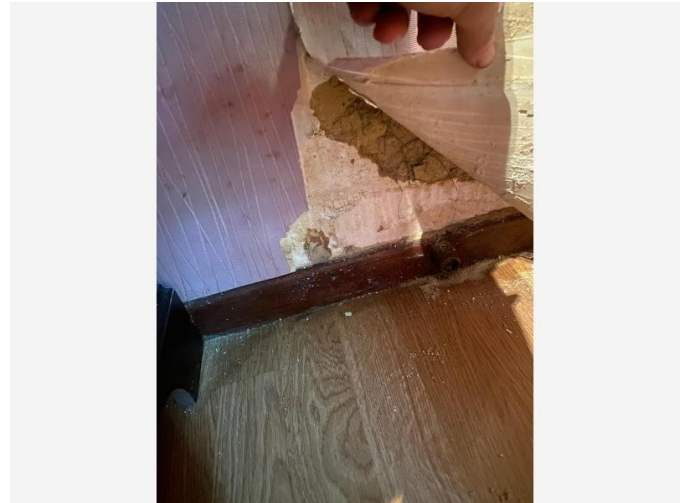
Overzichtsfoto

Detailfoto

Geen asbest

#	Type	Referentie	Resultaat
3.1	Mengmonster	23-0095-15-M04	Geen asbest

Beschrijving	Pleisterwerk binnenmuren
Omgeving	Binnen
Primaire drager	Binnenwand
Bindmiddel van materiaal	Gips - kalk

Gebondenheid op basis van bindmiddel	Niet-hechtgebonden
Hoeveelheid (oppervlakte - dikte - aantal)	• 300,00 m ² - 1,00 cm - 1 stuk
Totaal volume	3,00 m ³
Identificatiemethode	Vaststelling met monstername
Destructieve handeling voor identificatie	Nee
Opmerking	Oppervlakte is op basis van een schatting

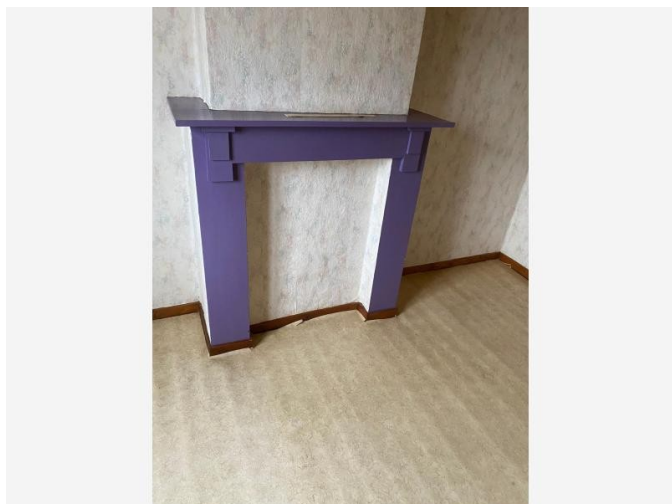
Overzichtsfoto

Detailfoto

Geen asbest

#	Type	Referentie	Resultaat
4.1	Puntmonster	23-0095-15-M01	Geen asbest

Beschrijving	Vloerzeil slk.1
Omgeving	Binnen
Primaire drager	Vloer
Bindmiddel van materiaal	Kunststof of -hars

Gebondenheid op basis van bindmiddel	Hecht
Hoeveelheid (oppervlakte - aantal)	• 12,00 m ² - 1 stuk
Totale oppervlakte	12,00 m ²
Identificatiemethode	Vaststelling met monstername
Destructieve handeling voor identificatie	Nee
