Asbestinventarisatetest

Vaartdijk 60, 1981 Zemst

Attestnummer : **20240410-000209.000**

Uitgegeven op : **10.04.2024**

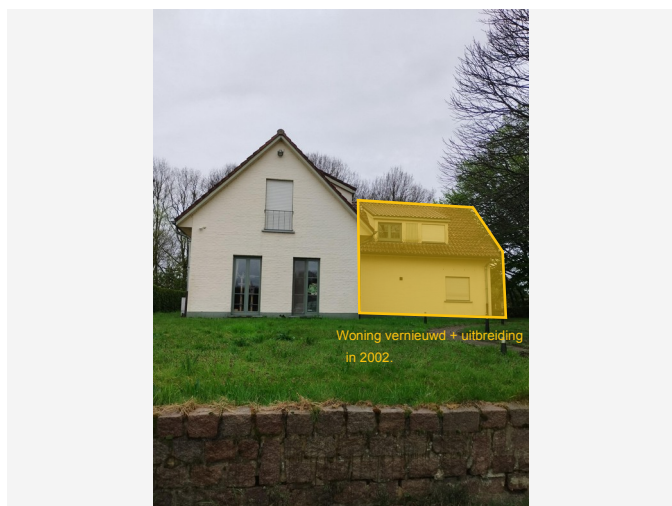
Situeringfoto

Woning vernieuwd + uitbreiding
in 2002.

Uitgesloten van inspectie

Bouwjaar: 2002

Constructies gebouwd vanaf 2001 moeten niet onderzocht worden

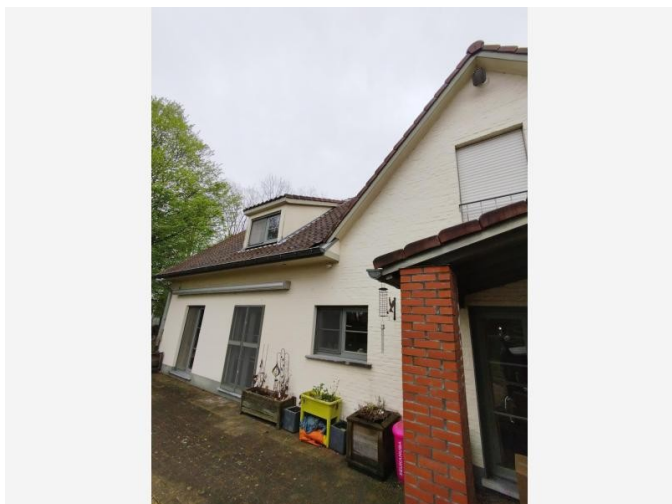
Vrije foto

Dak woning werd vernieuwd in 2001. Plaatsing van asbestvrije menuiserie platen als onderdak. Zie bewijsdocument.

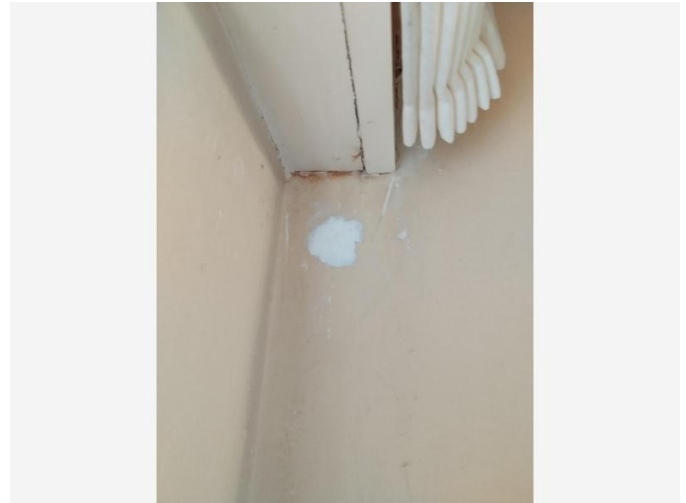
Overzichtsfoto

Geen asbest

#	Type	Referentie	Resultaat
6.1	Puntmonster	001	Geen asbest

Beschrijving	muurpleister
Omgeving	Binnen
Primaire drager	Binnenwand

Bindmiddel van materiaal	Gips - kalk
Gebondenheid op basis van bindmiddel	Niet-hechtgebonden
Hoeveelheid (oppervlakte - dikte - aantal)	• 80,00 m ² - 1,00 cm - 1 stuk
Totaal volume	0,80 m ³
Identificatiemethode	Vaststelling met monstername
Destructieve handeling voor identificatie	Nee
Opmerking	<p>Deels woning werd bijgebouwd 2002.</p> <p>Volgens het inspectieprotocol is een monstername van het pleisterwerk verplicht om dit te identificeren als niet-asbesthoudend.</p> <p>Locatie staalnames: individuele ruimte: bureau / natte ruimte: - gebouwd in 2002 / stookplaats: gebouwd 2002 / traphal: gebouwd 2002.</p> <p>De vermelde oppervlaktes en volumes betreffen een beredeneerde schatting. Er worden geen rechten verleend aan deze oppervlaktes/volumes. De dikte is een schatting die voorkomt uit de monsterplaatsen en is daarom niet altijd representatief.</p>
