Asbestinventarisatetest

Weerstandlaan 17/7, 2660 Antwerpen

Attestnummer : 20240104-000248.000

Uitgegeven op : 04.01.2024

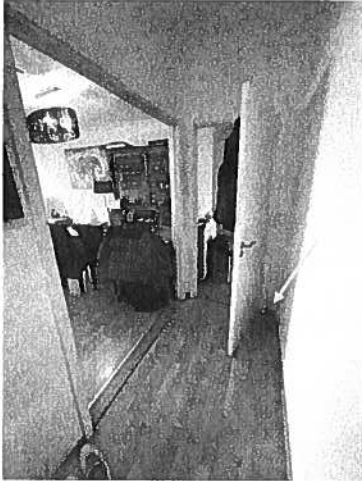
Fiche 3: Pleisterwerk wand

Overzichtsfoto

Detailfoto

Geen asbest

#	Type	Referentie	Resultaat
3.1	Mengmonster	Mmo1	Geen asbest

Beschrijving	Pleisterwerk wand
Omgeving	Binnen
Primaire drager	Binnenwand
Bindmiddel van materiaal	Gips - kalk

Gebondenheid op basis van bindmiddel	Niet-hechtgebonden
Hoeveelheid (oppervlakte - dikte - aantal)	• 160,00 m ² - 0,70 cm - 1 stuk
Totaal volume	1,12 m ³
Identificatiemethode	Vaststelling met monstername
Destructieve handeling voor identificatie	Nee
