# Asbestinventarisatetest

Weerstandlaan 17/8, 2660 Antwerpen

Attestnummer : 20240104-000251.000

Uitgegeven op : 04.01.2024

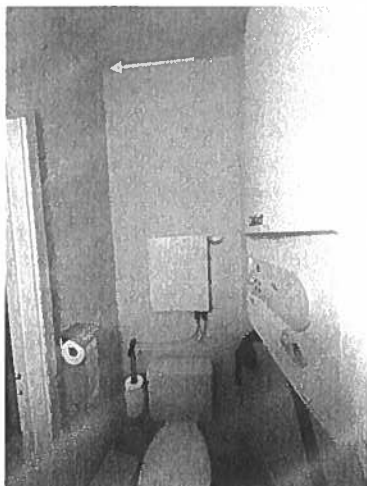
## Fiche 3: Pleisterwerk plafond

Overzichtsfoto

Detailfoto

Geen asbest

#	Type	Referentie	Resultaat
3.1	Mengmonster	Mmo2	Geen asbest

Beschrijving	Pleisterwerk plafond
Omgeving	Binnen
Primaire drager	Plafond
Bindmiddel van materiaal	Gips - kalk

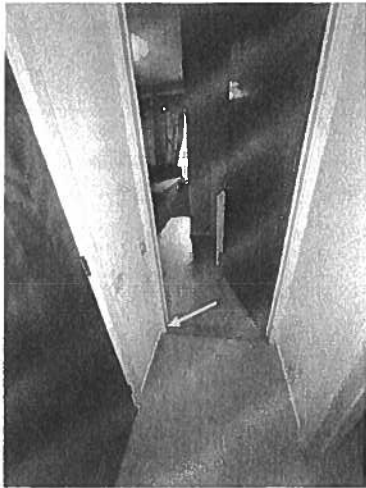
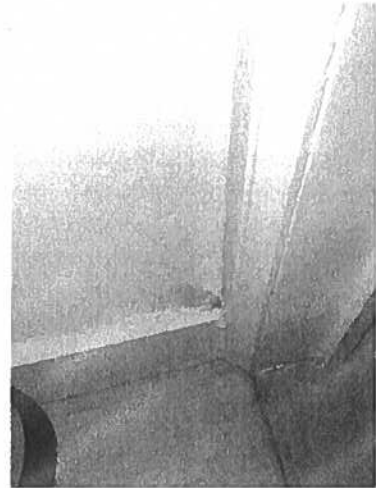
## Fiche 4: Pleisterwerk wand

Overzichtsfoto

Detailfoto

Geen asbest

#	Type	Referentie	Resultaat
4.1	Mengmonster	Mmo1	Geen asbest

Beschrijving	Pleisterwerk wand
Omgeving	Binnen
Primaire drager	Binnenwand
Bindmiddel van materiaal	Gips - kalk
