## Verslag huishoudelijke elektrische installatie op laagspanning en zeer lage spanning

| Referentie: <b>011-20260429-03</b> | Datum controle: <b>29/04/2026</b> |

| Adres installatie: | <b>Coxiestraat 3 bus 101, 2800 - Mechelen</b> | Nummer teller(s): | <b>1SAG3100485060</b> |

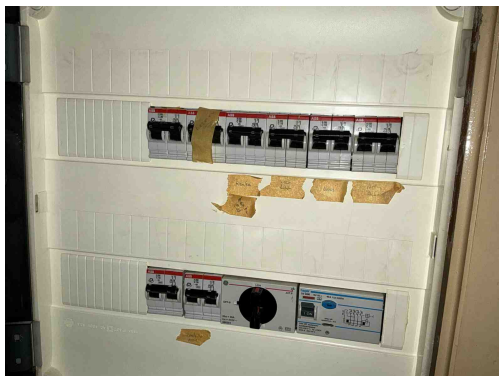
| Aarding | |
|---|---|
| <b>B17</b> | De voedingsspanning is niet op elk bord vermeld (Boek 1: 3.1.3.3).<br><i>Opmerking: Oa bord 1 en 2</i> |

**B17** - De voedingsspanning is niet op elk bord vermeld (Boek 1: 3.1.3.3).  
*Opmerking: Oa bord 1 en 2*

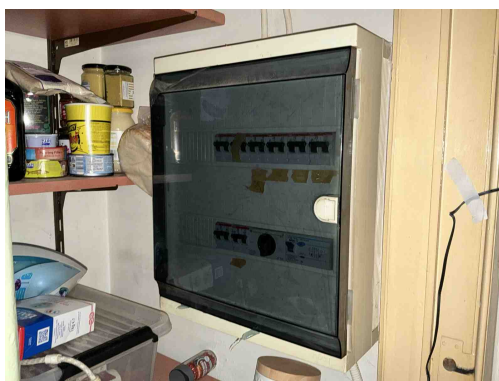
**B17** - De voedingsspanning is niet op elk bord vermeld (Boek 1: 3.1.3.3).  
*Opmerking: Oa bord 1 en 2*

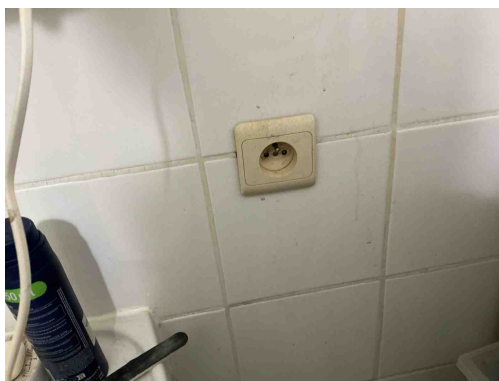
| Aarding | |
|---|---|
| <b>A16</b> | Er is geen continuïteit van de beschermingsgeleider van de contactdoos (Boek 1: 5.4.3.4).<br><i>Opmerking: Oa badkamer</i> |

**A16** - Er is geen continuïteit van de beschermingsgeleider van de contactdoos (Boek 1: 5.4.3.4).  
*Opmerking: Oa badkamer*

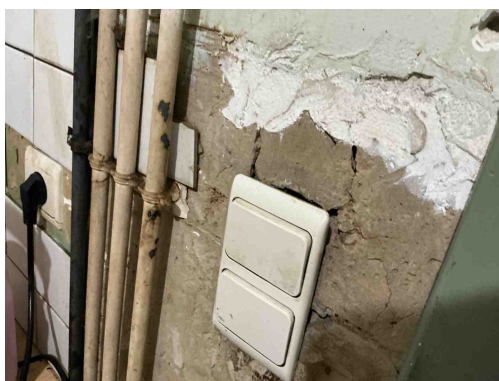
| Aarding | |
|---|---|
| <b>T10</b> | Bepaalde contactdozen en/of schakelaars zijn niet degelijk bevestigd (Boek 1: 1.4.1.3).<br><i>Opmerking: Oa badkamer, keuken</i> |

**T10** - Bepaalde contactdozen en/of schakelaars zijn niet degelijk bevestigd (Boek 1: 1.4.1.3).  
*Opmerking: Oa badkamer, keuken*

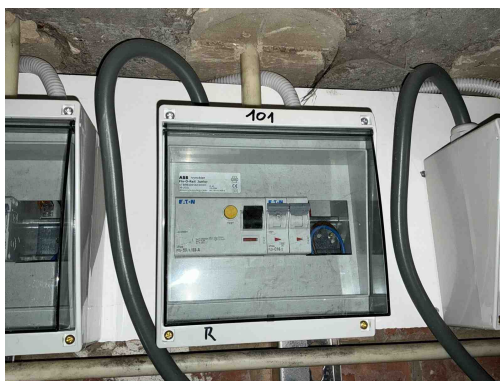
| Aarding | |
|---|---|
| <b>B06</b> | Het elektrisch verdeelbord heeft niet de minimale beschermingsgraad IPXX-B in een gewone ruimte (Boek 1: 4.2.2.3).<br><i>Opmerking: Oa bord 1</i> |

**B06** - Het elektrisch verdeelbord heeft niet de minimale beschermingsgraad IPXX-B in een gewone ruimte (Boek 1: 4.2.2.3).  
*Opmerking: Oa bord 1*
