Asbestinventarisatetest

Pastoor Pitetlaan 23, 3130 Begijnendijk

Attestnummer : 20230221-000616.000

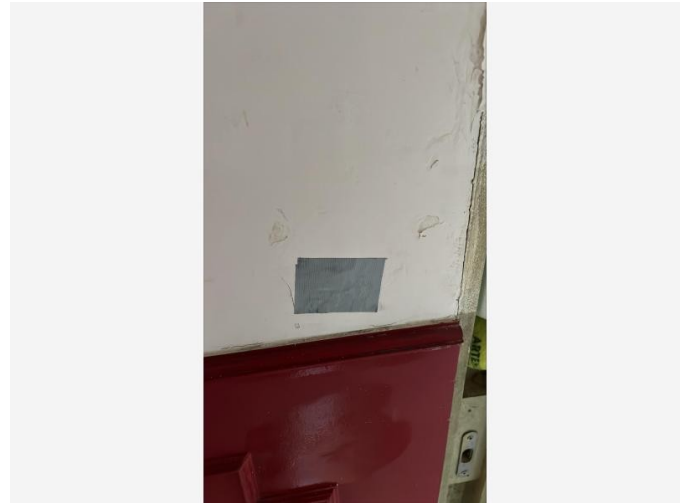
Overzichtsfoto

Geen asbest

#	Type	Referentie	Resultaat
1.1	Mengmonster	7532482	Geen asbest

Beschrijving	Pleisterwerk muur
Omgeving	Binnen
Primaire drager	Binnenwand
Bindmiddel van materiaal	Gips - kalk

Gebondenheid op basis van bindmiddel	Niet-hechtgebonden
Hoeveelheid (oppervlakte - dikte - aantal)	• 150,00 m ² - 2,00 cm - 1 stuk
Totaal volume	3,00 m ³
Identificatiemethode	Vaststelling met monstername
Destructieve handeling voor identificatie	Nee
Opmerking	geschatte hoeveelheid
