Conformiteitsattest over de kwaliteit van een zelfstandige woning

TECHNISCH VERSLAG VAN HET ONDERZOEK VAN DE KWALITEIT VAN ZELFSTANDIGE WONINGEN

Adres: *Nijverheidstraat 7, 8434 Middelkerke*

Fotoverslag: Technische vaststellingen

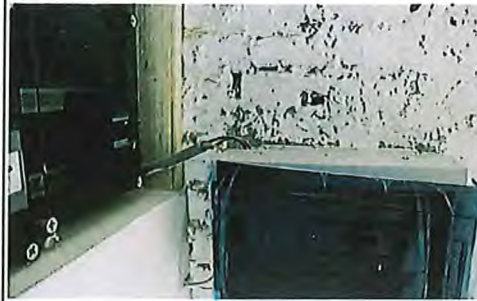
Foto 9:

Bijkomende opmerkingen: De toevoerkabel van de algemene delen dient via een wartel in de zekeringskast binnen te komen, de geleiders dienen ook in een flexibel geplaatst te worden.

zie opmerkingen

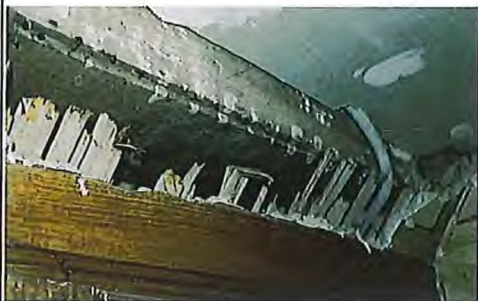
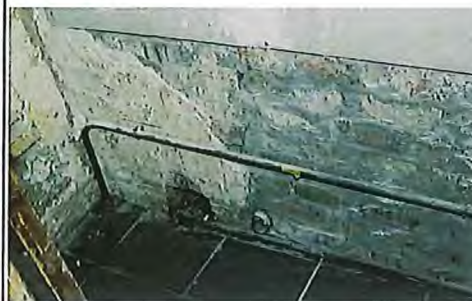
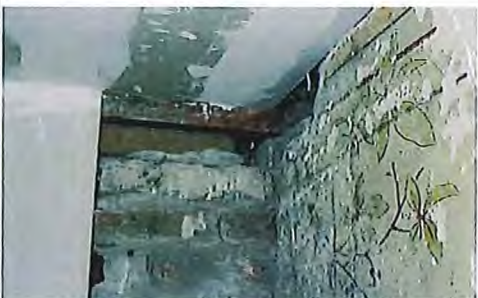
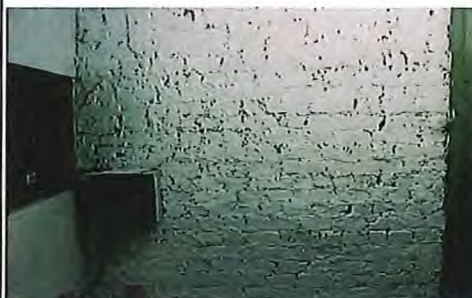
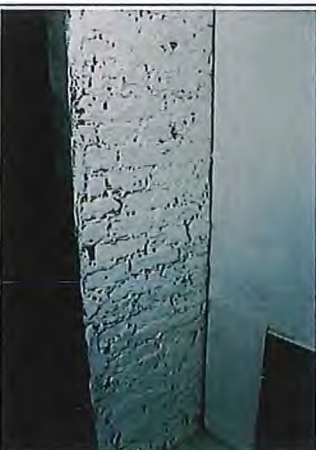
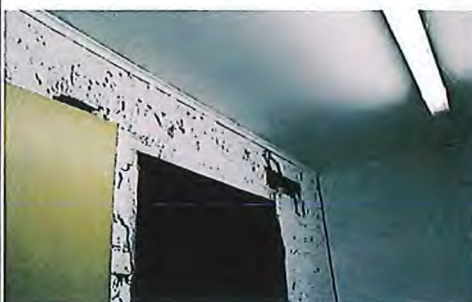
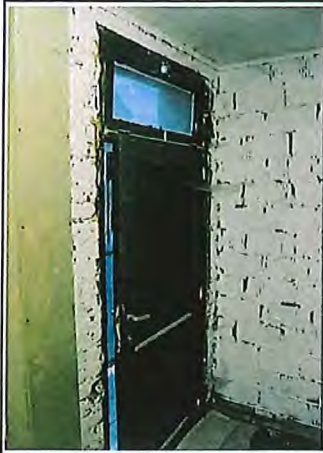
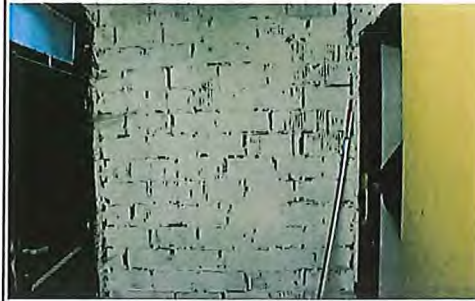
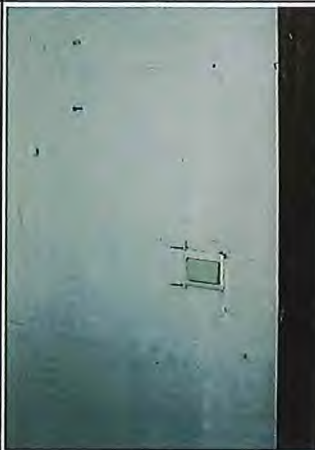
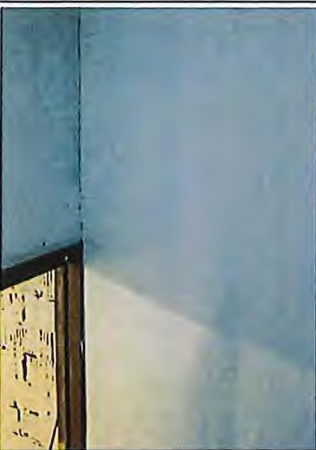
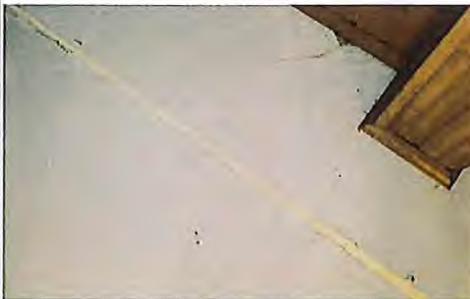
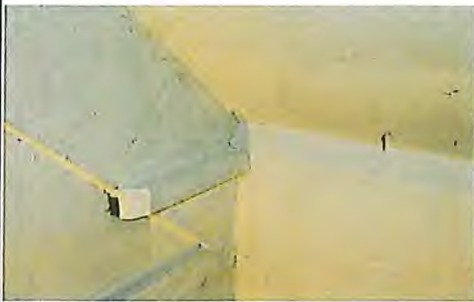
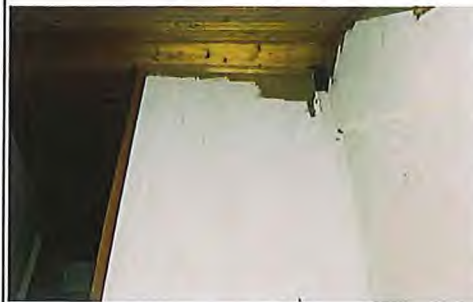
113: - *Geen of matige afwerking van de binnenmuren in de gang.*

Foto 13: 113: beschadiging (excl. vochtschade) of verwerking / noodzakelijke afwerking ontbreekt

Foto 14: 113: beschadiging (excl. vochtschade) of verwerking / noodzakelijke afwerking ontbreekt

Foto 15: 113: beschadiging (excl. vochtschade) of verwerking / noodzakelijke afwerking ontbreekt

Foto 16: 113: beschadiging (excl. vochtschade) of verwerking / noodzakelijke afwerking ontbreekt

Foto 17: 113: beschadiging (excl. vochtschade) of verwerking / noodzakelijke afwerking ontbreekt

Foto 18: 113: beschadiging (excl. vochtschade) of verwerking / noodzakelijke afwerking ontbreekt

Foto 19: 113: beschadiging (excl. vochtschade) of verwerking / noodzakelijke afwerking ontbreekt

Foto 20: 113: beschadiging (excl. vochtschade) of verwerking / noodzakelijke afwerking ontbreekt

Foto 21: 113: beschadiging (excl. vochtschade) of verwerking / noodzakelijke afwerking ontbreekt

Foto 22: 113: beschadiging (excl. vochtschade) of verwerking / noodzakelijke afwerking ontbreekt

Foto 23: 113: beschadiging (excl. vochtschade) of verwerking / noodzakelijke afwerking ontbreekt

Foto 24: 113: beschadiging (excl. vochtschade) of verwerking / noodzakelijke afwerking ontbreekt

Foto 25: 113: beschadiging (excl. vochtschade) of verwerking / noodzakelijke afwerking ontbreekt

Foto 26: 113: beschadiging (excl. vochtschade) of verwerking / noodzakelijke afwerking ontbreekt

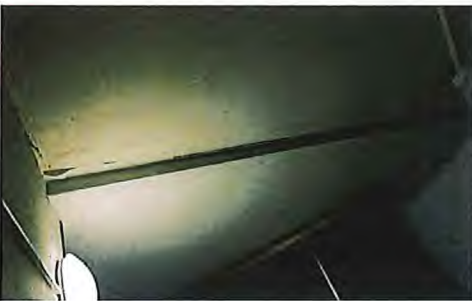
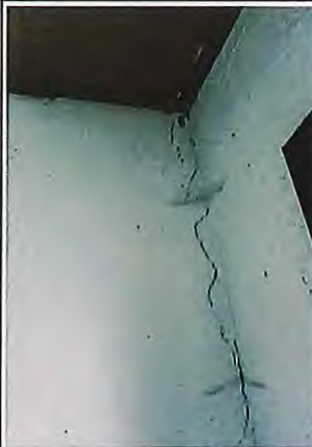
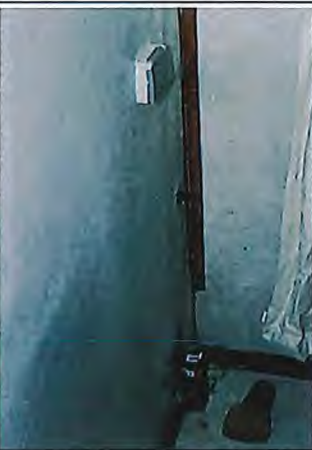
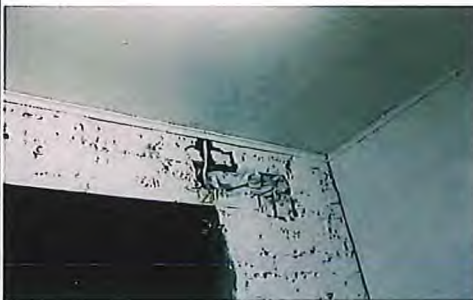
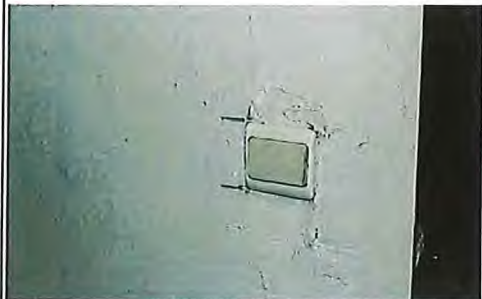
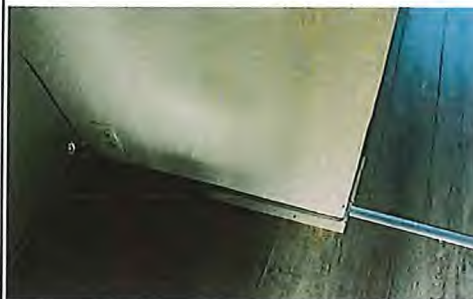
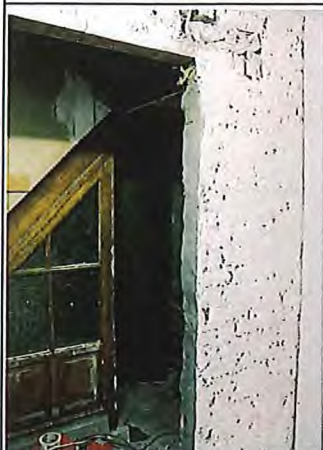
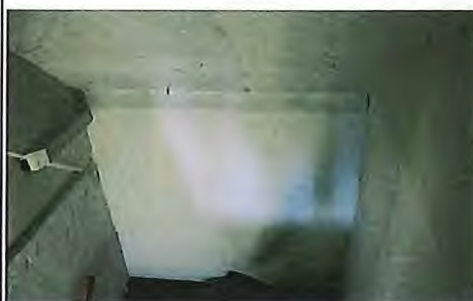
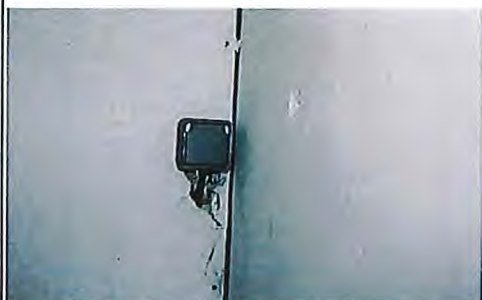
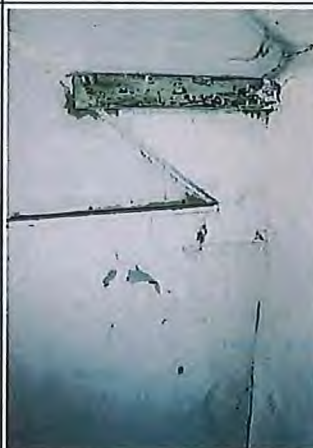
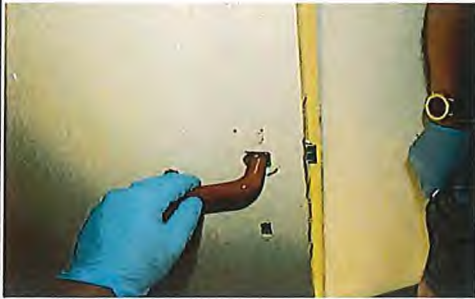
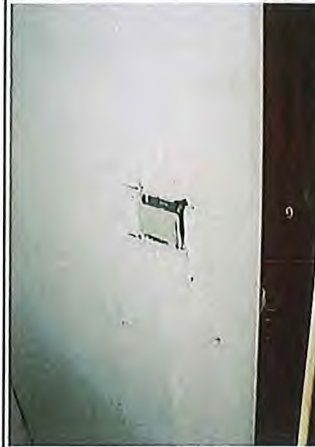
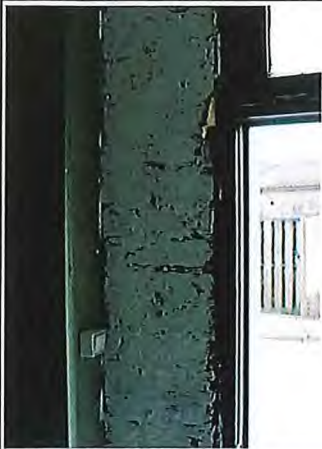
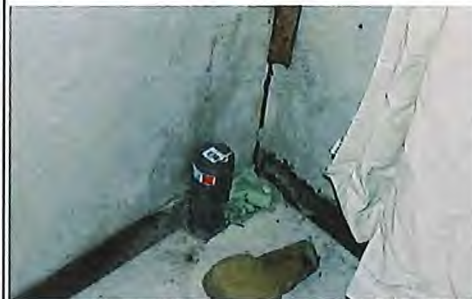
153: - *Langsheen de volledige trap van de gelijkvloerse verdieping tot het 2de verdiep is de afwerking van het plakwerk ondermaats.*

- *Op de eerste verdieping zijn er heel wat oneffenheden onder het schilderwerk.*

- *De afwerking van de binnendeuren*

- *Het pleisterwerk in ingang op de gelijkvloerse verdieping ontbreekt.*

Foto 27: 153: beschadiging (excl. vochtschade) of verwerking / noodzakelijke afwerking ontbreekt

Foto 28: 153: beschadiging (excl. vochtschade) of verwerking / noodzakelijke afwerking ontbreekt

Foto 29: 153: beschadiging (excl. vochtschade) of verwerking / noodzakelijke afwerking ontbreekt

Foto 30: 153: beschadiging (excl. vochtschade) of verwerking / noodzakelijke afwerking ontbreekt

Foto 31: 153: beschadiging (excl. vochtschade) of verwerking / noodzakelijke afwerking ontbreekt

Foto 32: 153: beschadiging (excl. vochtschade) of verwerking / noodzakelijke afwerking ontbreekt

Foto 33: 153: beschadiging (excl. vochtschade) of verwerking / noodzakelijke afwerking ontbreekt

Foto 34: 153: beschadiging (excl. vochtschade) of verwerking / noodzakelijke afwerking ontbreekt

Foto 35: 153: beschadiging (excl. vochtschade) of verwerking / noodzakelijke afwerking ontbreekt

Foto 36: 153: beschadiging (excl. vochtschade) of verwerking / noodzakelijke afwerking ontbreekt

Foto 37: 153: beschadiging (excl. vochtschade) of verwerking / noodzakelijke afwerking ontbreekt

Foto 38: 153: beschadiging (excl. vochtschade) of verwerking / noodzakelijke afwerking ontbreekt

Foto 39: 153: beschadiging (excl. vochtschade) of verwerking / noodzakelijke afwerking ontbreekt

Foto 40: 153: beschadiging (excl. vochtschade) of verwerking / noodzakelijke afwerking ontbreekt

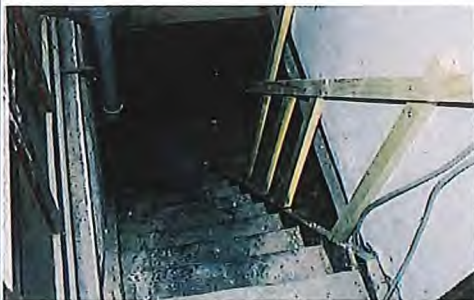
171: - *De trap naar de kelder is geen duurzame oplossing en is gevaarlijk. De watertellers zitten in de kelder.*

Foto 41: 171: trappen, overlopen, borstweringen met gebruiksonveilige elementen (te steil/gebreken ...) / trap naar een woonfunctie ontbreekt

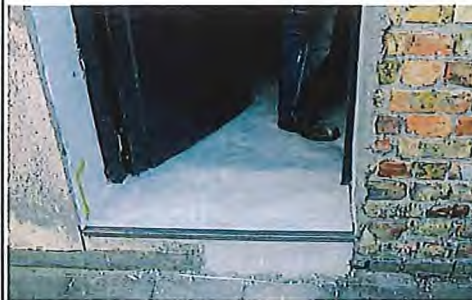
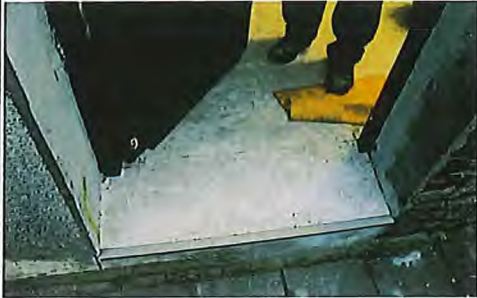
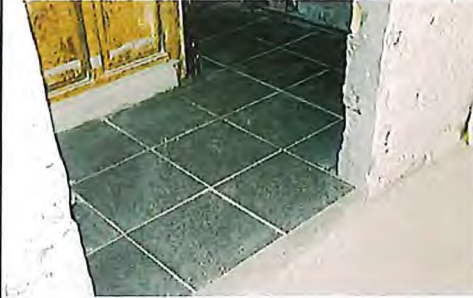
232: - *Op de gelijkvloerse verdieping ontbreekt een vloer, hier is er enkel oneven beton met een licht vinyl bekleed.*

Foto 42: 232: de woning is **niet veilig** toegankelijk (bv. gebreken aan gemeenschappelijke gangen, trappen...)

Foto 43: 232: de woning is **niet veilig** toegankelijk (bv. gebreken aan gemeenschappelijke gangen, trappen...)

Foto 44: 232: de woning is **niet veilig** toegankelijk (bv. gebreken aan gemeenschappelijke gangen, trappen...)

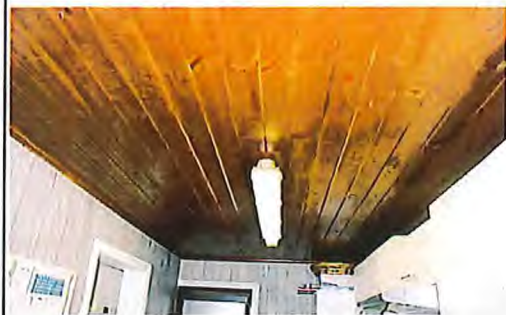
Foto 3: 224: er is onvoldoende ventilatie mogelijk in de functie keuken

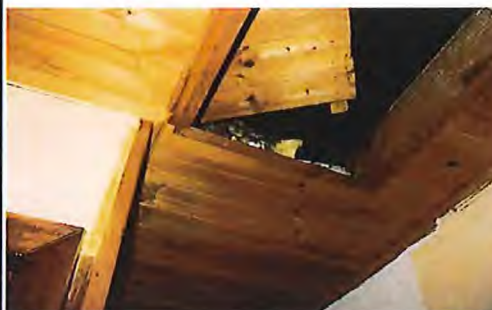
Foto 6:

- Geen EPC-attest maar wel dakisolatie.
