Asbestinventarisatetest

Dorpsplein 12, 8434 Middelkerke

Attestnummer : 20231208-000128.000

Zone 1: Hoofdgebouw

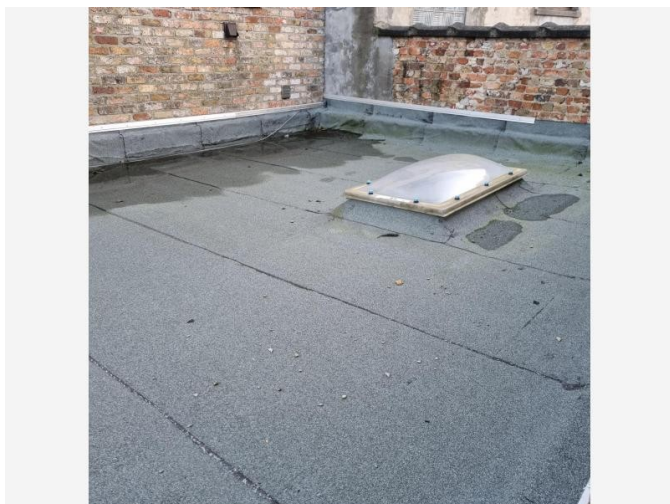
Vrije foto

De roofing van het platdak werd vernieuwd nadat de vorige werd beschadigd door het instorten van de zijgevel op het platdak.

Identificatiemethode	Vaststelling & expertise (niet-asbestverdacht)
Primaire drager	Plat dak
(Asbest)materiaal	Dak- en gevelbekleding - Roofing

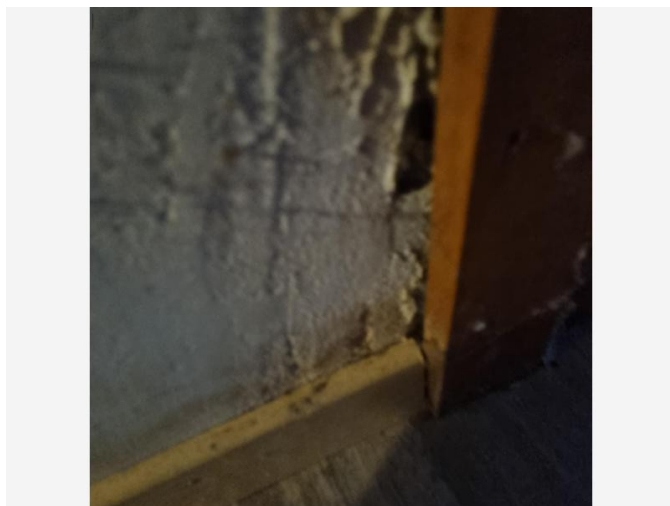
Overzichtsfoto

Geen asbest

#	Type	Referentie	Resultaat
2.1	Puntmonster	MM01	Geen asbest

Beschrijving	Pleisterwerk Muur
Omgeving	Binnen
Primaire drager	Binnenwand
Bindmiddel van materiaal	Gips - kalk

Gebondenheid op basis van bindmiddel	Niet-hechtgebonden
Hoeveelheid (oppervlakte - dikte - aantal)	• 130,00 m ² - 0,50 cm - 1 stuk
Totaal volume	0,65 m ³
Identificatiemethode	Vaststelling met monstername
Destructieve handeling voor identificatie	Nee

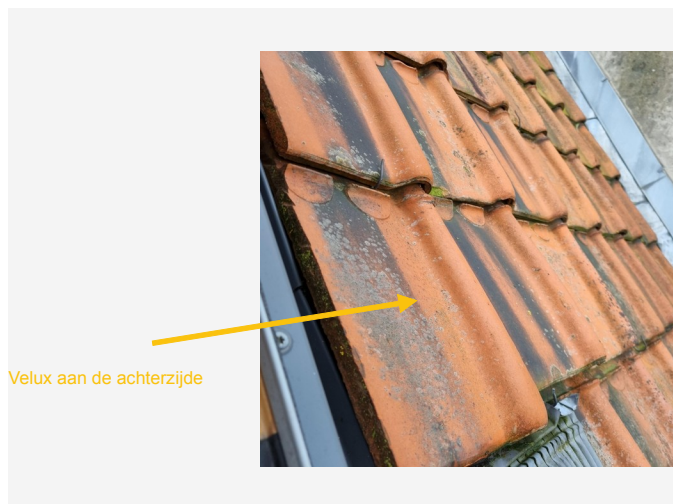
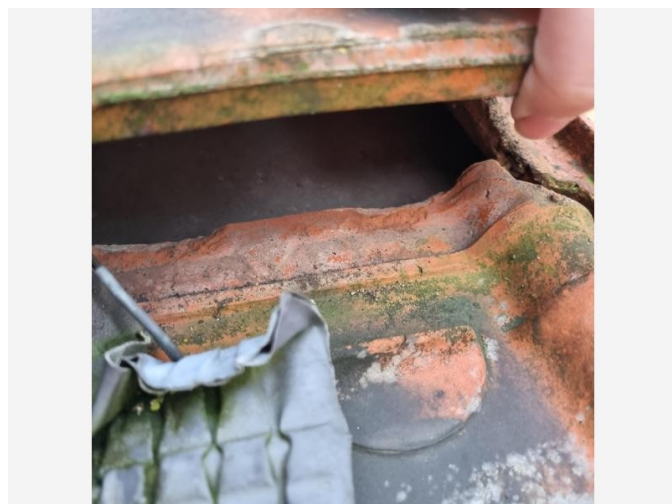
Overzichtsfoto

Velux aan de achterzijde

Eenvoudig bereikbaar	Nee <ul style="list-style-type: none">Het asbestmateriaal is bedekt (uitgezonderd laag verf, coating, behang, kunststof, textiel) en het wegnemen van het bedekkende materiaal kan niet zonder het bedekkende materiaal te beschadigen.
Bevestigingswijze	<ul style="list-style-type: none">Geklemd
Identificatiemethode	Vaststelling met monsternamen
Destructieve handeling voor identificatie	Nee

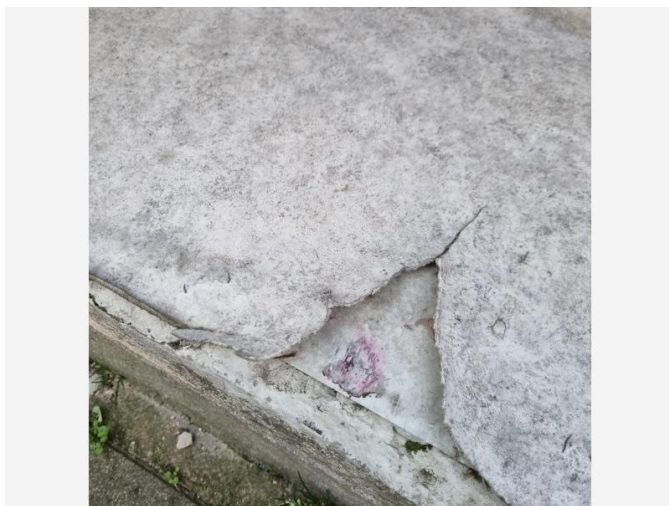
Overzichtsfoto

Geen asbest

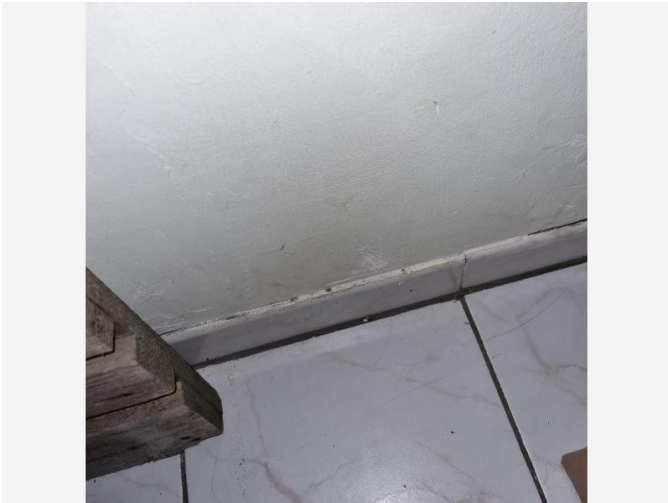
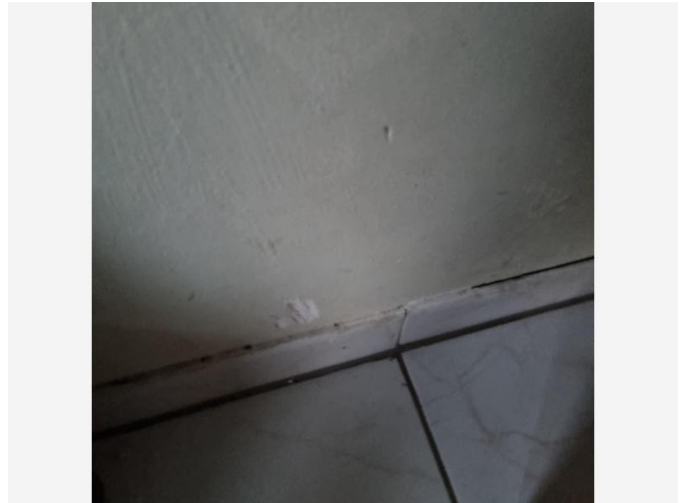
Overzichtsfoto

Geen asbest
