Paul de Smet de Naeyerstraat 44, 8430 Middelkerke

Attestnummer : 20250120-000420.000
Uitgegeven op : 20.01.2025
Geldig tot : Onbeperkt (tenzij de toestand wijzigt)

Asbestveilig (maar mogelijk niet asbestvrij)

Paul de Smet de Naeyerstraat 42, 8430 Middelkerke
Gemeenschappelijke delen

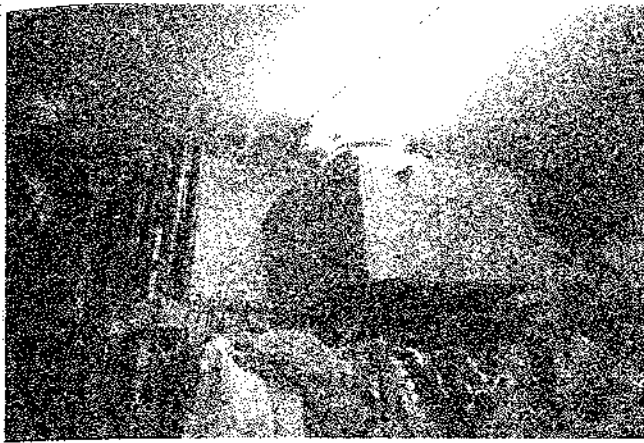
Fiche 2: Pleister mengstaal plafond

Mengmonster

Geen asbest

#	Type	Referentie	Resultaat
2.1	Mengmonster	ZW-2025-4153-A2	Geen asbest

Beschrijving	Pleister mengstaal plafond
Omgeving	Binnen
Primaire drager	Binnenwand
Bindmiddel van materiaal	Gips - kalk
Gebondenheid op basis van bindmiddel	Niet-hechtgebonden
Hoeveelheid (oppervlakte - dikte - aantal)	• 120,00 m ² - 1,00 cm - 1 stuk
Totaal volume	1,20 m ³
Identificatiemethode	Vaststelling met monstername
Destructieve handeling voor identificatie	Nee
Opmerking	Pleister bevat geen asbest, oppervlakte is louter inschatting, dikte werd bepaald door gemiddelde dikte te nemen over de diverse genomen stalen in het gebouw.
