Asbestinventarisatetest

Brialmontlaan 23, 8670 Koksijde

Attestnummer : 20221206-000265.000

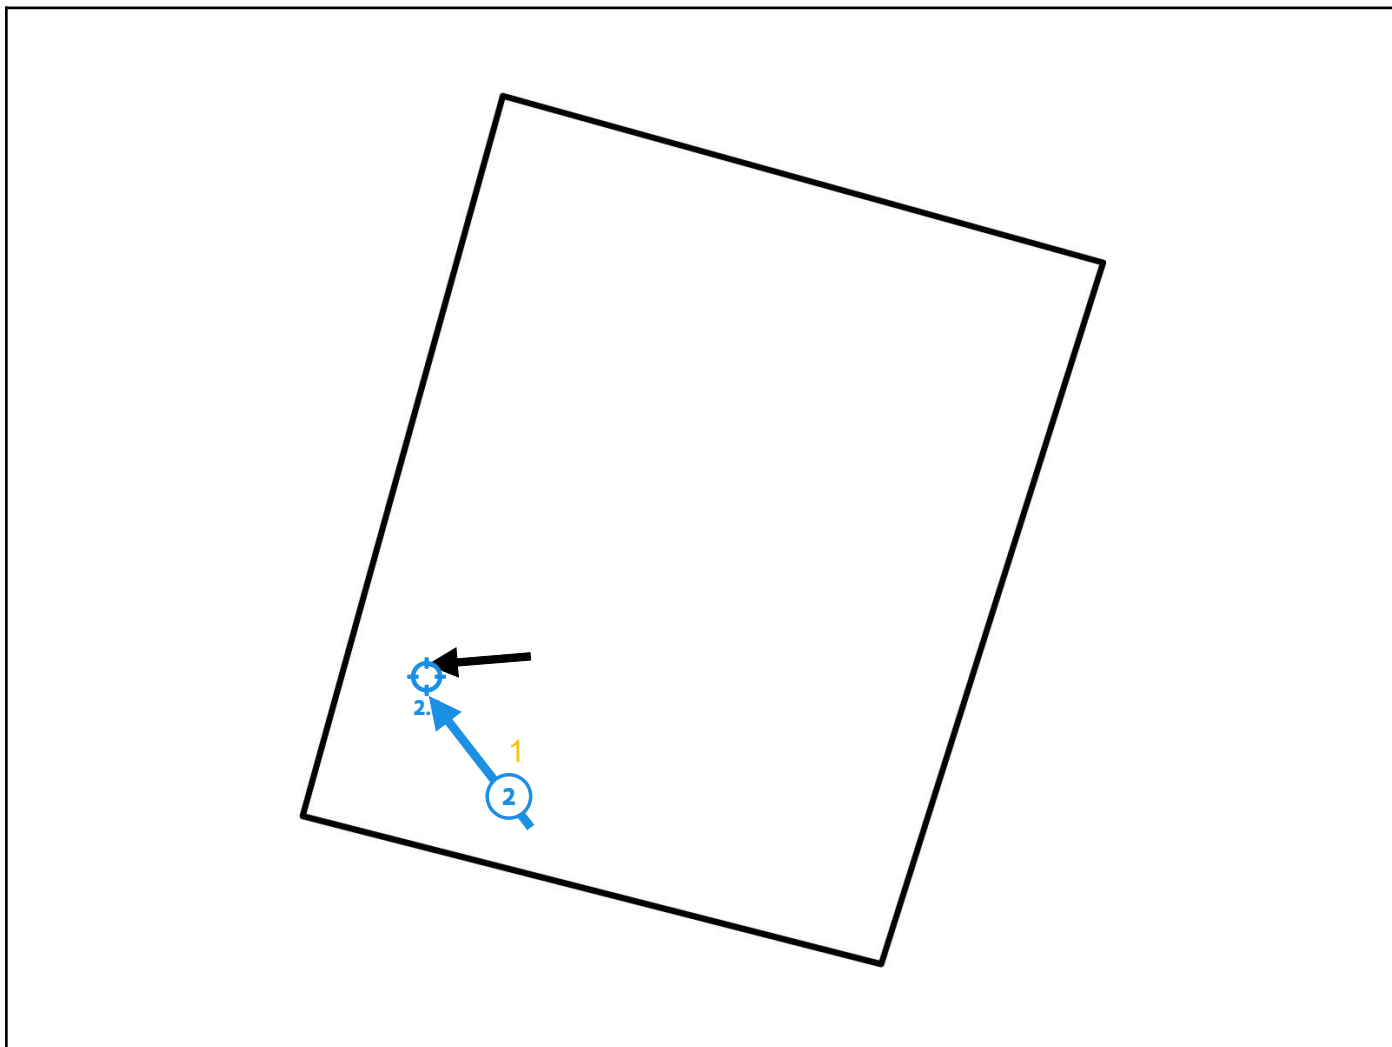
Plan 1.1: eensgezinswoning V0

Beschrijving	Type	Actie
2.1. Pleisterwerk muur inkomhal v0	Geen asbest	-
2.1 Code: M01	Puntmonster	-

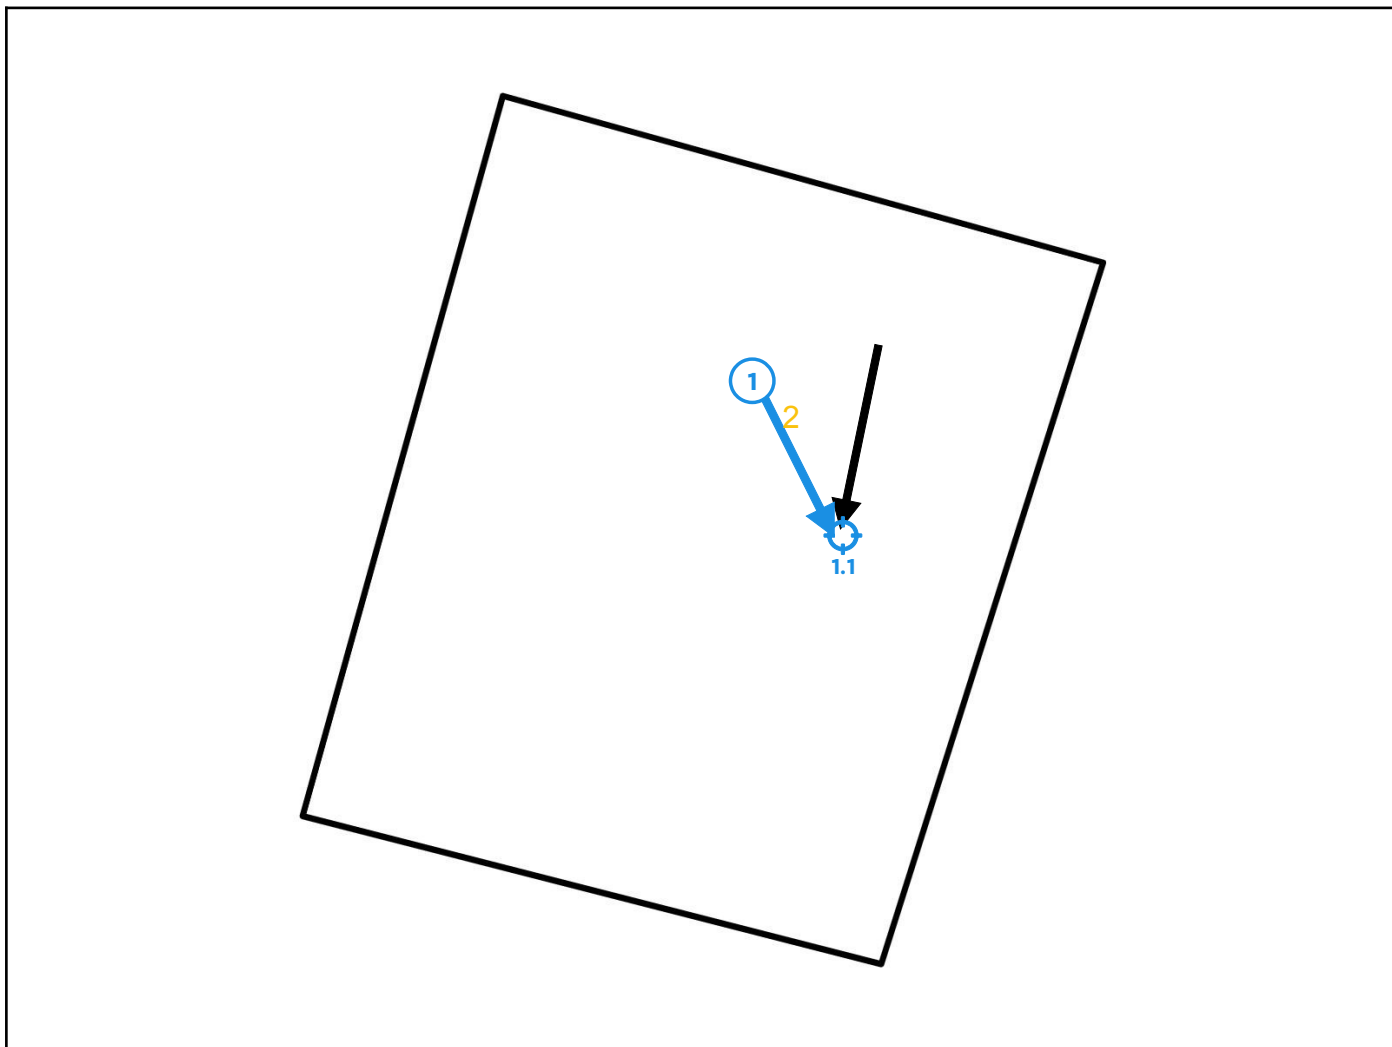
Plan 1.2: Eensgezinswoning v+1

Beschrijving	Type	Actie
1. 2. Pleisterwerk muur slaapkamer	Geen asbest	-
1.1 Code: M02	Puntmonster	-

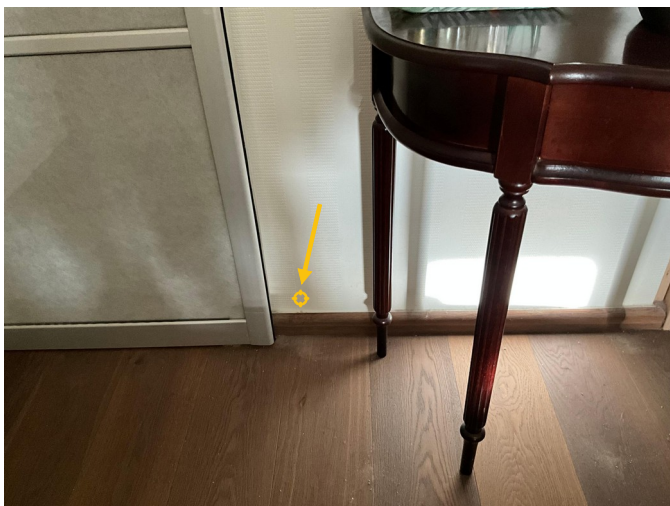
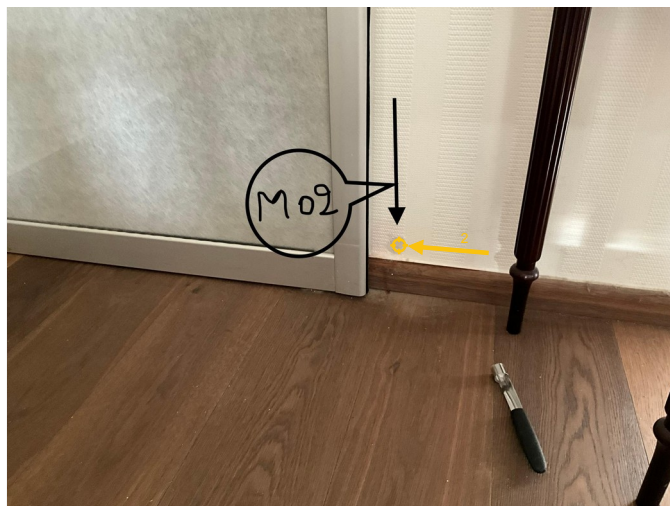
Fiche 1: 2. Pleisterwerk muur slaapkamer

Geen asbest

#	Type	Referentie	Resultaat
1.1	Puntmonster	M02	Geen asbest

Beschrijving	2. Pleisterwerk muur slaapkamer
Omgeving	Binnen
Primaire drager	Wand vrijstaand (scheidingmuur, ...)
Bindmiddel van materiaal	Gips - kalk

Gebondenheid op basis van bindmiddel	Niet-hechtgebonden
Hoeveelheid (oppervlakte - dikte - aantal)	• 10,00 m ² - 1,00 cm - 1 stuk
Totaal volume	0,10 m ³
Identificatiemethode	Vaststelling met monstername
Destructieve handeling voor identificatie	Nee

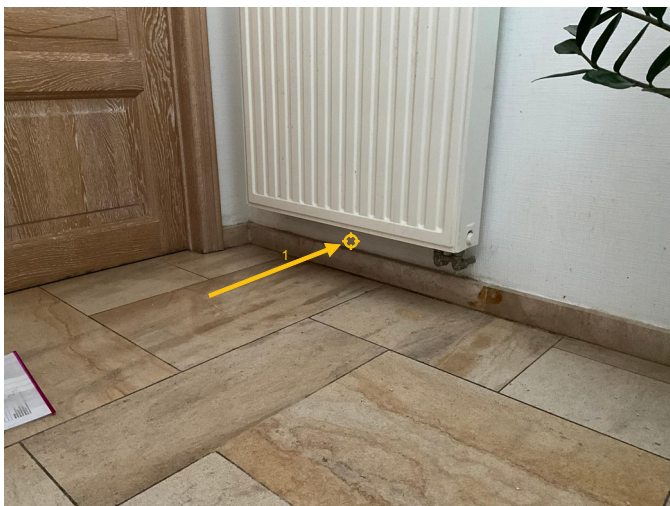
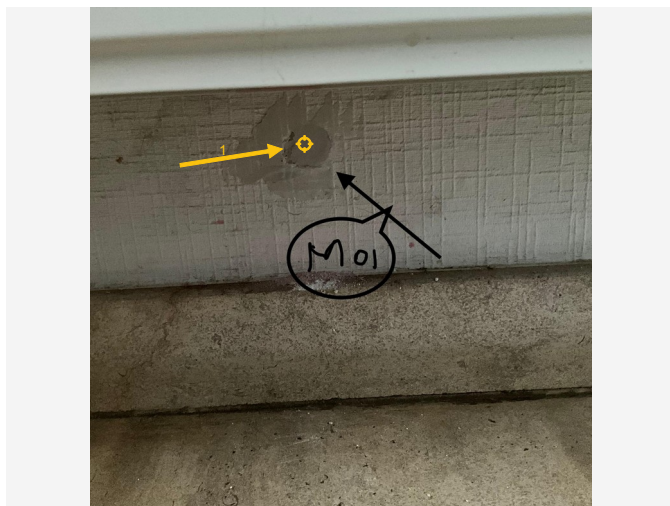
Fiche 2: 1. Pleisterwerk muur inkomhal v0

Geen asbest

#	Type	Referentie	Resultaat
2.1	Puntmonster	M01	Geen asbest

Beschrijving	1. Pleisterwerk muur inkomhal v0
Omgeving	Binnen
Primaire drager	Wandopening verticaal (raam, deur, ...)
Bindmiddel van materiaal	Gips - kalk

Gebondenheid op basis van bindmiddel	Niet-hechtgebonden
Hoeveelheid (oppervlakte - dikte - aantal)	• 10,00 m ² - 1,00 cm - 1 stuk
Totaal volume	0,10 m ³
Identificatiemethode	Vaststelling met monstername
Destructieve handeling voor identificatie	Nee
