# Asbestinventarisatetest

Gladiolenlaan 9, 9160 Lokeren

Attestnummer : 20240404-000141.000

Uitgegeven op : 04.04.2024

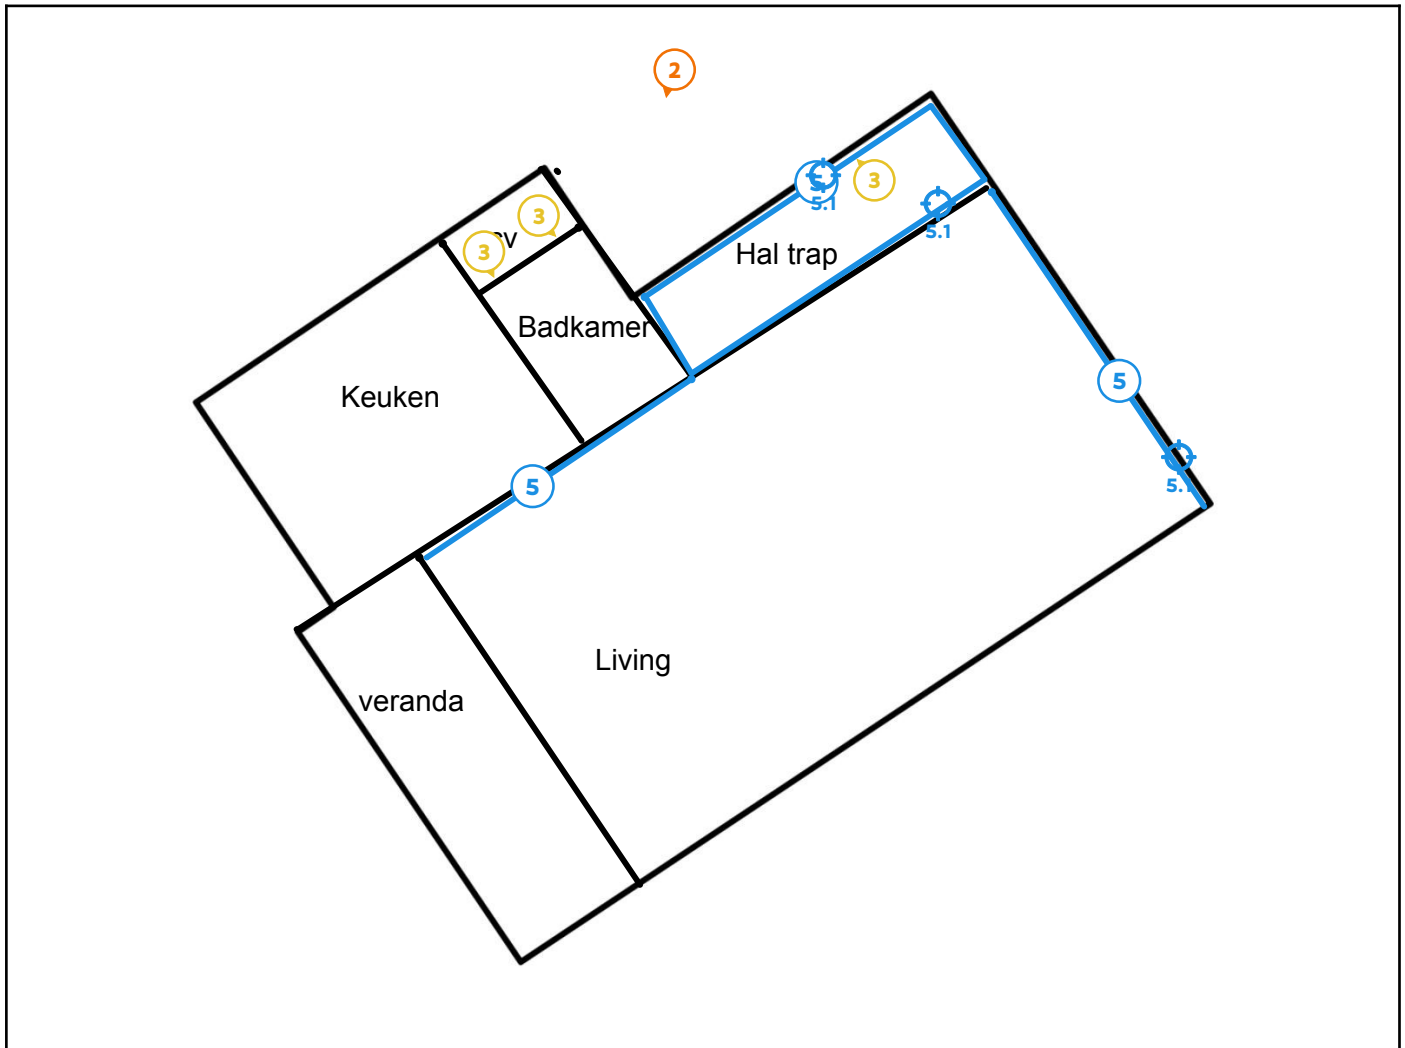
## Plan 1.2: Gelijkvloers

Beschrijving	Type	Actie
2. paal bekisting	Asbestmateriaal	Maatregelen nemen
3. bakeliet	Asbestmateriaal	Zorgvuldig beheren
5. Pleisterwerk muren	Geen asbest	-
5.1 Code: 1	Mengmonster	-

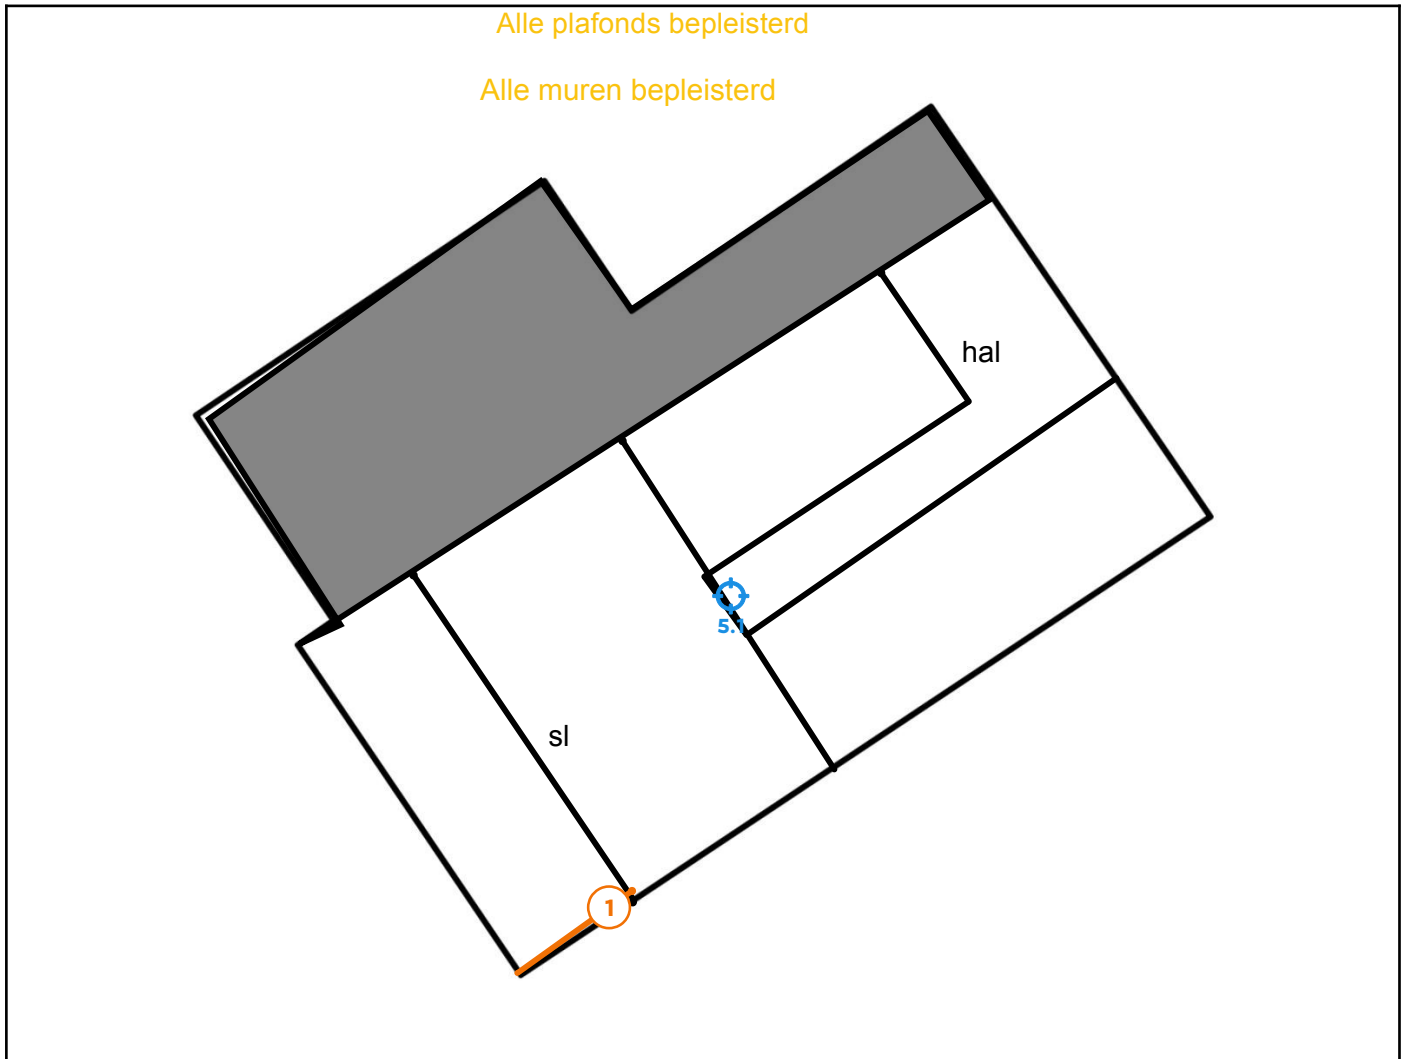
## Plan 1.3: Eerste verdiep

Beschrijving	Type	Actie
1. dekstenen	Asbestmateriaal	<a href="#">Verwijderen</a>
4. Pleisterwerk plafonds	Geen asbest	-
5. Pleisterwerk muren	Geen asbest	-
5.1 Code: 1	Mengmonster	-

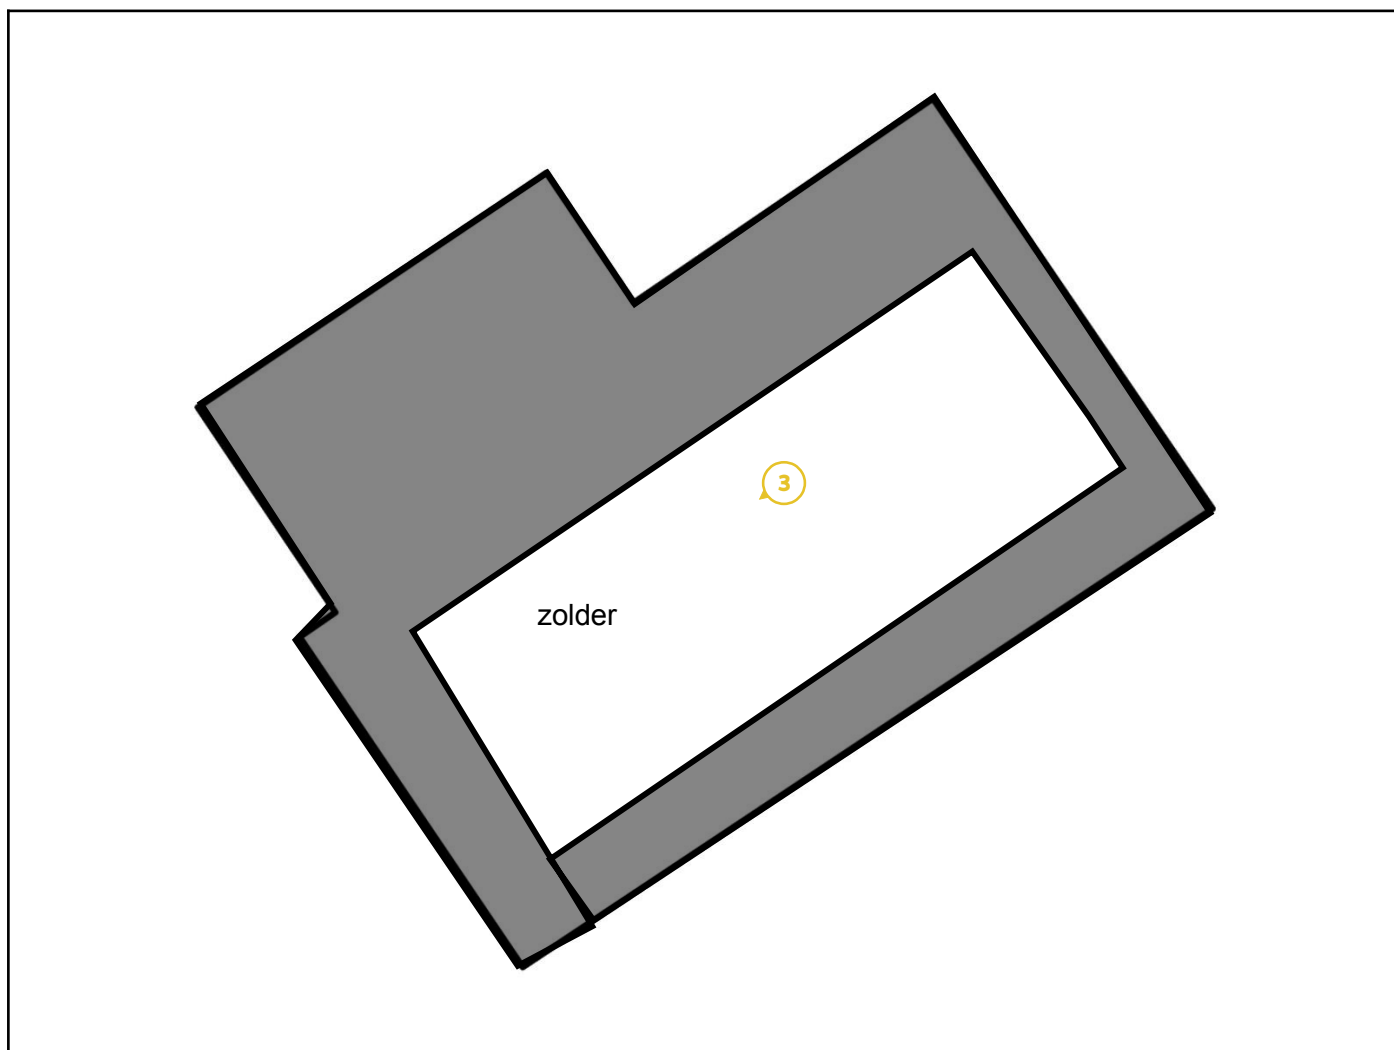
## Plan 1.4: Zolder

Beschrijving	Type	Actie
3. bakeliet	Asbestmateriaal	Zorgvuldig beheren

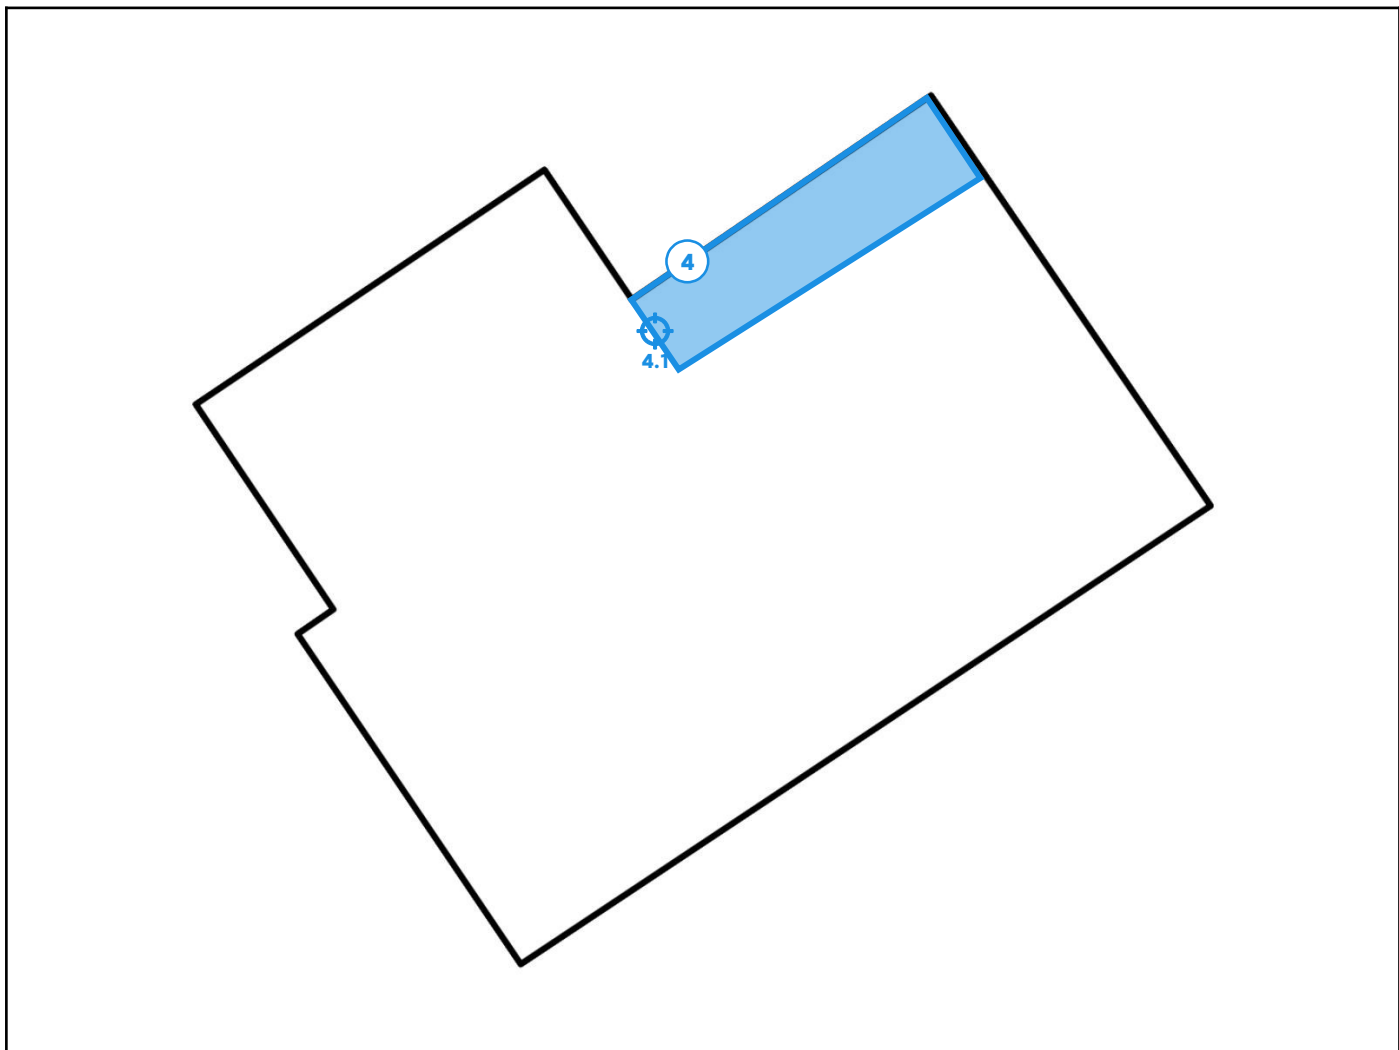
## Plan 1.5: Gelijkvloers

Beschrijving	Type	Actie
4. Pleisterwerk plafonds	Geen asbest	-
4.1 Code: 2	Mengmonster	-

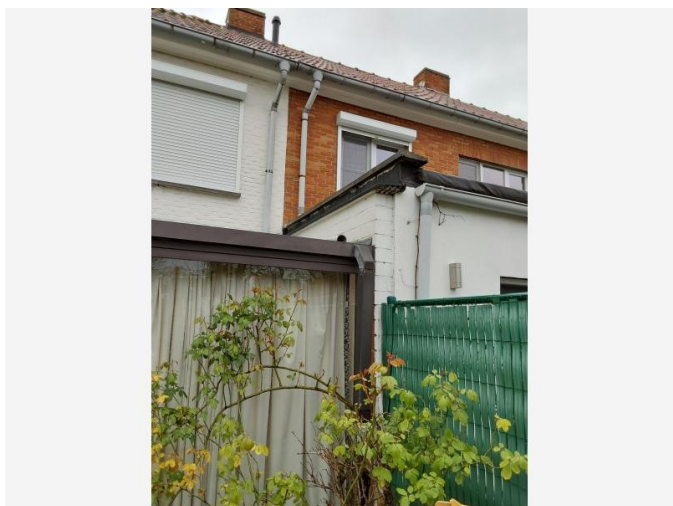
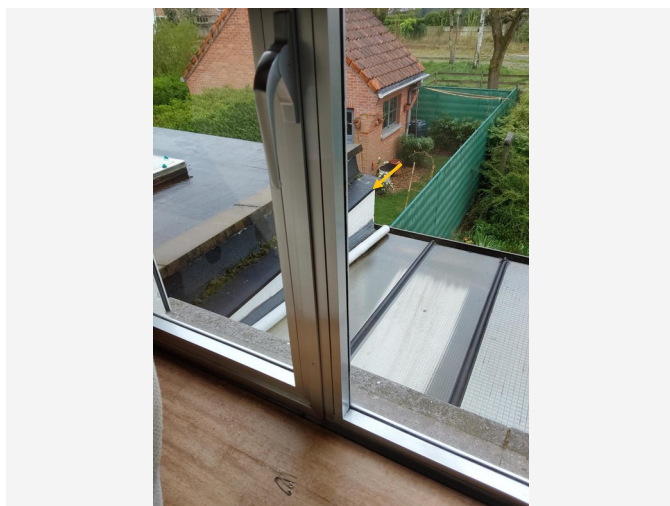
Eindbeoordeling materiaalrisico	Verhoogd materiaalrisico en/of verhoogde kans op vezelvrijgave
---------------------------------	--

Gebondenheid	Categorie 1: hechtgebonden in oorsprong
Asbestsoort (vezeltype)	Crocidoliet aanwezig
Asbestconcentratie	Laag (< 50%)
Afschermingsgraad van het gehele materiaal	Geheel of deels vrij aan de buitenlucht
Toestand van het materiaal	Matig beschadigd, matig verweerd

Beschrijving	dekstenen
Omgeving	Buiten
Primaire drager	Afboording, omheining...
Asbestmateriaal	Deksteen, muurkap - Hol
Bindmiddel van asbestmateriaal	Cement
Gebondenheid op basis van bindmiddel	Hecht
Hoeveelheid (oppervlakte - dikte - aantal)	• 4,00 m <sup>2</sup> - 7,00 cm - 1 stuk
Totaal volume	0,28 m <sup>3</sup>
Eenvoudig bereikbaar	Ja

<b>Bevestigingswijze</b>	• Verlijmd, ingegoten, versmeerd
<b>Identificatiemethode</b>	Vaststelling zonder monstername
<b>Destructieve handeling voor identificatie</b>	Nee

Het asbestmateriaal valt onder de mijlpaal van 2040.

Verwijderen

- Zorg voor een veilig beheer. Vermijd het beschadigen van het asbestmateriaal. Controleer de toestand jaarlijks op wijzigingen.

- Eenvoudige handelingen: mag via doe-het-zelf of door werknemer(s) met opleidingsattest eenvoudige handelingen  
Eenvoudig bereikbaar. Gelieve alle veiligheidsregels te respecteren bij het verwijderen en de aangepaste beschermmiddelen te gebruiken. Vermijd breken. In dubbele speciale asbestzak afvoeren naar het containerpark. <https://www.asbestinfo.vlaanderen/>

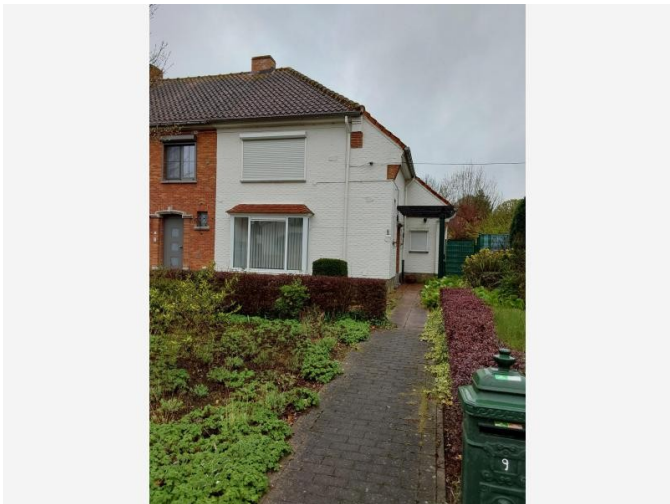
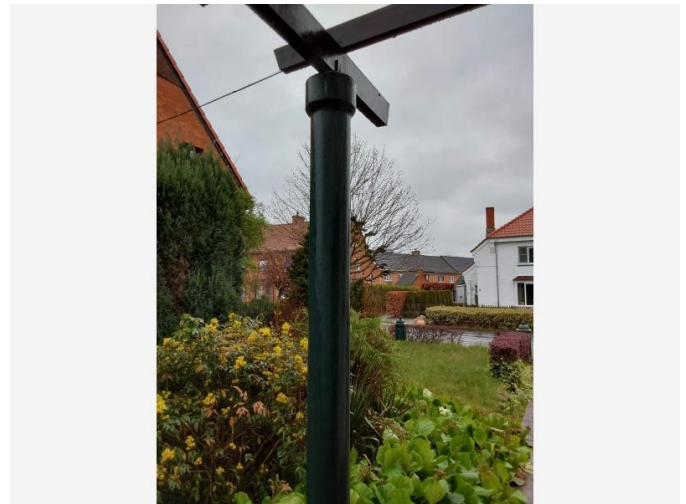
Eindbeoordeling materiaalrisico	Verhoogd materiaalrisico en/of verhoogde kans op vezelvrijgave
---------------------------------	--

Gebondenheid	Categorie 1: hechtgebonden in oorsprong
Asbestsoort (vezeltype)	Crocidoliet aanwezig
Asbestconcentratie	Laag (< 50%)
Afschermingsgraad van het gehele materiaal	Geheel of deels vrij aan de buitenlucht
Toestand van het materiaal	Matig beschadigd, matig verweerd

Beschrijving	paal bekisting
Omgeving	Buiten
Primaire drager	Vloer
Asbestmateriaal	Buis, koker, leiding, pijp, doorvoer
Bindmiddel van asbestmateriaal	Cement
Gebondenheid op basis van bindmiddel	Hecht
Hoeveelheid (lengte - omtrek - dikte - aantal)	<ul style="list-style-type: none"><li>• 3,00 m - 50,00 cm - 0,29 cm - 6 stuks</li></ul>
Totaal volume	0,026 m <sup>3</sup>
Eenvoudig bereikbaar	Nee <ul style="list-style-type: none"><li>• Verwijdering tast de bouwkundige integriteit aan.</li></ul>
Bevestigingswijze	<ul style="list-style-type: none"><li>• Verlijmd, ingegoten, versmeerd</li></ul>

<b>Identificatiemethode</b>	Vaststelling zonder monstername
<b>Destructieve handeling voor identificatie</b>	Nee

Het asbestmateriaal valt onder de mijlpaal van 2040.

Maatregelen nemen

- Zorg voor een veilig beheer. Vermijd het beschadigen van het asbestmateriaal. Controleer de toestand jaarlijks op wijzigingen.

- Eenvoudige handelingen: mag via doe-het-zelf of door werknemer(s) met opleidingsattest eenvoudige handelingen  
Kleine hoeveelheid. Eenvoudig bereikbaar. Gelieve alle veiligheidsregels te respecteren bij het verwijderen en de aangepaste beschermmiddelen te gebruiken. Vermijd breken. In dubbele speciale asbestzak afvoeren naar het containerpark. <https://www.asbestinfo.vlaanderen/> Paal en inhoud verwijderen

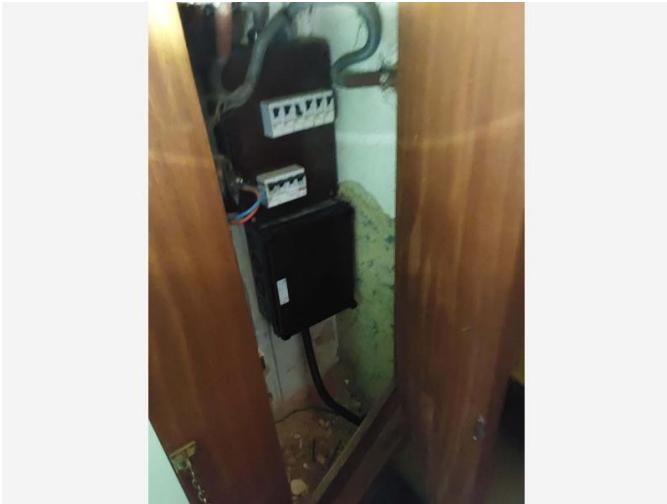
Eindbeoordeling materiaalrisico	Laag materiaalrisico en/of verlaagde kans op vezelvrijgave
Opmerking	Geen krassen in maken

Gebondenheid	Categorie 1: hechtgebonden in oorsprong
Asbestsoort (vezeltype)	Crocidoliet aanwezig
Asbestconcentratie	Laag (< 50%)
Afschermingsgraad van het gehele materiaal	Geheel of deels (ook) vrij aan de binnenlucht
Toestand van het materiaal	Onbeschadigd, niet verweerd

Beschrijving	bakeliet
Omgeving	Binnen
Primaire drager	Communicatie en elektrische infrastructuur en uitrusting
Asbestmateriaal	Plaat, paneel, tablet - Type Bakeliet
Bindmiddel van asbestmateriaal	Kunststof of -hars
Gebondenheid op basis van bindmiddel	Hecht
Hoeveelheid (oppervlakte - dikte - aantal)	• 1,00 m <sup>2</sup> - 0,50 cm - 1 stuk

<b>Totaal volume</b>	0,005 m <sup>3</sup>
<b>Eenvoudig bereikbaar</b>	Ja
<b>Bevestigingswijze</b>	<ul style="list-style-type: none"><li>• Geschroefd</li></ul>
<b>Identificatiemethode</b>	Vaststelling zonder monstername
<b>Destructieve handeling voor identificatie</b>	Nee
<b>Opmerking</b>	Ter verduidelijking bakeliet hier is asbestverdacht het is niet zeker dat er asbest in zit . Geen staal genomen omwille van het destructief karakter. Schakelaars verspreid over de woning.

Het asbestmateriaal valt onder de mijlpaal van 2040.

Zorgvuldig beheren

- Zorg voor een veilig beheer. Vermijd het beschadigen van het asbestmateriaal. Controleer de toestand jaarlijks op wijzigingen.

- Eenvoudige handelingen: mag via doe-het-zelf of door werknemer(s) met opleidingsattest eenvoudige handelingen  
Kleine hoeveelheid. Eenvoudig bereikbaar. Gelieve alle veiligheidsregels te respecteren bij het verwijderen en de aangepaste beschermmiddelen te gebruiken. Vermijd breken. In dubbele speciale asbestzak afvoeren naar het containerpark. <https://www.asbestinfo.vlaanderen/>

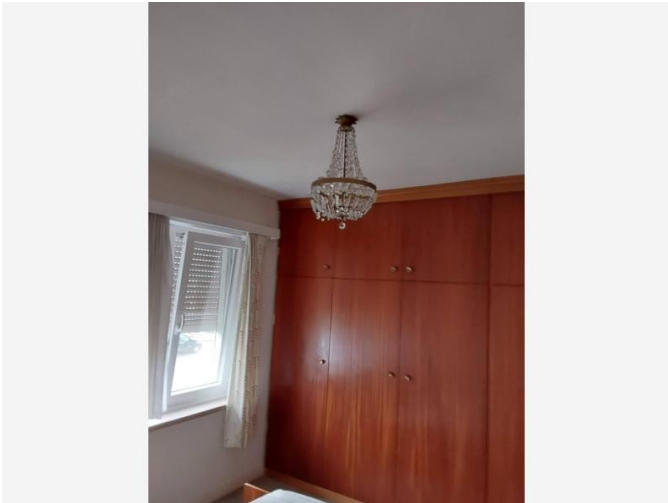
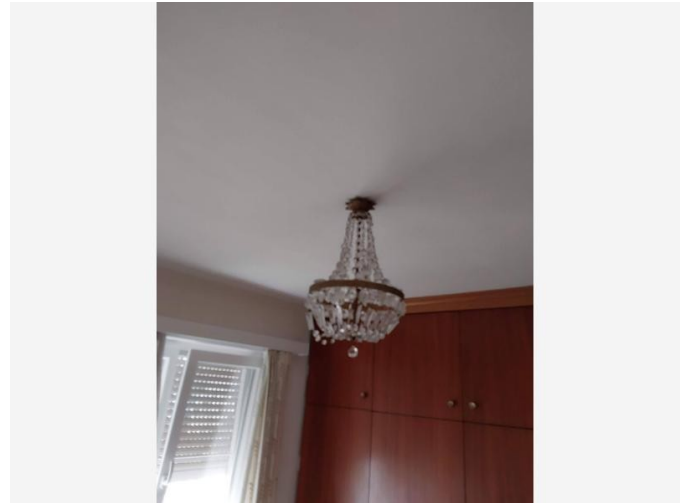
## Fiche 4: Pleisterwerk plafonds

Geen asbest

#	Type	Referentie	Resultaat
4.1	Mengmonster	2	Geen asbest

Beschrijving	Pleisterwerk plafonds
Omgeving	Binnen
Primaire drager	Plafond

<b>Bindmiddel van materiaal</b>	Gips - kalk
<b>Gebondenheid op basis van bindmiddel</b>	Niet-hechtgebonden
<b>Hoeveelheid (oppervlakte - dikte - aantal)</b>	<ul style="list-style-type: none"> <li>• 40,00 m<sup>2</sup> - 0,30 cm - 1 stuk</li> </ul>
<b>Totaal volume</b>	0,12 m <sup>3</sup>
<b>Identificatiemethode</b>	Vaststelling met monstername
<b>Destructieve handeling voor identificatie</b>	Nee
<b>Opmerking</b>	Beperkt pleisterwerk, niet aan cv en natte ruimtes

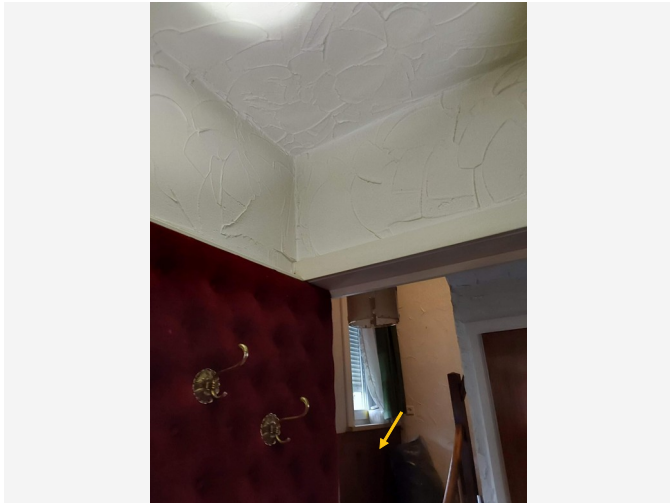
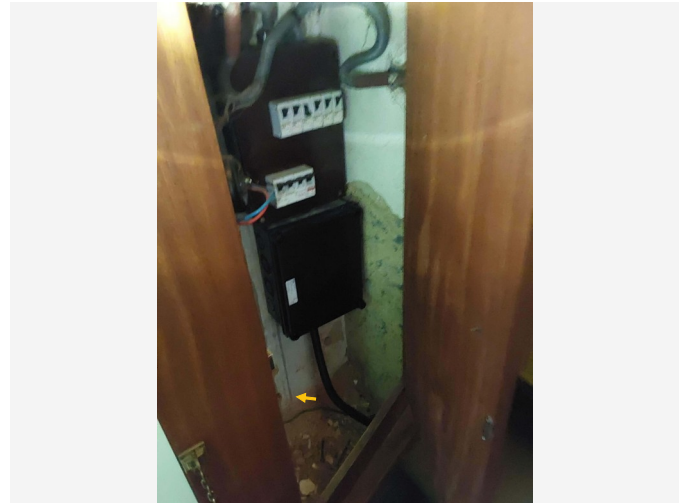
Geen asbest

#	Type	Referentie	Resultaat
5.1	Mengmonster	1	Geen asbest

Beschrijving	Pleisterwerk muren
Omgeving	Binnen
Primaire drager	Binnenwand

<b>Bindmiddel van materiaal</b>	Gips - kalk
<b>Gebondenheid op basis van bindmiddel</b>	Niet-hechtgebonden
<b>Hoeveelheid (oppervlakte - dikte - aantal)</b>	• 55,00 m <sup>2</sup> - 0,30 cm - 1 stuk
<b>Totaal volume</b>	0,165 m <sup>3</sup>
<b>Identificatiemethode</b>	Vaststelling met monstername
<b>Destructieve handeling voor identificatie</b>	Nee
<b>Opmerking</b>	Beperkt pleisterwerk, niet aan cv en natte ruimtes
