Asbestinventarisatetest

Rozenstraat 11, 9160 Lokeren

Attestnummer : 20240314-000166.000

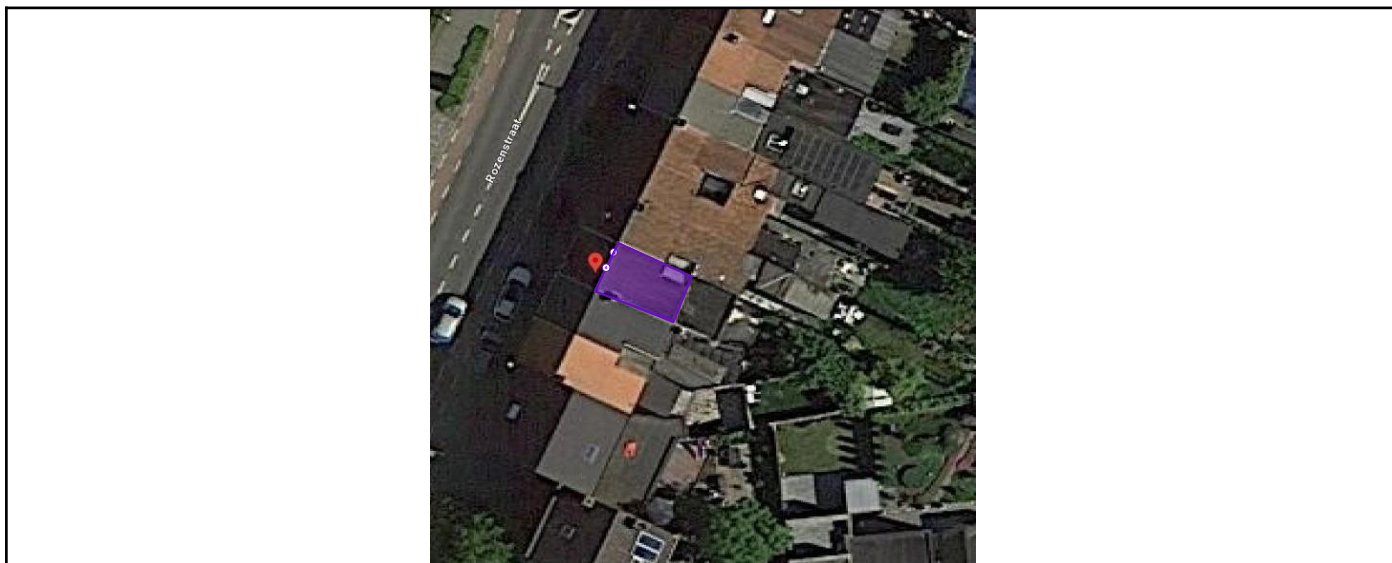
Plan 1.4: rozenstraat 11

Beschrijving	Type	Actie
4. Zolder dak onderdak	Beperking	-

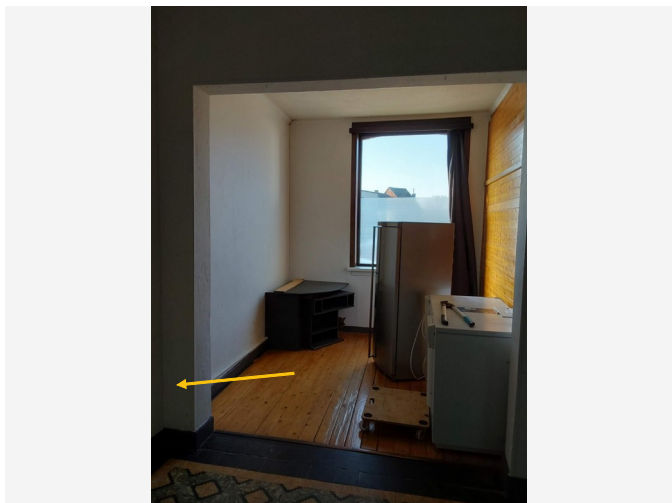
Fiche 1: menuiserit aan de muren door heel de woning

Asbestmateriaal

Eindbeoordeling materiaalrisico	Verhoogd materiaalrisico en/of verhoogde kans op vezelvrijgave
---------------------------------	--

Gebondenheid	Categorie 1: hechtgebonden in oorsprong
Asbestsoort (vezeltype)	Crocidoliet aanwezig
Asbestconcentratie	Laag (< 50%)
Afschermingsgraad van het gehele materiaal	Geheel of deels (ook) vrij aan de binnenlucht
Toestand van het materiaal	Licht beschadigd, licht verweerd. Intact materiaal type Pical – asbestboard of categorie III 'gebondenheid'

Beschrijving	menuiserit aan de muren door heel de woning
Omgeving	Binnen
Primaire drager	Binnenwand
Asbestmateriaal	Plaat, paneel, tablet - Type Menuiserite
Bindmiddel van asbestmateriaal	Cement
Gebondenheid op basis van bindmiddel	Hecht
Hoeveelheid (oppervlakte - dikte - aantal)	• 80,00 m ² - 0,32 cm - 1 stuk
Totaal volume	0,256 m ³
Eenvoudig bereikbaar	Ja

Bevestigingswijze	<ul style="list-style-type: none">• Genageld, geniet
Identificatiemethode	Vaststelling zonder monstername
Destructieve handeling voor identificatie	Nee

Verwijderen

- Zorg voor een veilig beheer. Vermijd het beschadigen van het asbestmateriaal. Controleer de toestand jaarlijks op wijzigingen.

- Eenvoudige handelingen: mag via doe-het-zelf of door werknemer(s) met opleidingsattest eenvoudige handelingen
Gelieve alle veiligheidsregels te respecteren bij het verwijderen en de aangepaste beschermmiddelen te gebruiken. Vermijd breken. In dubbele speciale asbestzak afvoeren naar het containerpark.
<https://www.asbestinfo.vlaanderen/>

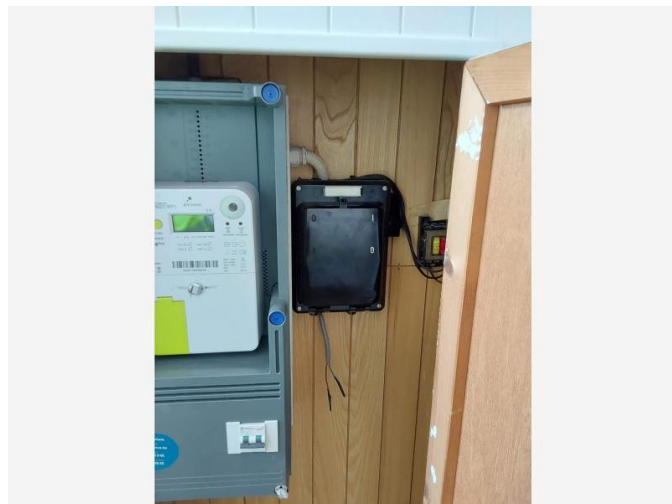
Eindbeoordeling materiaalrisico	Laag materiaalrisico en/of verlaagde kans op vezelvrijgave
Opmerking	Geen krassen in maken

Gebondenheid	Categorie 1: hechtgebonden in oorsprong
Asbestsoort (vezeltype)	Crocidoliet aanwezig
Asbestconcentratie	Laag (< 50%)
Afschermingsgraad van het gehele materiaal	Geheel of deels (ook) vrij aan de binnenlucht
Toestand van het materiaal	Onbeschadigd, niet verweerd

Beschrijving	bakeliet
Omgeving	Binnen
Primaire drager	Communicatie en elektrische infrastructuur en uitrusting
Asbestmateriaal	Plaat, paneel, tablet - Type Bakeliet
Bindmiddel van asbestmateriaal	Kunststof of -hars
Gebondenheid op basis van bindmiddel	Hecht
Hoeveelheid (oppervlakte - dikte - aantal)	• 3,00 m ² - 0,50 cm - 1 stuk

Totaal volume	0,015 m ³
Eenvoudig bereikbaar	Ja
Bevestigingswijze	<ul style="list-style-type: none"> • Geschroefd
Identificatiemethode	Vaststelling zonder monsternamen
Destructieve handeling voor identificatie	Nee
Opmerking	Ter verduidelijking bakeliet hier is asbestverdacht het is niet zeker dat er asbest in zit . Geen staal genomen omwille van het destructief karakter. Schakelaars verspreid over de woning voor de leesbaarheid niet overal aangeduid.

Zorgvuldig beheren

- Zorg voor een veilig beheer. Vermijd het beschadigen van het asbestmateriaal. Controleer de toestand jaarlijks op wijzigingen.

- Eenvoudige handelingen: mag via doe-het-zelf of door werknemer(s) met opleidingsattest eenvoudige handelingen
Kleine hoeveelheid. Eenvoudig bereikbaar. Gelieve alle veiligheidsregels te respecteren bij het verwijderen en de aangepaste beschermmiddelen te gebruiken. Vermijd breken. In dubbele speciale asbestzak afvoeren naar het containerpark. <https://www.asbestinfo.vlaanderen/>

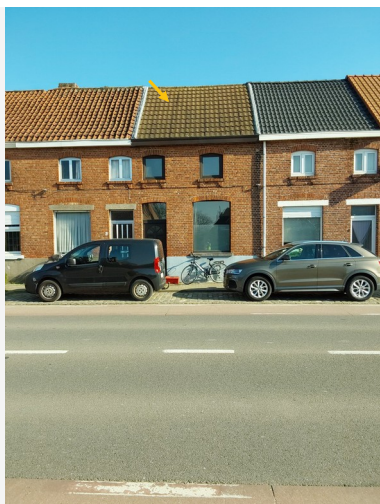
Situeringfoto

Permanente beperking

Reden: Slotvaste toegangspoort, -deur of -luik

Uitleg van de asbestdeskundige: Er is géén toegang tot zolder of dak van binnenuit. Van buiten +3.5 meter

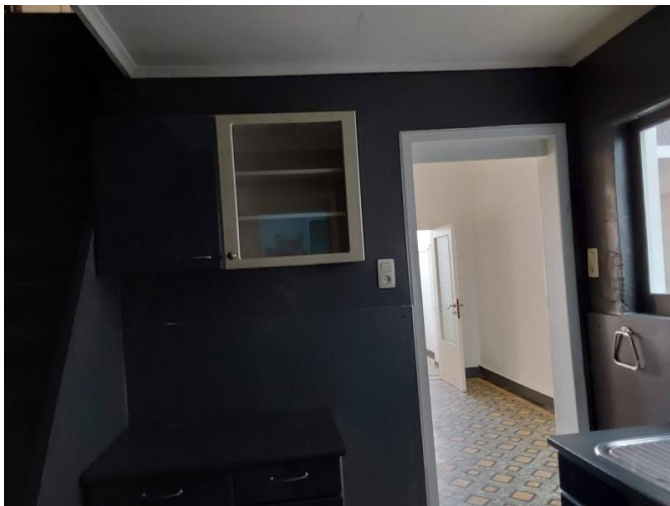
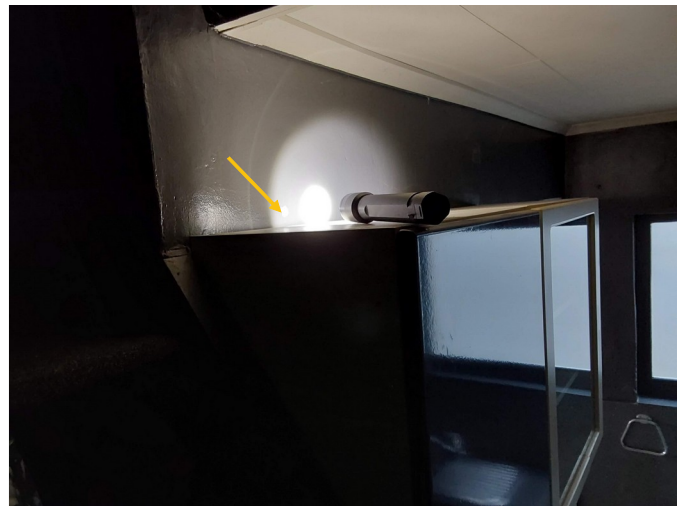
Geen asbest

#	Type	Referentie	Resultaat
5.1	Mengmonster	1	Geen asbest

Beschrijving	Pleisterwerk muren
Omgeving	Binnen
Primaire drager	Binnenwand
Bindmiddel van materiaal	Gips - kalk

Gebondenheid op basis van bindmiddel	Niet-hechtgebonden
Hoeveelheid (oppervlakte - dikte - aantal)	• 45,00 m ² - 0,30 cm - 1 stuk
Totaal volume	0,135 m ³
Identificatiemethode	Vaststelling met monstername
Destructieve handeling voor identificatie	Nee
Opmerking	Géén palfondbepleistering. Geen cv
