Asbestinventarisatetest

Botestraat 59/0001, 9032 Gent

Attestnummer : 20240803-000003.000

Niet-asbestveilig

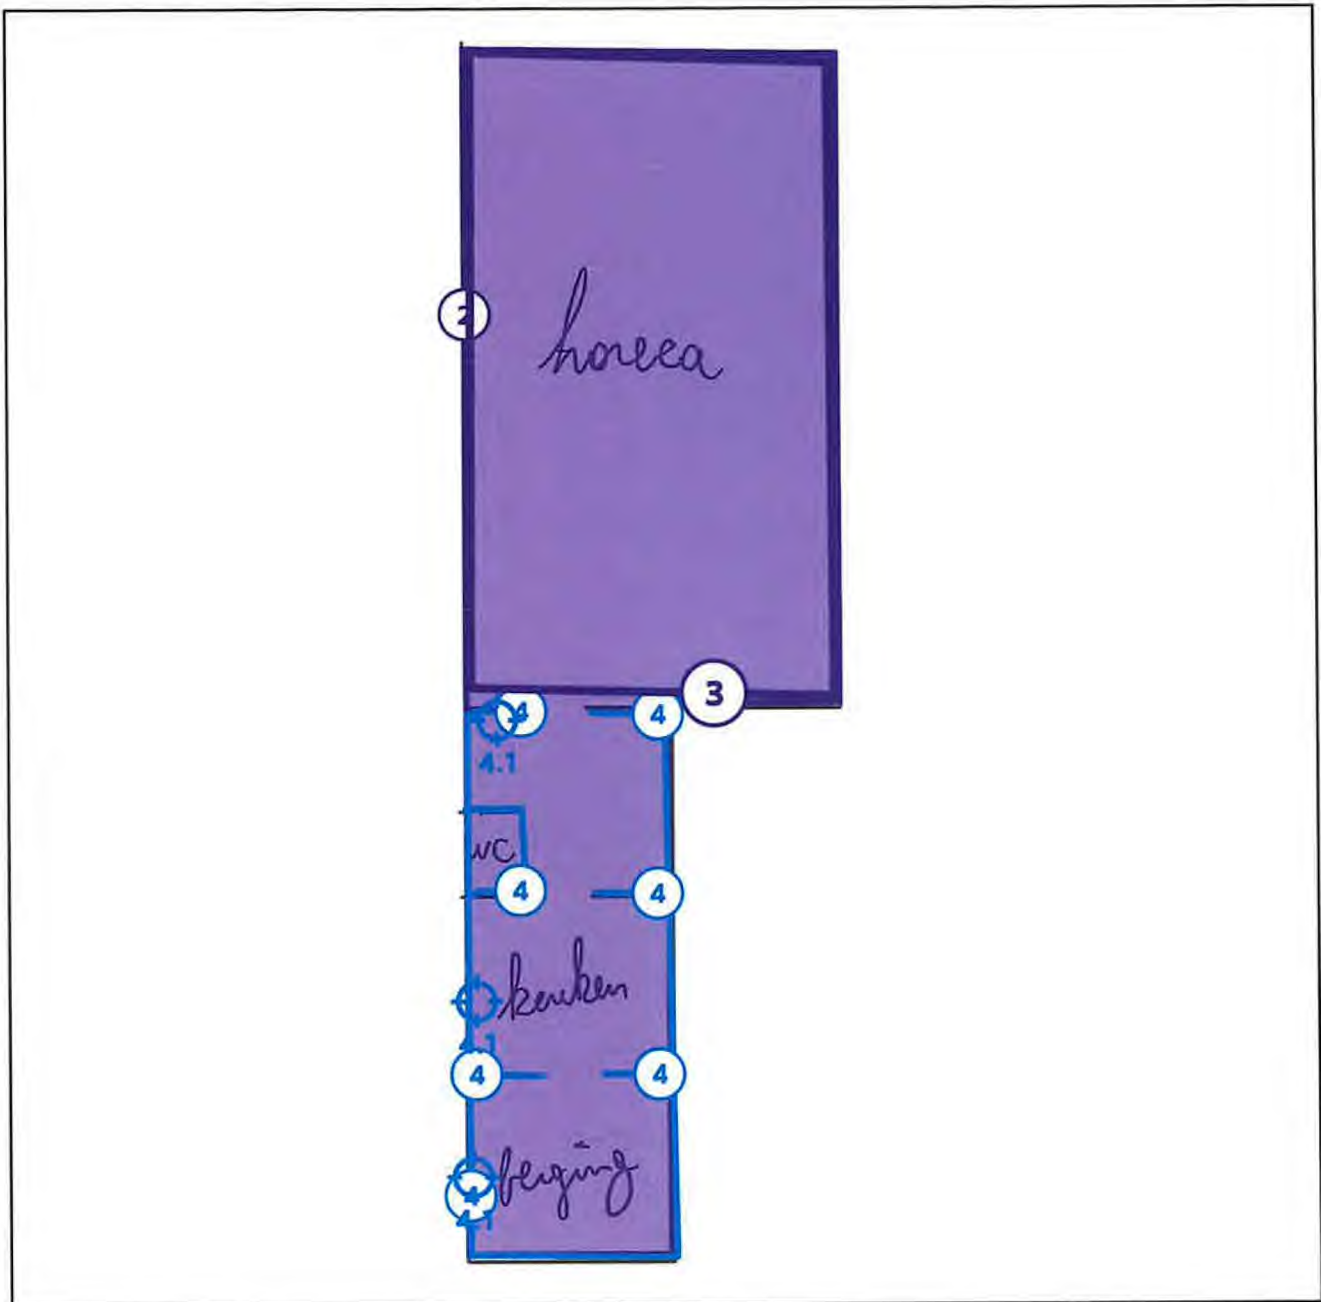
Plan 1.1: Grondplan

Beschrijving	Type	Actie
2. Plafonds	Advies	-
3. Pleisterwerk horeca	Advies	-
4. Pleisterwerk	Geen asbest	-

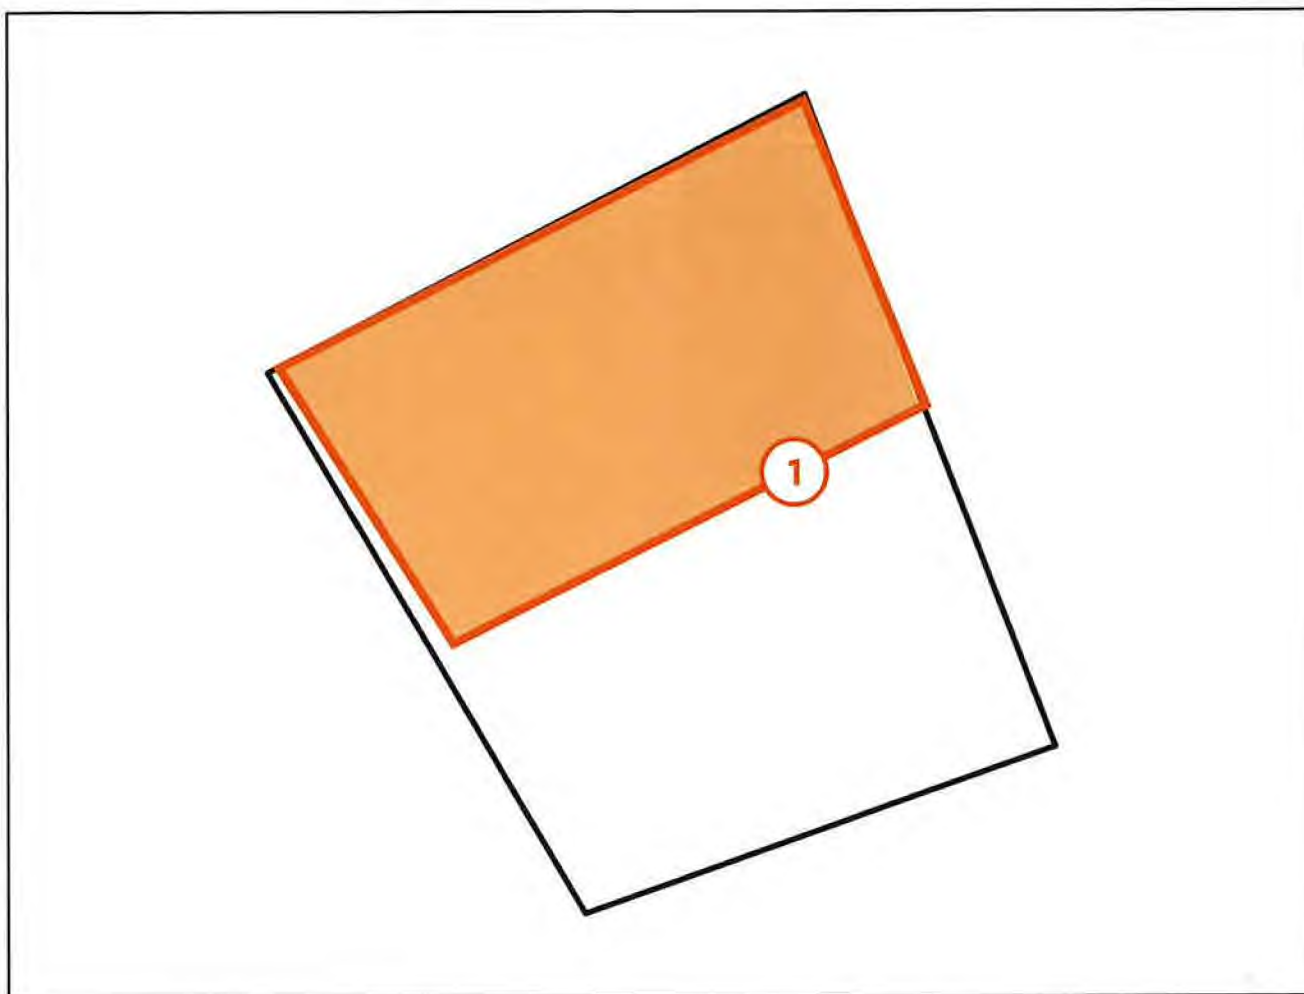
Plan 2.1: Constructie plan

Beschrijving	Type	Actie
1. Golfplaten tuinberging	Asbestmateriaal	Verwijderen

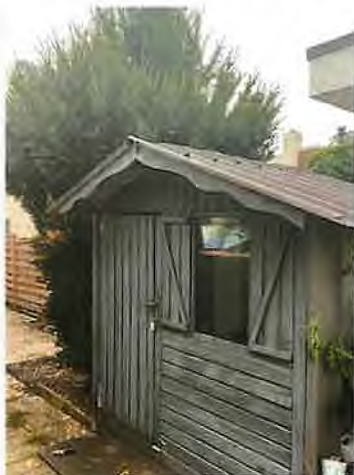
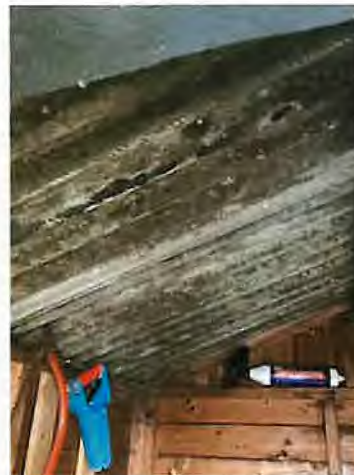
Fiche 1: Golfplaten tuinberging

Het asbestmateriaal valt onder de mijlpaal van 2034.

Eindbeoordeling materiaalisico	Verhoogd materiaalisico en/of verhoogde kans op vezelvrijgave
--------------------------------	---

Gebondenheid	Categorie 1: hechtgebonden in oorsprong
Asbestsoort (vezeltype)	Crocidoliet aanwezig
Asbestconcentratie	Laag (< 50%)
Afschermingsgraad van het gehele materiaal	Geheel of deels (ook) vrij aan de binnenlucht
Toestand van het materiaal	Licht beschadigd, licht verweerd. Intact calciumsilicaatmateriaal of categorie III 'gebondenheid'

Beschrijving	Golfplaten tuinberging
Omgeving	Grenst aan binnen- en buitenlucht
Primaire drager	Schuin dak
Asbestmateriaal	Dak- en gevelbekleding - Golfplaat
Bindmiddel van asbestmateriaal	Cement
Gebondenheid op basis van bindmiddel	Hecht
Hoeveelheid (oppervlakte - aantal)	• 2,00 m ² - 1 stuk
Totale oppervlakte	2,00 m ²
Eenvoudig bereikbaar	Ja
Bevestigingswijze	<ul style="list-style-type: none">• Geschroefd• Genageld, geniet
Identificatiemethode	Vaststelling zonder monstername
Destructieve handeling voor identificatie	Nee

- Verwijder dit asbestmateriaal zo snel mogelijk. Volg de toestand goed op.

- Eenvoudige handelingen: mag via doe-het-zelf of door werknemer(s) met opleidingsattest eenvoudige handelingen
Verwijder de golfplaten bij afbraak/ renovatie en voer ze af naar een recyclagepark in de correcte verpakking voor asbestmaterialen.

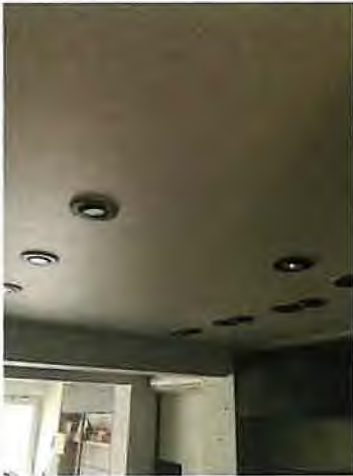
Fiche 2: Plafonds

Plafonds allemaal uitgevoerd in gipskartonplaten.

Identificatiemethode	Vaststelling & expertise (niet-asbestverdacht)
Primaire drager	Plafond
(Asbest)materiaal	In-situ afwerkingslagen - Pleisterwerk (wand, plafond, ...)
Bindmiddel	Gips - kalk
Gebondenheid bindmiddel	Niet-hechtgebonden

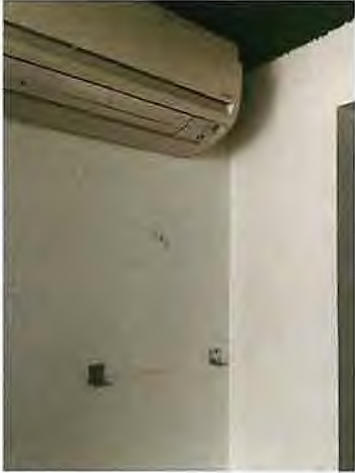
Fiche 3: Pleisterwerk horeca

Horeca gedeelte volledig afgewerkt in gipskarton, mogelijk zit hierachter nog origineel pleisterwerk.

Identificatiemethode	Redelijk vermoeden
Primaire drager	Binnenwand
Bindmiddel	Gips - kalk
Gebondenheid bindmiddel	Niet-hechtgebonden

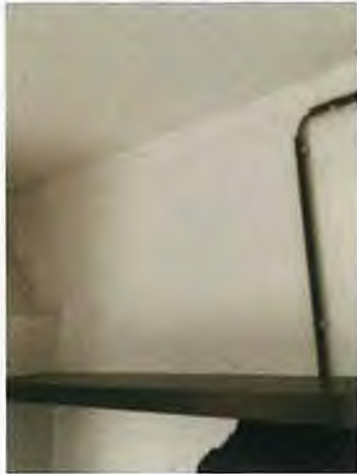
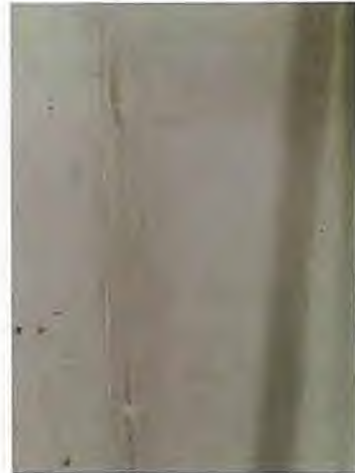
Fiche 4: Pleisterwerk

Geen asbest

#	Type	Referentie	Resultaat
4.1	Mengmonster	36662-001/01	Geen asbest

Beschrijving	Pleisterwerk
Omgeving	Binnen
Primaire drager	Binnenwand
Bindmiddel van materiaal	Gips - kalk
Gebondenheid op basis van bindmiddel	Niet-hechtgebonden
Hoeveelheid (oppervlakte - dikte - aantal)	• 50,00 m ² - 1,00 cm - 1 stuk
Totaal volume	0,50 m ³
Identificatiemethode	Vaststelling met monstername
Destructieve handeling voor identificatie	Nee
Opmerking	Stalen genomen in keuken en berging, stookruimte en traphal niet van toepassing.
