# Asbestinventarisatetest

12029D0566/00A000

Attestnummer : 20240208-000342.001

## Zone 1: schuilhok / stal

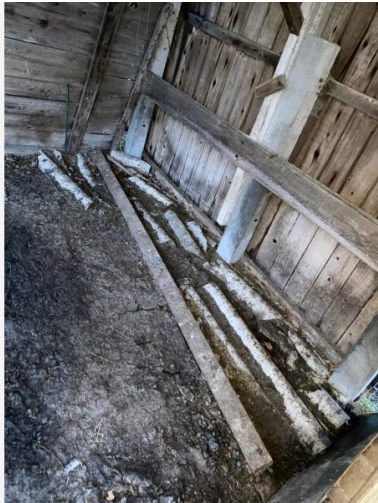
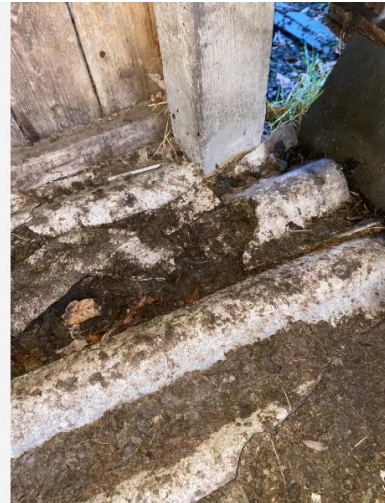
Overzichtsfoto

Detailfoto

Beschrijving	Restanten AC-Golfplaten
Type afvalstof	Betreft resten (contaminatie) van verwerking of beschadiging
Type resten (contaminatie)	<ul style="list-style-type: none"><li>• Stukken, fragmenten (los, opliggend)</li></ul>
Besmette materialen	<ul style="list-style-type: none"><li>• Organisch materiaal (mos, mest, vegetatie, ...)</li><li>• Bodem</li></ul>
Bron van de resten	Verschillende restanten van zwaar verweerde golfplaten.
Omgeving	Buiten
Primaire drager	Schuin dak
Gebondenheid resten	Hecht
Hoeveelheid (gewicht - aantal)	<ul style="list-style-type: none"><li>• 50,00 kg - 1 stuk</li></ul>
Totaal gewicht	50,00 kg
Eenvoudig bereikbaar	Ja
Identificatiemethode	Vaststelling zonder monsternamen
Opmerking	Hoeveelheid is op basis van een inschatting.

Het asbestmateriaal valt onder de mijlpaal van 2040.

**Dringend verwijderen**

- Verwijder het asbestafval.
- Vermijd het bewerken of het intensief betreden (belopen, rijden, ...) van de verontreinigde zone. Is dit niet mogelijk vraag dan advies aan een erkend bodemsaneringsdeskundige voor verdere maatregelen.

- Eenvoudige handelingen: enkel door erkend asbestverwijderaar  
Het gaat hier over asbestpuin. Verhoogde kans op vezelvrijgave.

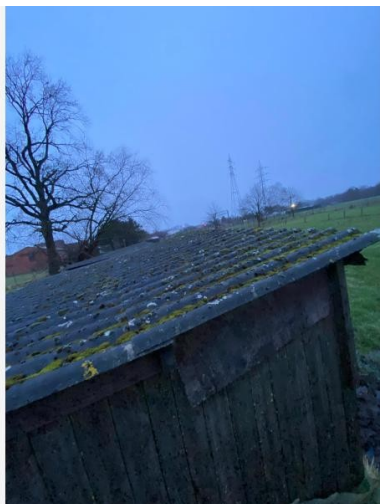
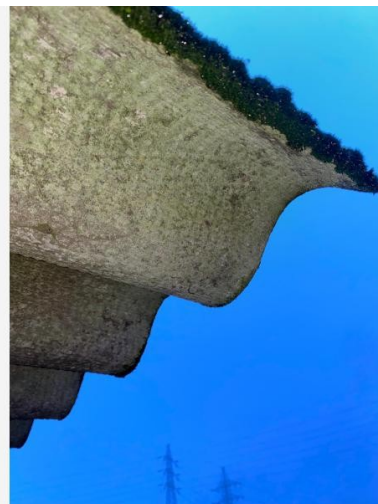
Overzichtsfoto

Detailfoto

Eindbeoordeling materiaalrisico	Verhoogd materiaalrisico en/of verhoogde kans op vezelvrijgave
---------------------------------	--

Gebondenheid	Categorie 1: hechtgebonden in oorsprong
Asbestsoort (vezeltype)	Crocidoliet aanwezig
Asbestconcentratie	Laag (< 50%)
Afschermingsgraad van het gehele materiaal	Geheel of deels vrij aan de buitenlucht
Toestand van het materiaal	Matig beschadigd, matig verweerd

Beschrijving	Golfplaten dak
Omgeving	Buiten
Primaire drager	Schuin dak
Asbestmateriaal	Dak- en gevelbekleding - Golfplaat
Bindmiddel van asbestmateriaal	Cement
Gebondenheid op basis van bindmiddel	Hecht
Hoeveelheid (oppervlakte - aantal)	• 30,00 m <sup>2</sup> - 1 stuk
Totale oppervlakte	30,00 m <sup>2</sup>
Eenvoudig bereikbaar	Ja

<b>Bevestigingswijze</b>	• Geschroefd
<b>Identificatiemethode</b>	Vaststelling zonder monstername
<b>Destructieve handeling voor identificatie</b>	Nee

Het asbestmateriaal valt onder de mijlpaal van 2034.

Verwijderen

- Verwijder dit asbestmateriaal zo snel mogelijk. Volg de toestand goed op.
- Hemelwater dat afspoelt van asbestcement daken of gevels kan asbestdeeltjes bevatten. Gebruik het enkel voor gesloten circuits (bv. spoelen toiletten). Reinig na het vervangen van het dak of de gevel de dakgoten en regenwaterput of -ton om asbesthoudend sediment of slib te verwijderen

- Eenvoudige handelingen: mag via doe-het-zelf of door werknemer(s) met opleidingsattest eenvoudige handelingen  
Kleine hoeveelheid hechtgebonden asbestplaten mag via doe-het-zelf worden weggehaald.
- Eenvoudige handelingen: enkel door erkend asbestverwijderaar  
Golfplaten vertonen veel schade door erosie. Best kan hiervoor en erkend asbestverwijderaar voor worden ingeschakeld. Het afvoeren van brokstukken is niet mogelijk als particulier.
