# Asbestinventarisatetest

Kattestraat 5, 3770 Riemst

Attestnummer : 20240430-000182.001

Uitgegeven op : 30.04.2024

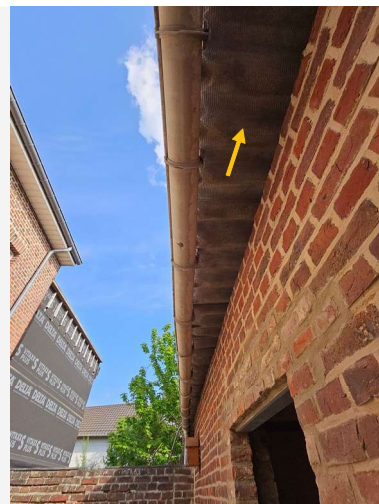
Overzichtsfoto

Detailfoto

Eindbeoordeling materiaalrisico	Verhoogd materiaalrisico en/of verhoogde kans op vezelvrijgave
---------------------------------	--

Gebondenheid	Categorie 1: hechtgebonden in oorsprong
Asbestsoort (vezeltype)	Crocidoliet aanwezig
Asbestconcentratie	Laag (< 50%)
Afschermingsgraad van het gehele materiaal	Geheel of deels vrij aan de buitenlucht
Toestand van het materiaal	Matig beschadigd, matig verweerd

Beschrijving	Asbesthoudende golfplaten
Omgeving	Binnen
Primaire drager	Schuin dak
Asbestmateriaal	Dak- en gevelbekleding - Golfplaat
Bindmiddel van asbestmateriaal	Cement
Gebondenheid op basis van bindmiddel	Hecht
Hoeveelheid (oppervlakte - aantal)	• 22,00 m <sup>2</sup> - 1 stuk
Totale oppervlakte	22,00 m <sup>2</sup>
Eenvoudig bereikbaar	Ja
Bevestigingswijze	• Onbekend

Verwijderen

- Verwijder dit asbestmateriaal zo snel mogelijk. Volg de toestand goed op.

- Eenvoudige handelingen: mag via doe-het-zelf of door werknemer(s) met opleidingsattest eenvoudige handelingen  
Bij het verwijderen van de asbesthoudende golfplaten gebruik maken van de nodige pbm's (Minstens FFP3 masker, bescherming over kledij en schoenen,..). Zorg ervoor dat de platen niet breken bij het demonteren. Slijpen, boren, breken is dus allemaal verboden. Verpak ze dubbel in doorzichtige plastieke zakken en breng ze in alle voorzichtigheid naar het containerpark.

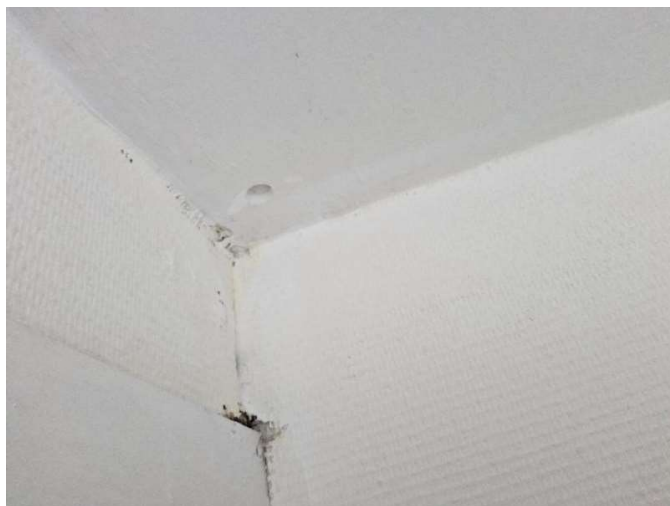
## Fiche 4: Pleisterwerk plafond

Geen asbest

#	Type	Referentie	Resultaat
4.1	Mengmonster	003	Geen asbest

Beschrijving	Pleisterwerk plafond
Omgeving	Binnen
Primaire drager	Plafond

<b>Bindmiddel van materiaal</b>	Gips - kalk
<b>Gebondenheid op basis van bindmiddel</b>	Niet-hechtgebonden
<b>Hoeveelheid (oppervlakte - dikte - aantal)</b>	• 175,00 m <sup>2</sup> - 1,00 cm - 1 stuk
<b>Totaal volume</b>	1,75 m <sup>3</sup>
<b>Identificatiemethode</b>	Vaststelling met monstername
<b>Destructieve handeling voor identificatie</b>	Nee

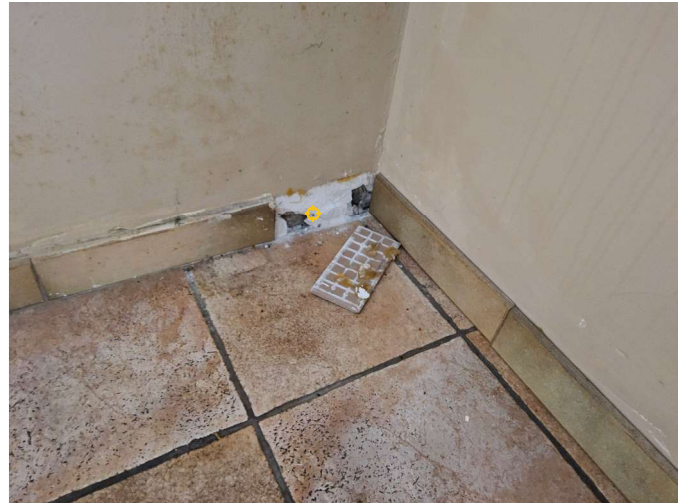
## Fiche 5: Pleisterwerk muren

Geen asbest

#	Type	Referentie	Resultaat
5.1	Mengmonster	001	Geen asbest

Beschrijving	Pleisterwerk muren
Omgeving	Binnen
Primaire drager	Binnenwand

<b>Bindmiddel van materiaal</b>	Gips - kalk
<b>Gebondenheid op basis van bindmiddel</b>	Niet-hechtgebonden
<b>Hoeveelheid (oppervlakte - dikte - aantal)</b>	• 250,00 m <sup>2</sup> - 1,00 cm - 1 stuk
<b>Totaal volume</b>	2,50 m <sup>3</sup>
<b>Identificatiemethode</b>	Vaststelling met monstername
<b>Destructieve handeling voor identificatie</b>	Nee
