# Asbestinventarisatetest

Pannovenweg 18, 3700 Tongeren

Attestnummer : 20240802-000299.000

Uitgegeven op : 02.08.2024

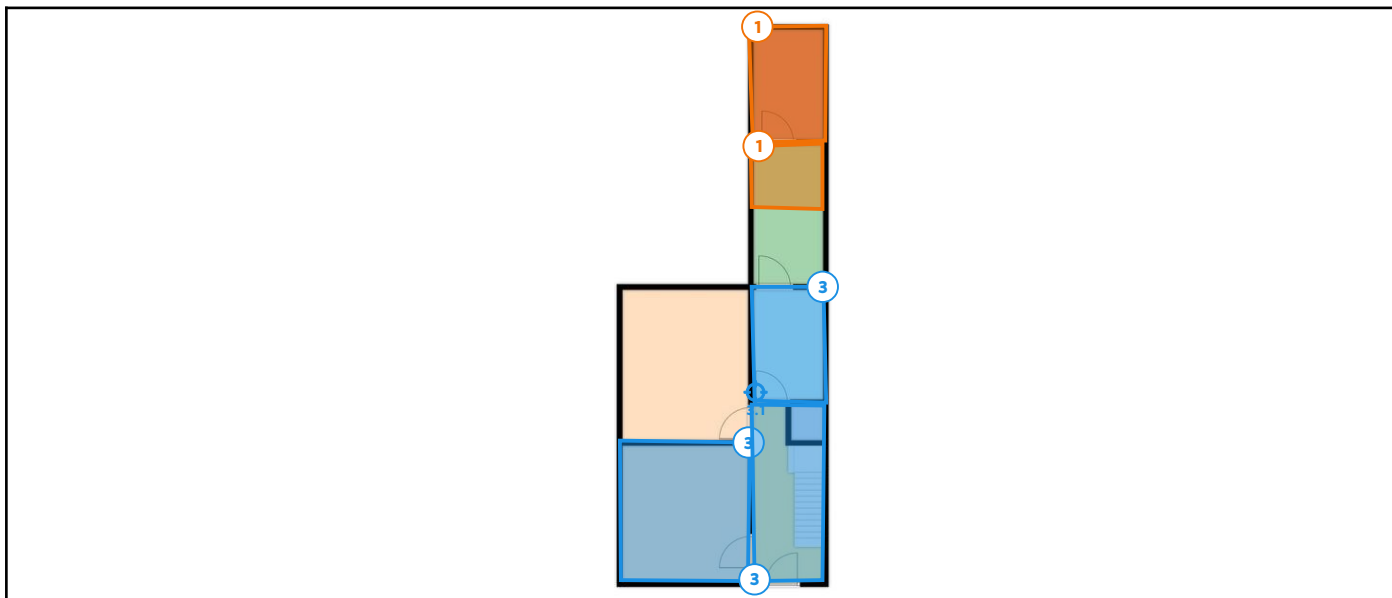
## Plan 1.2: Gelijkvloers

Beschrijving	Type	Actie
1. Golfplaten afdak + bijbouw	Asbestmateriaal	<a href="#">Verwijderen</a>
3. Pleisterwerk plafond	Geen asbest	-
3.1 Code: MM02	Mengmonster	-
