Asbestinventarisatetest

2de Genielaan 11, 8647 Lo-Reninge

Attestnummer : 20231030-000216.001

Uitgegeven op : 30.10.2023

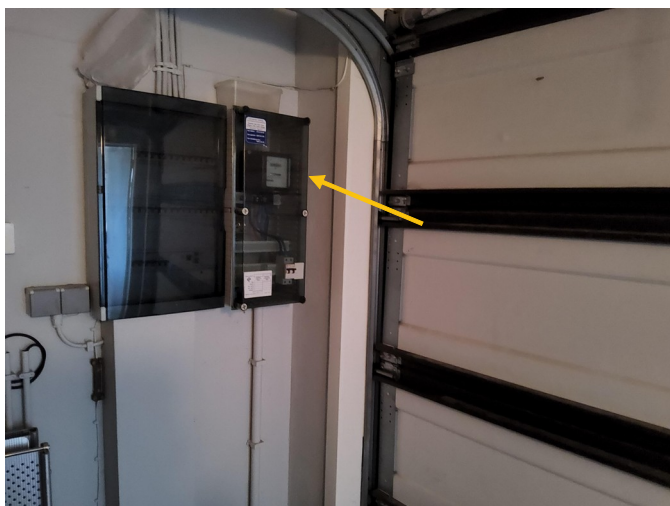
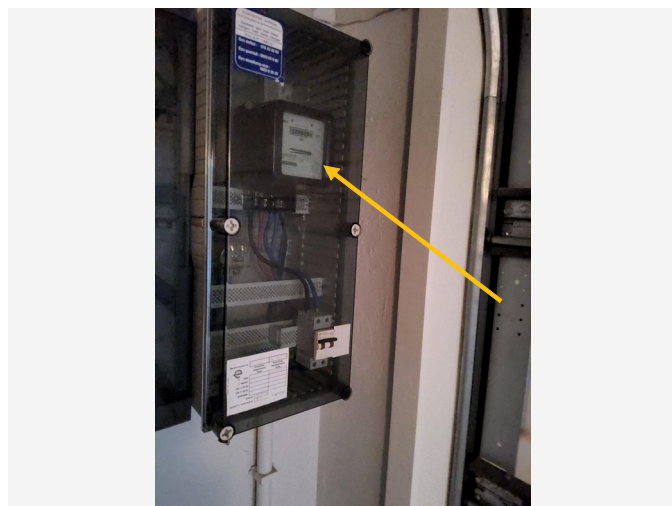
Overzichtsfoto

Detailfoto

Het asbestmateriaal valt onder de mijlpaal van 2040.

Eindbeoordeling materiaalrisico	Zeer laag materiaalrisico en/of zeer lage kans op vezelvrijgave
---------------------------------	-----------------------------------------------------------------

Gebondenheid	Categorie 1: hechtgebonden in oorsprong
Asbestsoort (vezeltype)	Crocidoliet aanwezig
Asbestconcentratie	Laag (< 50%)
Afschermingsgraad van het gehele materiaal	Stootvaste afscherming of omkasting
Toestand van het materiaal	Onbeschadigd, niet verweerd

Beschrijving	Bakeliet schakelkast in garage
Omgeving	Binnen
Primaire drager	Communicatie en elektrische infrastructuur en uitrusting
Asbestmateriaal	Plaat, paneel, tablet - Type Bakeliet
Bindmiddel van asbestmateriaal	Kunststof of -hars
Gebondenheid op basis van bindmiddel	Hecht
Hoeveelheid (oppervlakte - dikte - aantal)	• 0,12 m ² - 5,00 cm - 1 stuk
Totaal volume	0,006 m ³
Eenvoudig bereikbaar	Ja
Bevestigingswijze	• Geschroefd
Identificatiemethode	Vaststelling zonder monsternamen

- Zorg voor een veilig beheer. Vermijd het beschadigen van het asbestmateriaal. Controleer de toestand jaarlijks op wijzigingen.

- Eenvoudige handelingen: mag via doe-het-zelf of door werknemer(s) met opleidingsattest eenvoudige handelingen
Deze asbesttoepassing kan eenvoudig en zonder te beschadigen verwijderd worden door een werknemer met kennis van electriciteit.

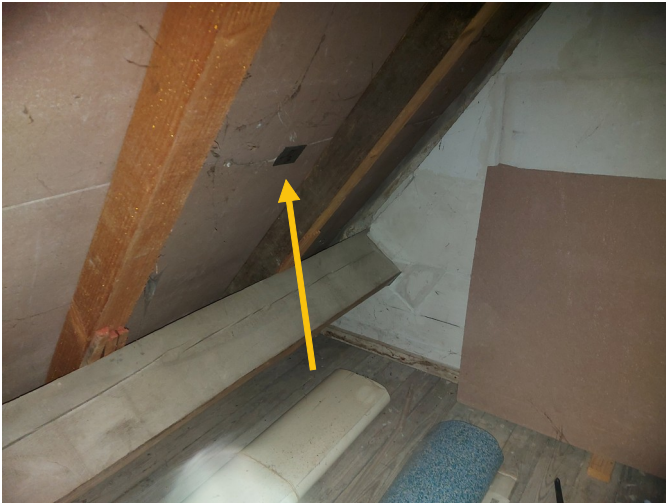
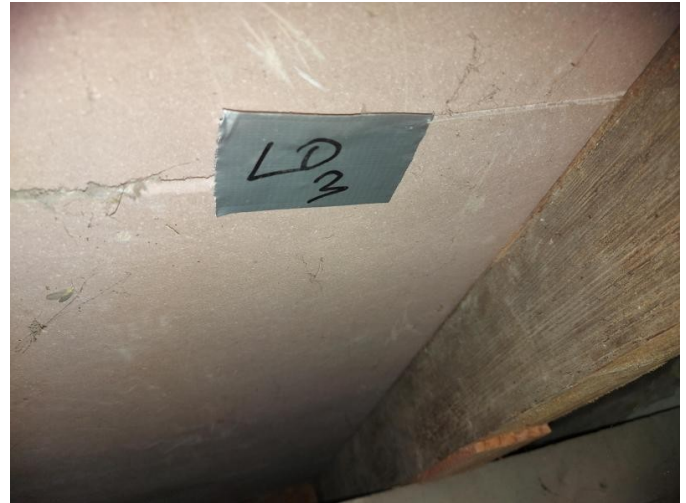
Fiche 2: Onderdak zolder

Overzichtsfoto

Detailfoto

Geen asbest

#	Type	Referentie	Resultaat
2.1	Puntmonster	Lo 4	Geen asbest

Beschrijving	Onderdak zolder
Omgeving	Binnen
Primaire drager	Schuin dak
Bindmiddel van materiaal	Cement

Gebondenheid op basis van bindmiddel	Hecht
Hoeveelheid (oppervlakte - dikte - aantal)	• 54,00 m ² - 0,40 cm - 1 stuk
Totaal volume	0,216 m ³
Identificatiemethode	Vaststelling met monstername
Destructieve handeling voor identificatie	Nee

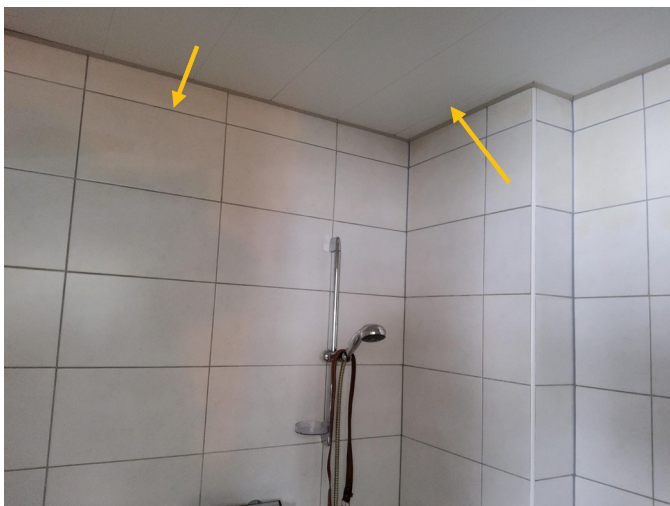
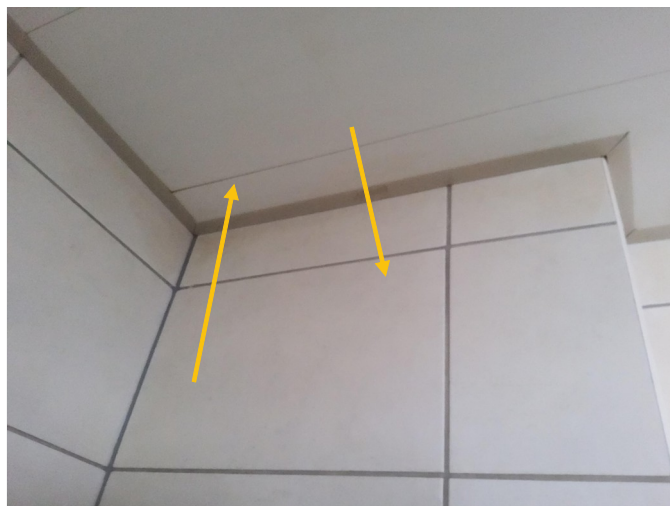
Fiche 3: badkamer wanden en plafond

Overzichtsfoto

Detailfoto

Geen asbest

Beschrijving	badkamer wanden en plafond
Omgeving	Binnen
Primaire drager	Binnenwand
Bindmiddel van materiaal	Gips - kalk
Gebondenheid op basis van bindmiddel	Niet-hechtgebonden
Identificatiemethode	Vaststelling met bewijsdocument, zonder monstername
Destructieve handeling voor identificatie	Nee

Deze badkamer is net als de rest van de woning opnieuw volledig gerenoveerd na een brand. Materialen die gebruikt zijn: Ytong cellenbetonblokken.
