Asbestinventarisatattest

Pollinkhovestraat 37B, 8647 Lo-Reninge

Attestnummer : 20240719-000304.001

Uitgegeven op : 30.07.2024

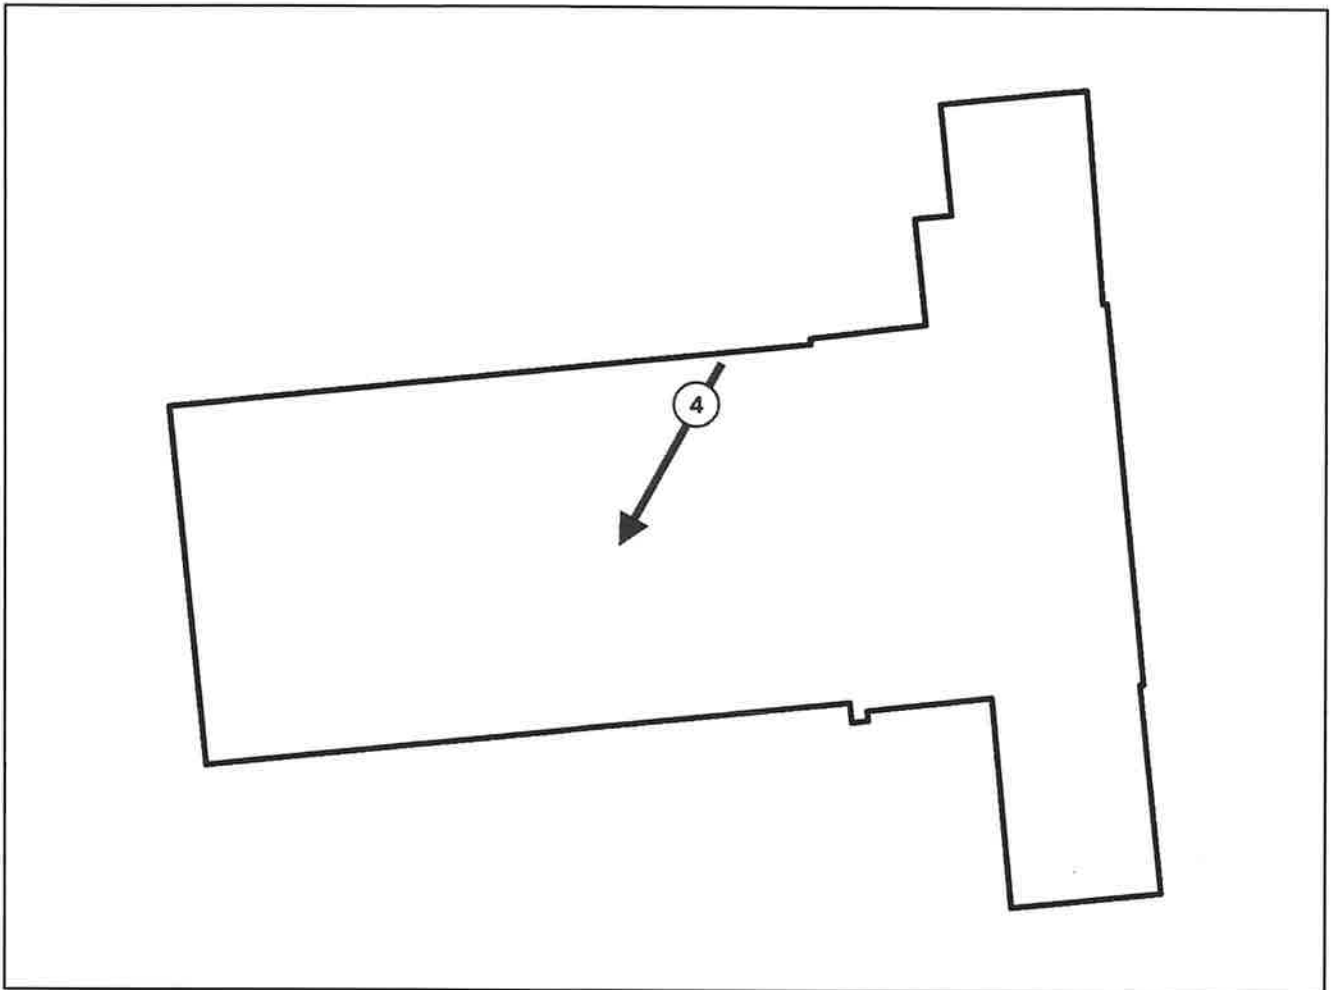
Plan 1.7: Hoofdgebouw plan

Beschrijving	Type	Actie
4. schouwhoed	Advies	-

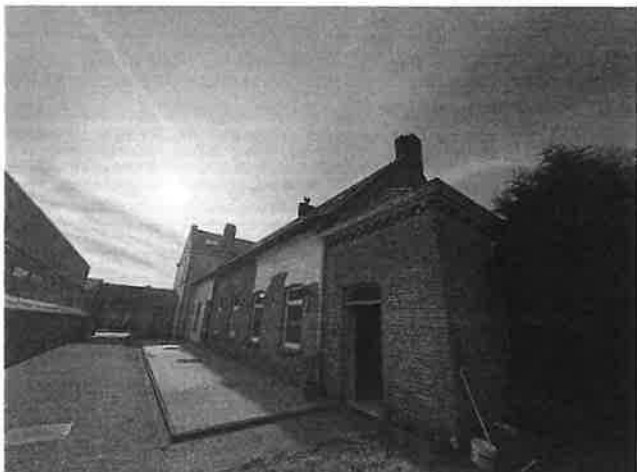
Fiche 1: Gemeenschappelijk gebruikte delen

Gemeenschappelijk gebruikte delen behoren niet tot ons onderzoek.

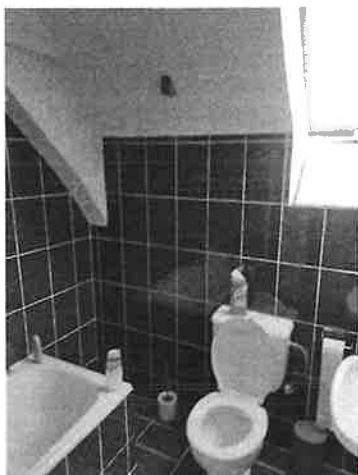
Fiche 2: wandtegels badkamer

De wandtegels zelf zijn niet asbestverdacht. Het is echter niet mogelijk om via een niet-destructief onderzoek vast te stellen wat er achter de wandtegels bevindt.

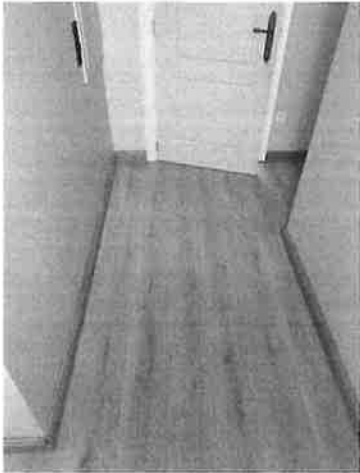
Fiche 3: vloeren

De laminaat zelf is niet asbestverdacht. Het is echter niet mogelijk om via een niet – destructief onderzoek vast te stellen wat er zich achter de laminaat bevindt.

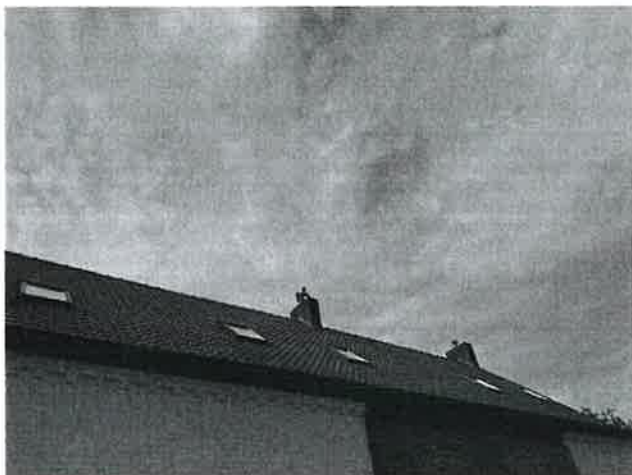
Fiche 4: schouwhoed

De schouwhoed behoort tot de gemeenschappelijk gebruikte delen.

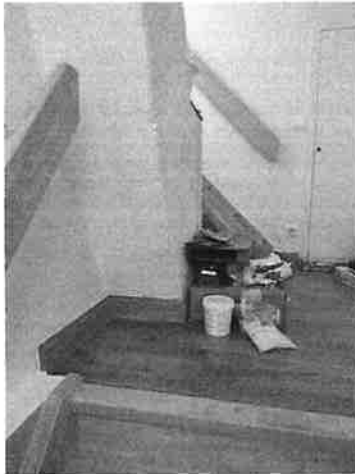
Fiche 5: Pleisterwerk muren

Geen asbest

#	Type	Referentie	Resultaat
5.1	Mengmonster	8397-7	Geen asbest

Beschrijving	Pleisterwerk muren
Omgeving	Binnen
Primaire drager	Binnenwand
Bindmiddel van materiaal	Gips - kalk
Gebondenheid op basis van bindmiddel	Niet-hechtgebonden
Hoeveelheid (oppervlakte - dikte - aantal)	• 205,00 m ² - 1,00 cm - 1 stuk
Totaal volume	2,05 m ³
Identificatiemethode	Vaststelling met monsternamen
Destructieve handeling voor identificatie	Nee
Opmerking	De hoeveelheid is een schatting.

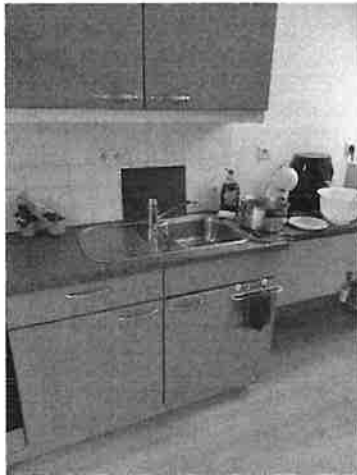
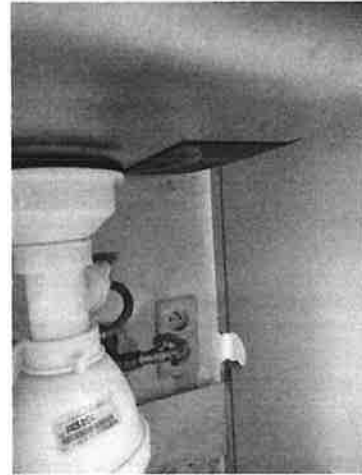
Fiche 6: Anti dreunlaag spoelbak keuken

Geen asbest

#	Type	Referentie	Resultaat
6.1	Puntmonster	8397-9	Geen asbest

Beschrijving	Anti dreunlaag spoelbak keuken
Omgeving	Binnen
Primaire drager	Sanitaire infrastructuur en uitrusting (toe- en afvoer)
Bindmiddel van materiaal	Bitumen (roofing, teer, asfalt)
Gebondenheid op basis van bindmiddel	Hecht
Hoeveelheid (oppervlakte - aantal)	• 0,25 m ² - 1 stuk
Totale oppervlakte	0,25 m ²
Identificatiemethode	Vaststelling met monsternamen
Destructieve handeling voor identificatie	Nee
Opmerking	De hoeveelheid is een schatting.

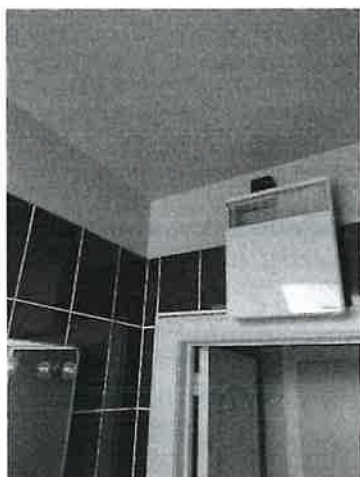
Fiche 7: Pleisterwerk plafond

Geen asbest

#	Type	Referentie	Resultaat
7.1	Mengmonster	8397-8	Geen asbest

Beschrijving	Pleisterwerk plafond
Omgeving	Binnen
Primaire drager	Plafond
Bindmiddel van materiaal	Gips - kalk
Gebondenheid op basis van bindmiddel	Niet-hechtgebonden
Hoeveelheid (oppervlakte - dikte - aantal)	• 120,60 m ² - 1,00 cm - 1 stuk
Totaal volume	1,206 m ³
Identificatiemethode	Vaststelling met monstername
Destructieve handeling voor identificatie	Nee
Opmerking	De hoeveelheid is een schatting.
