Asbestinventarisatetest

Zaventemsesteenweg 86, 1831 Machelen

Attestnummer : 20230614-000104.000

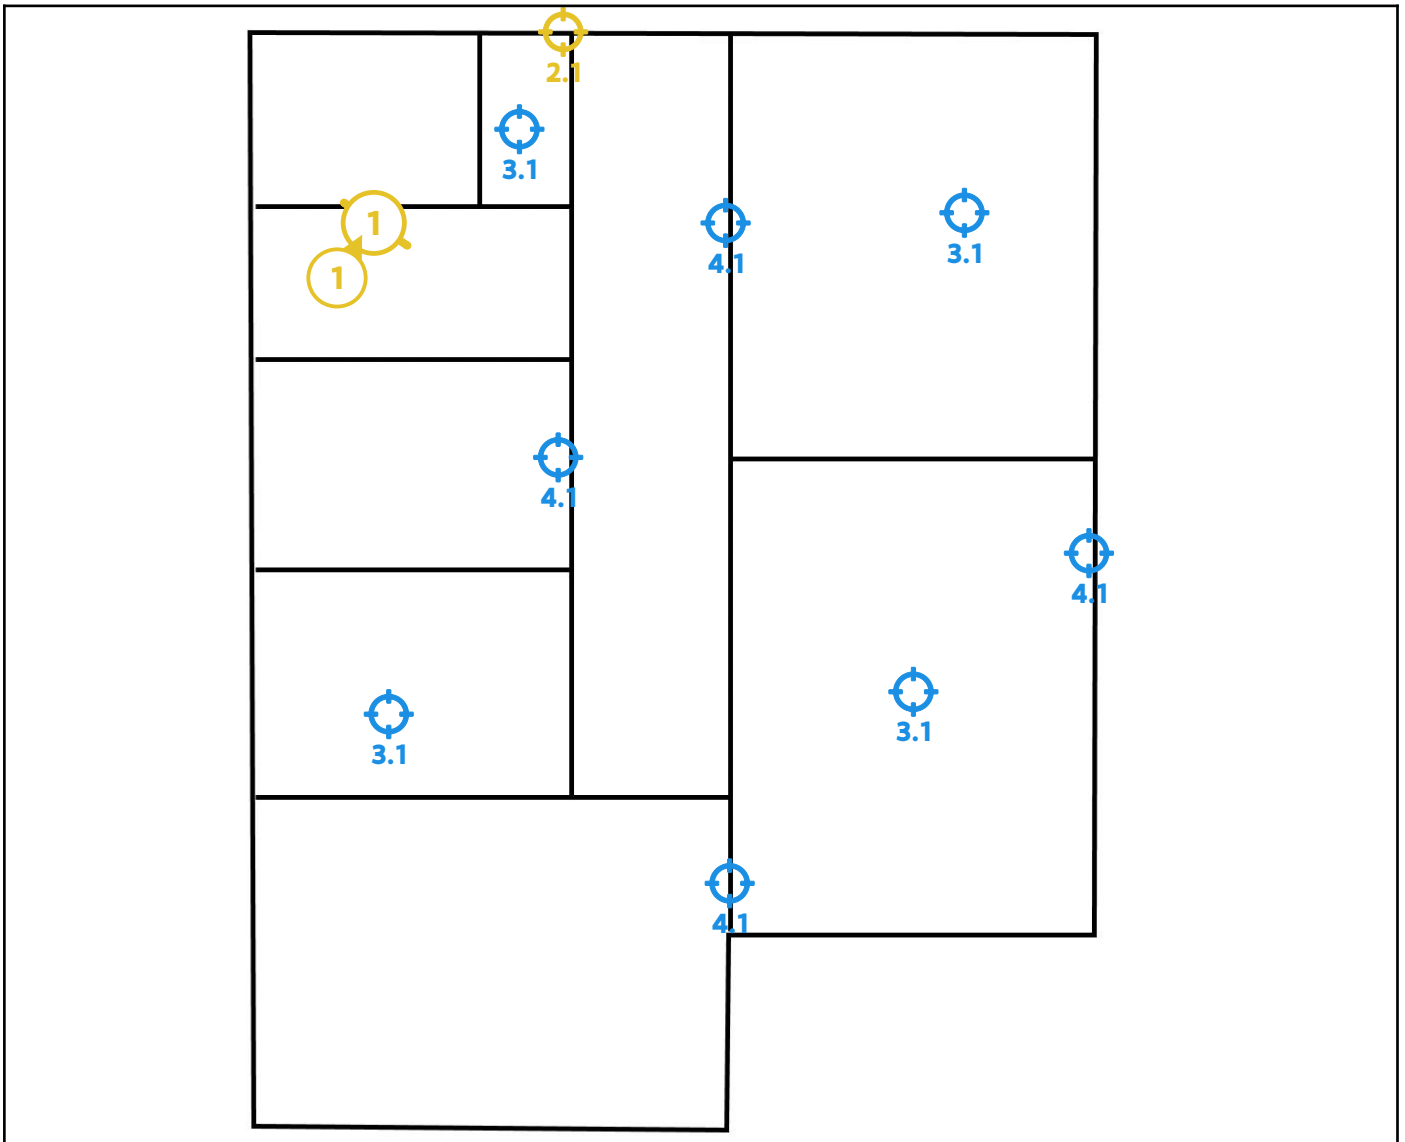
Plan 1.1: Gelijkvloers

Beschrijving	Type	Actie
1. F4 plaat in deur	Asbestmateriaal	Zorgvuldig beheren
2. F1 Mastiek voordeur	Asbestmateriaal	Zorgvuldig beheren
2.1 Code: Staal 1	Puntmonster	-
3. F3 pleisterwerk Plafonds	Geen asbest	-
3.1 Code: Staal 3	Mengmonster	-
4. F2 Pleisterwerk muren	Geen asbest	-

4.1 Code: Staal 2	Mengmonster	-
-------------------	-------------	---

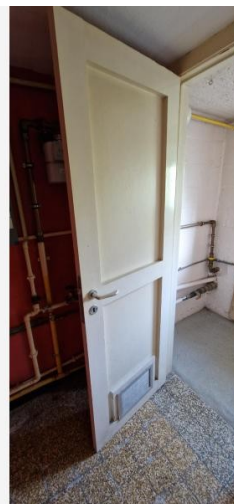
Overzichtsfoto

Detailfoto

Het asbestmateriaal valt onder de mijlpaal van 2040.

Eindbeoordeling materiaalrisico	Zeer laag materiaalrisico en/of zeer lage kans op vezelvrijgave
---------------------------------	---

Gebondenheid	Categorie 1: hechtgebonden in oorsprong
Asbestsoort (vezeltype)	Crocidoliet aanwezig
Asbestconcentratie	Laag (< 50%)
Afschermingsgraad van het gehele materiaal	Niet stootvaste afscherming
Toestand van het materiaal	Onbeschadigd, niet verweerd

Beschrijving	F4 plaat in deur
Omgeving	Binnen
Primaire drager	Wandopening verticaal (raam, deur, ...)
Asbestmateriaal	Plaat, paneel, tablet - Type Menuiserie
Bindmiddel van asbestmateriaal	Cement
Gebondenheid op basis van bindmiddel	Hecht
Hoeveelheid (oppervlakte - dikte - aantal)	• 2,00 m ² - 0,49 cm - 1 stuk
Totaal volume	0,01 m ³
Eenvoudig bereikbaar	Ja
Bevestigingswijze	• Genageld, geniet
Identificatiemethode	Vaststelling zonder monsternamen

- Zorg voor een veilig beheer. Vermijd het beschadigen van het asbestmateriaal. Controleer de toestand jaarlijks op wijzigingen.
- Verwijder dit asbestmateriaal zo snel mogelijk. Volg de toestand goed op.

- Eenvoudige handelingen: mag via doe-het-zelf of door werknemer(s) met opleidingsattest eenvoudige handelingen
Hechtgebonden

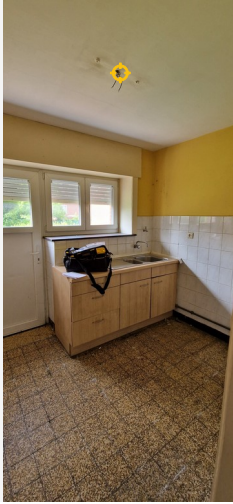
Fiche 3: F3 pleisterwerk Plafonds

Overzichtsfoto

Detailfoto

Geen asbest

#	Type	Referentie	Resultaat
3.1	Mengmonster	Staal 3	Geen asbest

Beschrijving	F3 pleisterwerk Plafonds
Omgeving	Binnen
Primaire drager	Plafond
Bindmiddel van materiaal	Gips - kalk
