## Keuringsverslag van een elektrische laagspanning- en zeer lage spanningsinstallatie

### NIET CONFORM

**Datum keuring:** 09/03/2026

Straatnaam Martelarenstraat  
Huisnummer 80  
Busnummer  
Postcode 1800  
Gemeente VILVOORDE  
Land België

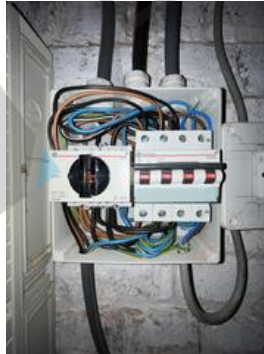
Afbeelding schakel- en verdeelbord:

- 15.03 Het verdeelbord is niet makkelijk toegankelijk. (Boek 1 Onderafdeling 5.3.5.1.C.) Niet bereikbaar zonder ladder
  - 15.11 Niet gebruikte invoeringen van het verdeelbord zijn niet correct of onvoldoende afgedicht. (Boek 1 Afdeling 5.1.4. en 4.2.2.3.)

- 18.09 Bij aansluiting van meeraderige geleiders dient men aangepaste adereindhulzen te gebruiken. (Boek 1 Onderafdeling 5.2.6.1. en 1.4.1.2.) In bord
