# Asbestinventarisatetest

Predikherenlei 7, 9000 Gent

Attestnummer : 20240710-000442.000

# Zone 1: Hoofdgebouw

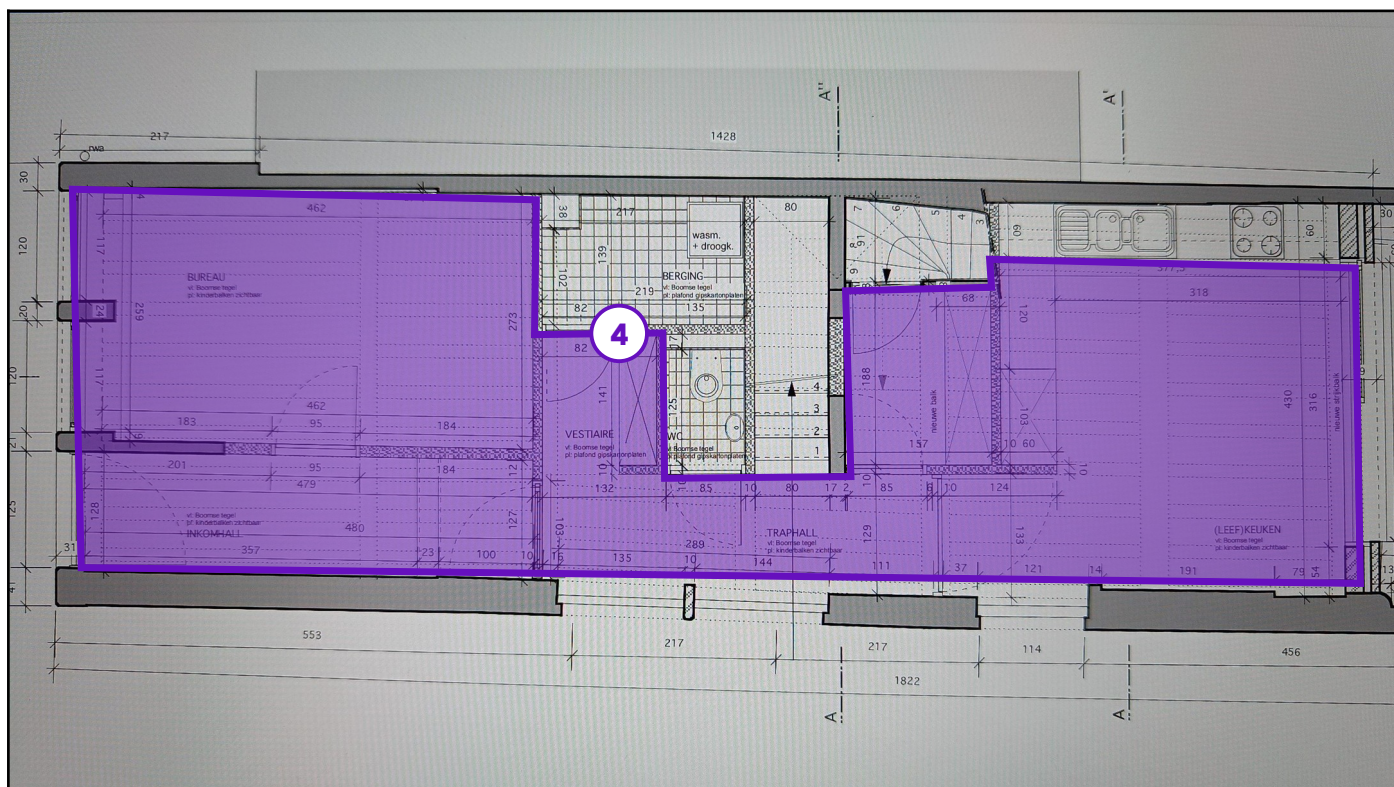
# Plan 1.1: plan gelijkvloers

Beschrijving	Type	Actie
4. vloertegels gelijkvloers	Advies	-

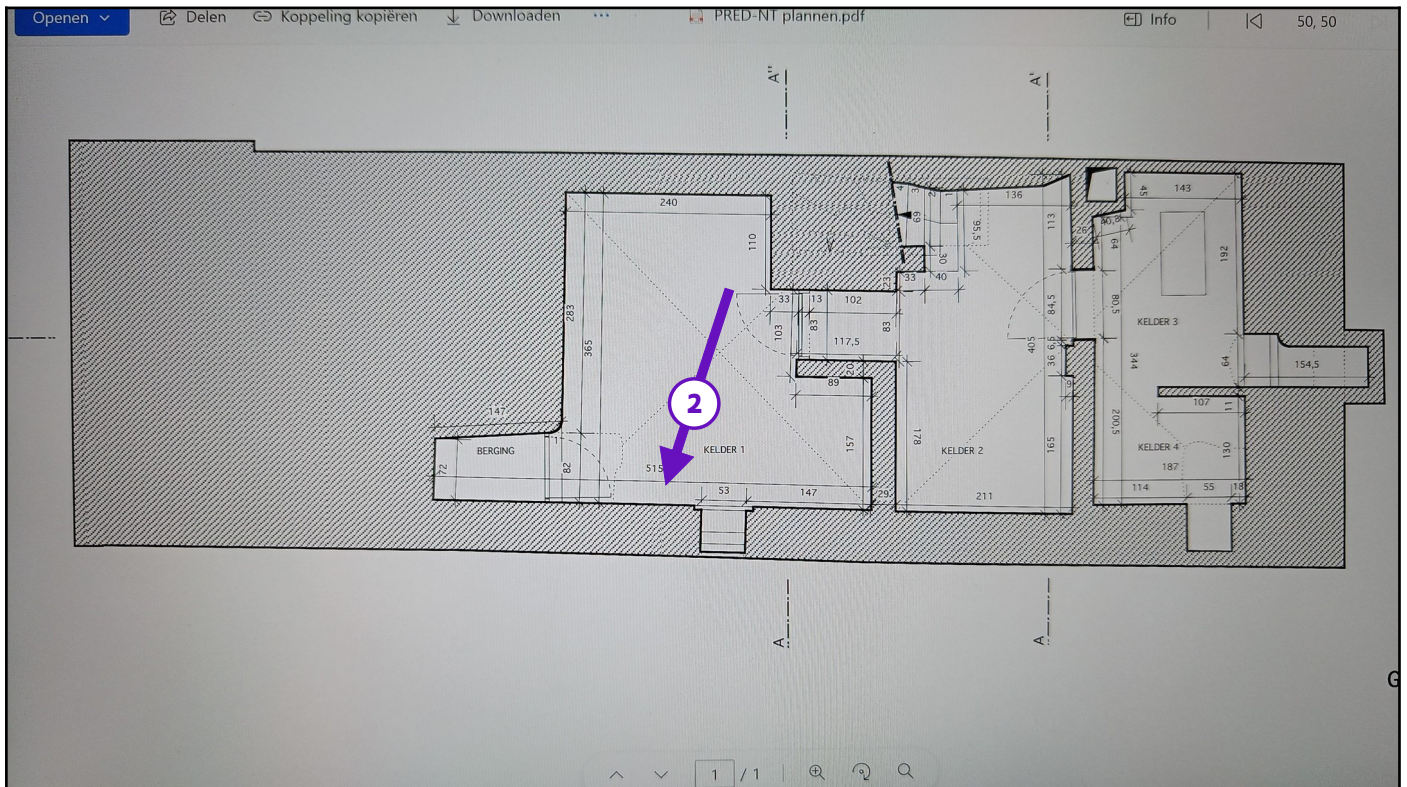
# Plan 1.4: plan kelder

Beschrijving	Type	Actie
2. gasmeter	Advies	-

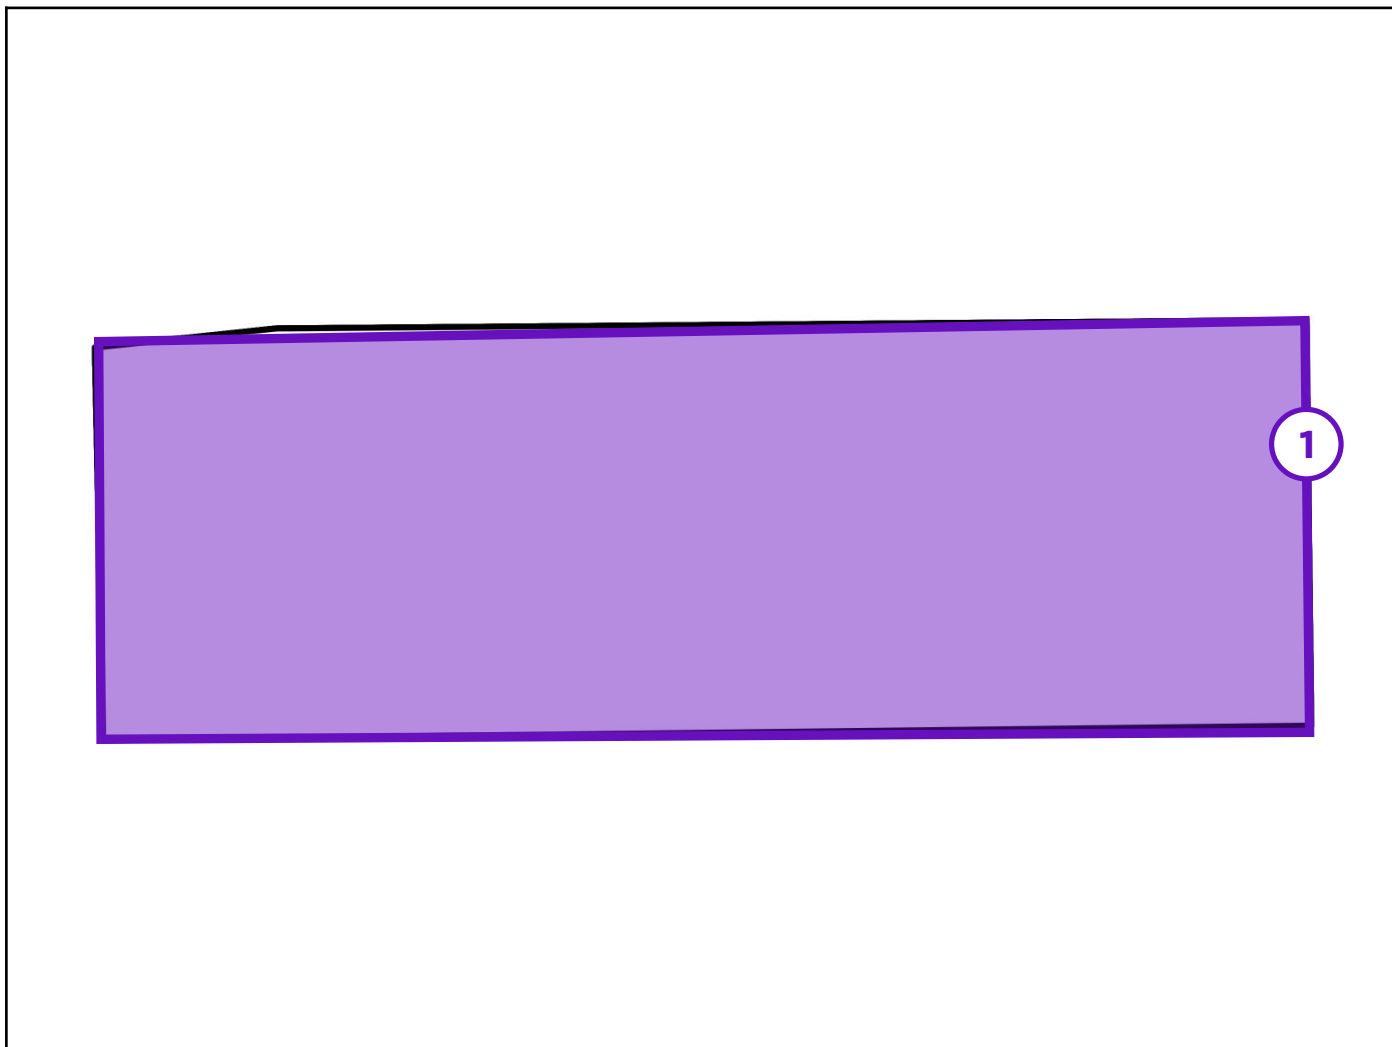
## Plan 1.6: Hoofdgebouw plan

Beschrijving	Type	Actie
1. onderdak	Beperking	-

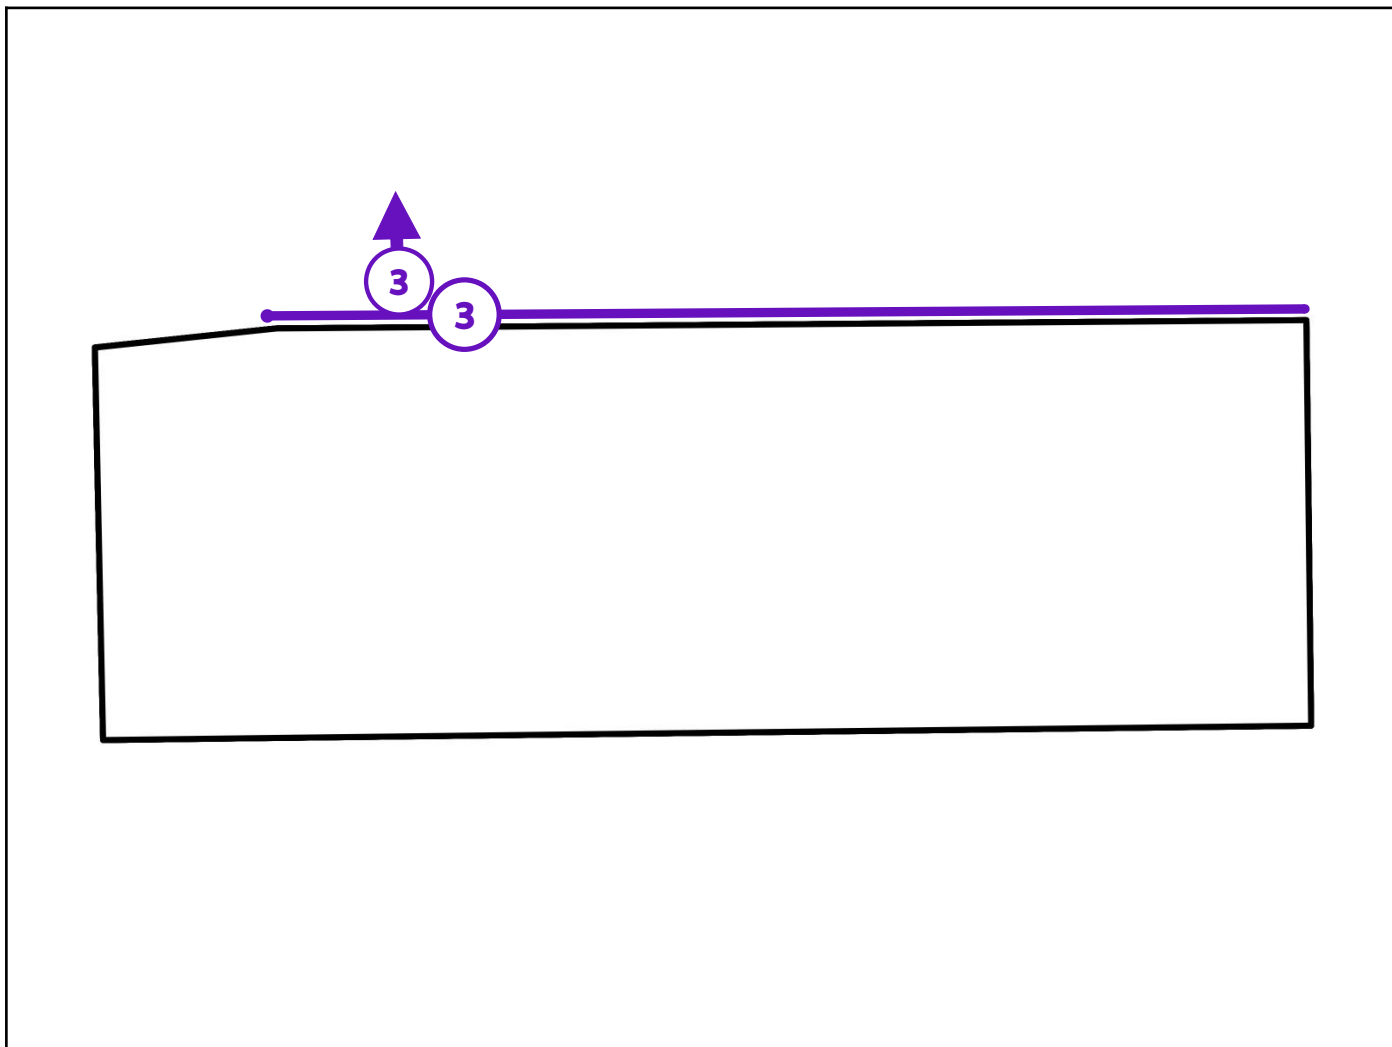
## Plan 1.7: Hoofdgebouw plan

Beschrijving	Type	Actie
3. gevelleien burens	Advies	-

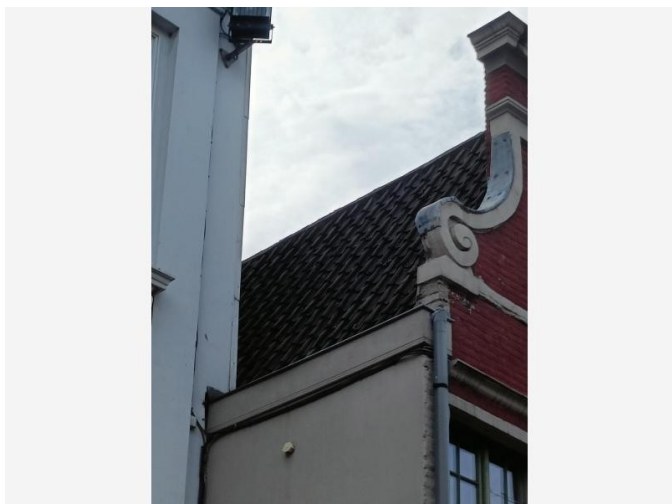
*Situeringfoto*

**Reden:** Het te onderzoeken materiaal situeert zich hoger dan 3,50 m te rekenen vanaf een veilige ondergrond

**Uitleg van de asbestdeskundige:** Hellend dak bevindt zich hoger dan 3,5m. er zijn geen veluxen en het dak is aan de binnenkant volledig afgewerkt met gyproc.

Het is niet mogelijk om vast te stellen dat er een onderdak aanwezig is.

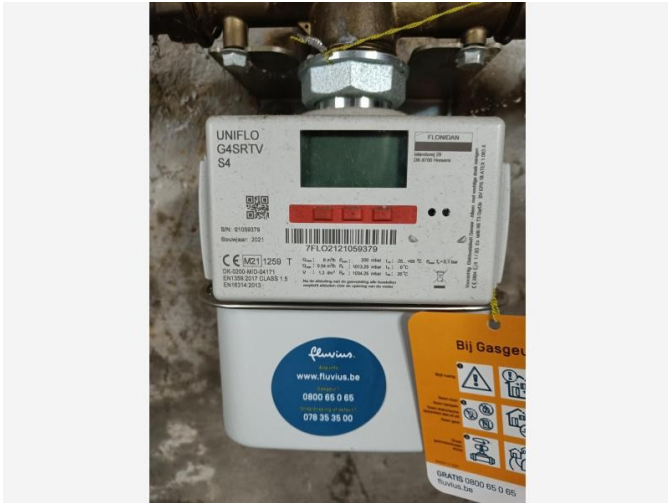
Vrije foto

De gasmeter betreft een model van na 2001 en bevat geen asbest

Identificatiemethode	Vaststelling & expertise (niet-asbestverdacht)
Primaire drager	Binnenwand

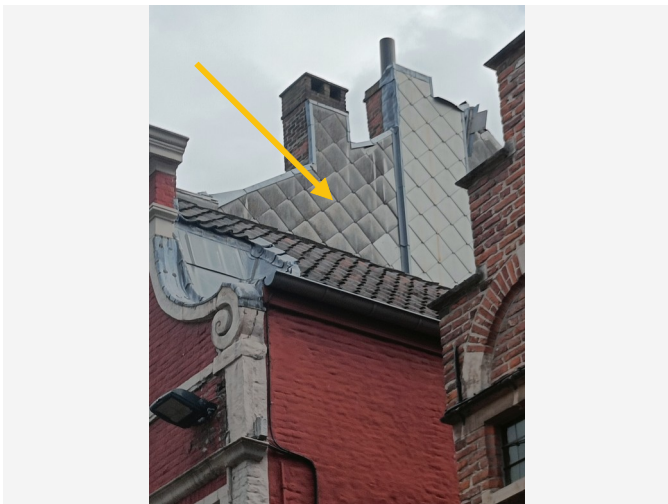
Vrije foto

De gevelleien van het aanliggende pand zijn vermoedelijk asbesthoudend. het regenwater dat hier van afloopt kan asbestvezels bevatten.

Identificatiemethode	Redelijk vermoeden
Primaire drager	Wand buitenschil
(Asbest)materiaal	Dak- en gevelbekleding - Lei, shingle
Bindmiddel	Cement
Gebondenheid bindmiddel	Hecht

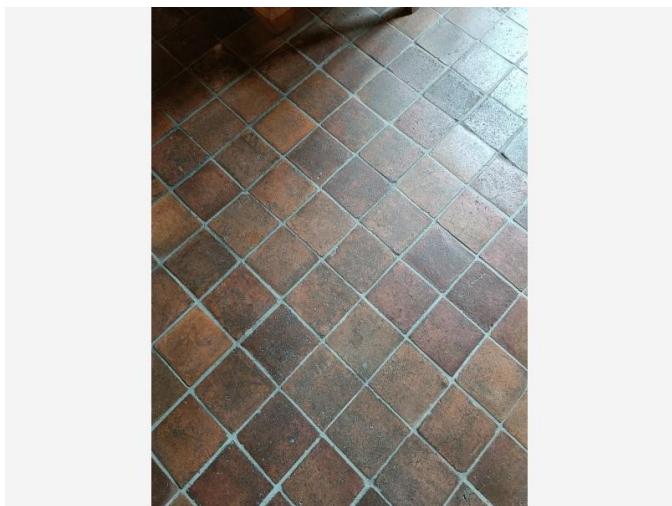
Vrije foto

De lijm waarmee de tegels zijn bevestigd kan mogelijk asbest bevatten

Identificatiemethode	Redelijk vermoeden
Primaire drager	Vloer
(Asbest)materiaal	In-situ afwerkingslagen - Lijm laag
Bindmiddel	Lijm
Gebondenheid bindmiddel	Hecht

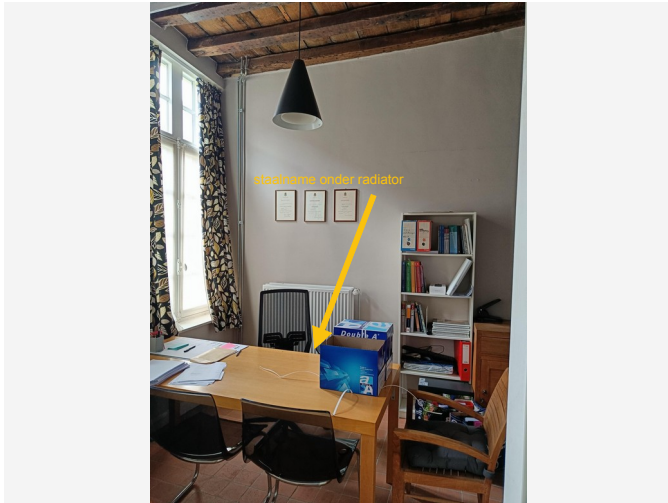
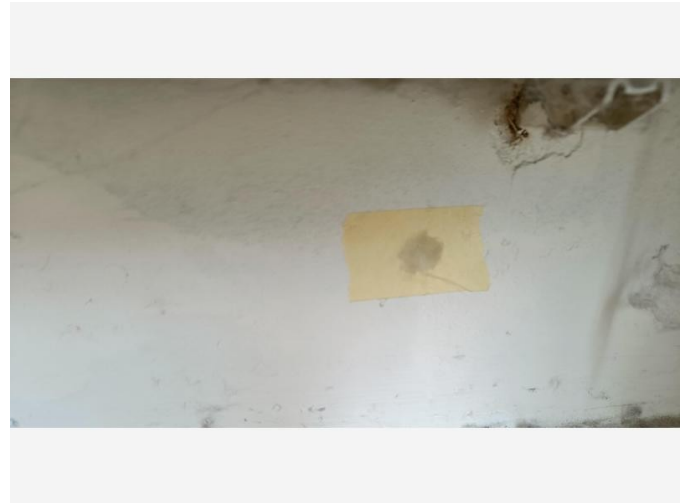
## Fiche 5: pleisterwerk muren

Geen asbest

#	Type	Referentie	Resultaat
5.1	Mengmonster	001	Geen asbest

Beschrijving	pleisterwerk muren
Omgeving	Binnen
Primaire drager	Binnenwand
Bindmiddel van materiaal	Gips - kalk
Gebondenheid op basis van bindmiddel	Niet-hechtgebonden
Hoeveelheid (oppervlakte - dikte - aantal)	• 225,00 m <sup>2</sup> - 1,00 cm - 1 stuk
Totaal volume	2,25 m <sup>3</sup>
Identificatiemethode	Vaststelling met monsternamen
Destructieve handeling voor identificatie	Nee
Opmerking	geschatte hoeveelheid individuele ruimte: bemonsterd in bureau trappenhal: andere afwerking stookruimte: andere afwerking natte ruimte: bemonsterd in keuken
