## Rapport de contrôle d'installations électriques à basse et à très basse tension

**RÉF. 72/2026/59295/D01:2**

**DATE DU CONTRÔLE** 16/03/2026 (17:20 - 18:15) **AGENT VISITEUR** Benoît Carlier  
**ADRESSE DU CONTRÔLE** Rue des Piétresses 117 - 4020 Liège **TYPE DE CONTRÔLE** Visite de contrôle vente ancienne installation (8.4.2.)

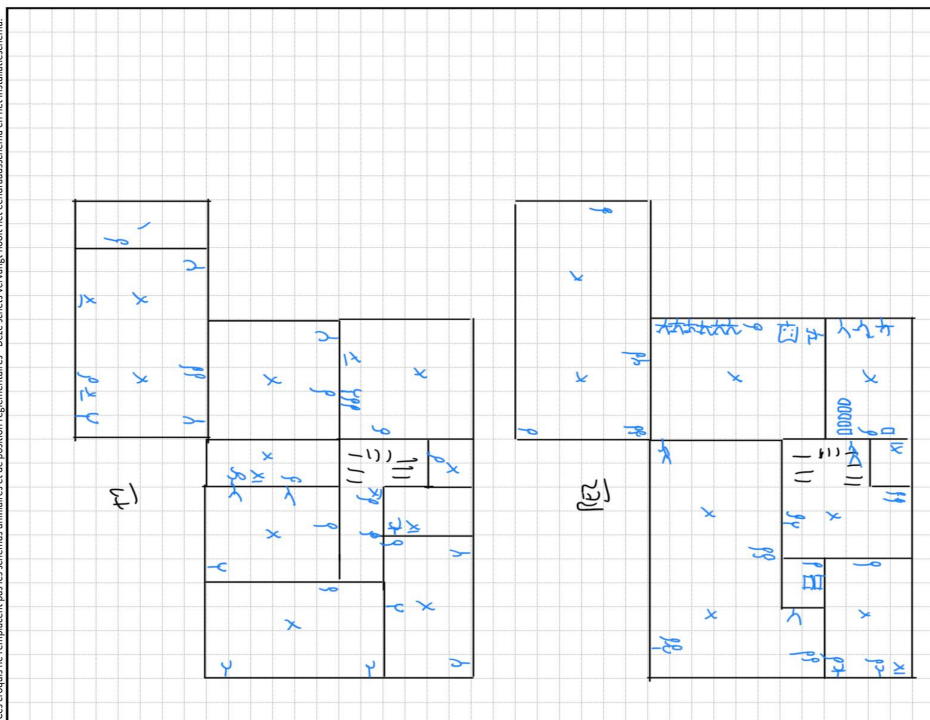
#### Croquis de position élémentaire et descriptif sommaire des tableaux

sur base de ce qui est visible et accessible lors du contrôle

Note : ces croquis ne remplacent pas les schémas unifilaires et de position réglementaires
