VERSLAG NR

GEN/15/61310209/00/NL/000

Elektrische installaties op laagspanning en op zeer lage spanning (Boek 1 - KB 8/09/2019) - Algemene Directie Energie

Peerstraat 186 - 9000 Gent

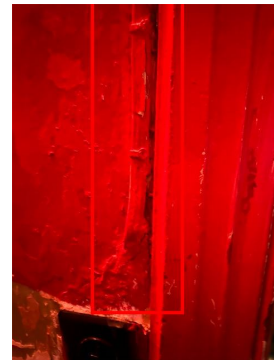
- Beschadigde leidingen dienen vervangen te worden (B1: 4.2.2.1.; B3: 4.2.2.1.).
