# Asbestinventarisatetest

Rijsenbergstraat 316, 9000 Gent

Attestnummer : 20230818-000227.000

Uitgegeven op : 18.08.2023

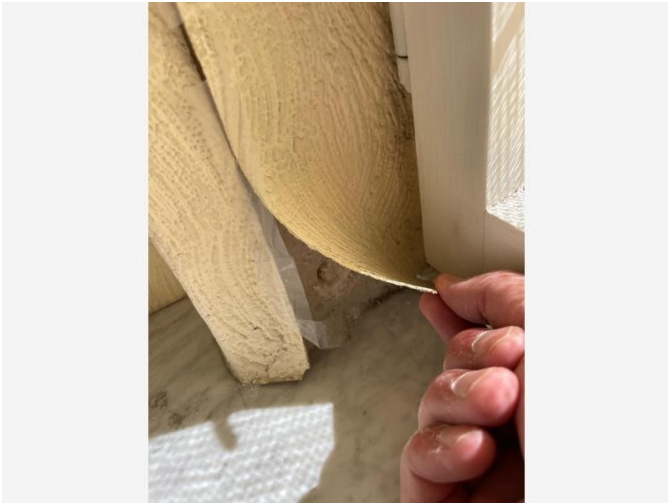
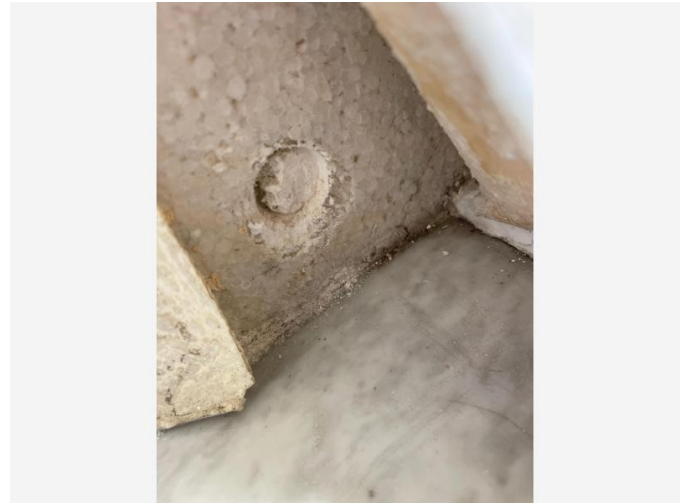
Geen asbest

#	Type	Referentie	Resultaat
8.1	Mengmonster	7850299	Geen asbest

Beschrijving	muurpleister
Omgeving	Binnen
Primaire drager	Wand vrijstaand (scheidingsmuur, ...)
Bindmiddel van materiaal	Gips - kalk

<b>Gebondenheid op basis van bindmiddel</b>	Niet-hechtgebonden
<b>Hoeveelheid (oppervlakte - dikte - aantal)</b>	• 225,00 m <sup>2</sup> - 1,00 cm - 1 stuk
<b>Totaal volume</b>	2,25 m <sup>3</sup>
<b>Identificatiemethode</b>	Vaststelling met monstername
<b>Destructieve handeling voor identificatie</b>	Nee
