## VERSLAG VAN ONDERZOEK: HUISHOUDELIJKE ELEKTRISCHE INSTALLATIE

Verslag Nr:  
28.436

Datum van bezoek:	Inspecteur:	De datum van opstelling:
10-08-2023	Emin Avci	V1 16-08-2023 12:50:27
Plaats van het onderzoek:	Aard onderzoek:	Volgend controlebezoek:
Rijsenbergstraat 316 - 9000 Gent	Controlebezoek (Livre 1 6.5)	10-08-2024
Testeur d'installation:	TI-09/5306041

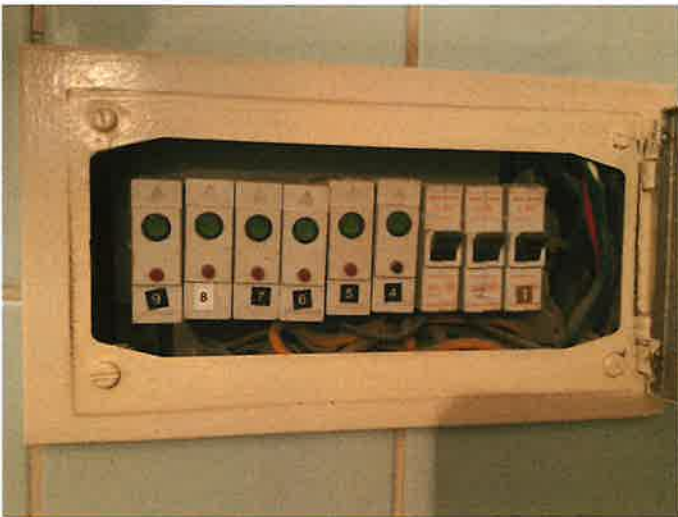
Verdeelborden 1

Bewoordingen	Paragraaf
De isolatieweerstand van deze kring is onvoldoende en dient op een waarde gebracht te worden die hoger is dan 500.000 Ohm.	B1: 6.4.5.1.; B3: 6.4.5.2.
Een hoofd-equipotentiaalverbinding is te installeren en te verbinden.	B1: 4.2.3.2.; 4.2.3.4.; 5.4.4.1.; B3: 4.2.3.2.; 4.2.3.4.; 5.4.4.1.
Een verzegelbare algemene differentieelschakelaar dient geplaatst te worden aan het begin van de installatie.	B1: 4.2.4.3.
Een algemene differentieelschakelaar met een nominale stroom (In) van minstens 40 A en een gevoeligheid van maximum 300 mA dient geplaatst te worden	L1: 4.2.4.3.; 5.3.5.1.
Een afzonderlijke differentieelschakelaar met een gevoeligheid van 30 mA plaatsen voor de installaties van badkamer(s).	B1: 4.2.4.3.

Bewoordingen	Paragraaf
Een afzonderlijke differentieelschakelaar met een gevoeligheid van 30 mA plaatsen voor wasmachine, vaatwasmachine en/of droogkast en gelijkaardige toestellen.	B1: 4.2.4.3.
Eendraadsschema('s) van de installatie is (zijn) te voorzien.	B1: 3.1.2.; 9.1.1.; 9.1.2; B3: 3.1.2.
Situatieschema('s) van de installatie is (zijn) te voorzien.	B1: 9.1.2.
De nominale spanning dient duidelijk vermeld te worden op een oordeelkundig gekozen plaats.	
Pictogram "levensgevaar" dient op degelijke wijze aangebracht te worden.	
De toegankelijkheid van het schakelbord is te verbeteren.	B1: 5.3.5.1.; B3: 5.3.5.1.
Het schakelbord dient vervangen te worden, de beschermingsgraad tegen rechtstreekse aanraking is onvoldoende.	B1: 5.3.5.1.; B3: 5.3.5.1
Het verdeelbord is te voorzien van een achterwand.	B1: 5.3.5.1.; B3: 5.3.5.1.
Deur of afschermplaat van het schakelbord (terug)plaatsen. Aanraking van naakte onder spanning staande delen is mogelijk.	B1: 4.2.2.3.; 5.1.4.; 5.3.5.1.; B3: 4.2.2.2.; 5.1.4.

De genaakbare, naakte onder spanning staande delen zijn niet op een afdoende wijze afgeschermd.	B1: 4.2.2.3.; 5.1.4.; B3: 4.2.2.2.; 5.1.4
De niet-gebruikte invoeringen van het schakelbord of kast dienen afgedicht te worden.	B1: 4.2.2.3.; 5.1.4.; 5.3.5.1.
De beschermingsgeleider (PE) over de hele installatie verdelen.	B1: 4.2.4.3.; 5.4.3.6; B3: 5.4.3.6.
Beschermingsgeleider(s) (PE) is (zijn) te voorzien in een doorsnede van minstens 4 mm <sup>2</sup> (aderisolatiekleur geel/groen) indien niet mechanisch beschermd of met een doorsnede van minstens 2,5 mm <sup>2</sup> (aderisolatiekleur geel/groen) onder buis.	B1: 5.4.3.2.; B3: 5.4.3.2.
Wij raden u aan de niet gebruikte leidingen te verwijderen.	
De niet-gebruikte leidingen verwijderen of aan de uiteinden isoleren.	
Schakelaar, contactdoos of aftakdoos herschikken en/of opnieuw bevestigen.	
Aardingsonderbreker ontbreekt of is moeilijk/niet bereikbaar. De aardspredingsweerstand kon niet gemeten worden. Deze dient bij voorkeur kleiner te zijn dan 30ohm.
