GEN/15/61631445/00/NL/000

## Verslag van controle van elektrische installaties op laagspanning en op zeer lage spanning

Nieuwewandeling 58, 9000 Gent

**Niet conform**

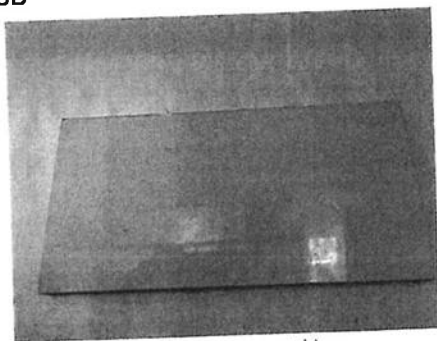
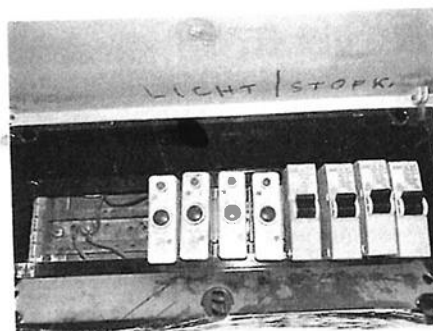
LS-bord: ALSB

( Elektrisch bord )

- Het schakelbord aanpassen: de beschermingsgraad tegen rechtstreekse aanraking is onvoldoende (B1/B3: 4.2.2., 5.3.5.1.).
- De genaakbare, naakte onder spanning staande delen zijn niet op een afdoende wijze afgeschermd (B1: 4.2.2.3.; 5.1.4.; B3: 4.2.2.2.; 5.1.4.).

- De niet-gebruikte invoeringen van het schakelbord of kast dienen afgedicht te worden (B1: 4.2.2.3.; 5.1.4.; 5.3.5.1.; B3: 4.2.2.2.; 5.1.4.; 5.3.5.1.).

- De aanduiding van de stroomkringen en/of apparatuur, aansluitklemmen, enz. dient aangebracht of vervolledigd te worden (B1: 2.8.1.; 3.1.3.; 5.3.6.1.; 5.3.6.2.; B3: 2.8.1.2.; 3.1.3.; 5.3.6.1.).

- Vervang de geel/groene geïsoleerde geleider gebruikt als actieve geleider (B1: 5.1.6.2.; B3: 5.1.6.2.). Rode geleider als aarding gebruikt

- Een algemene differentieelschakelaar met een nominale stroom ( $I_n$ ) van minstens 40 A en een gevoeligheid van maximum 300 mA dient geplaatst te worden (B1: 4.2.4.3.; 5.3.5.1.; 5.3.5.3.).

- De algemene differentieelstroominrichting die wordt geplaatst in huishoudelijke installaties dient ten minste van het type A te zijn (B1: 5.3.5.3.).
- Verzegelbare algemene differentieelschakelaar(s) plaatsen aan het begin van de huishoudelijke installatie (B1: 4.2.4.3.).

- De smeltveiligheidshouders of houders van automatische schakelaars dienen voorzien te worden van calibreerelementen (B1: 5.3.5.5.; B3: 5.3.5.5.).
