# Asbestinventarisatetest

Elektriciteitstraat 27/201, 2800 Mechelen

Attestnummer : 20240321-000501.001

Uitgegeven op : 21.03.2024

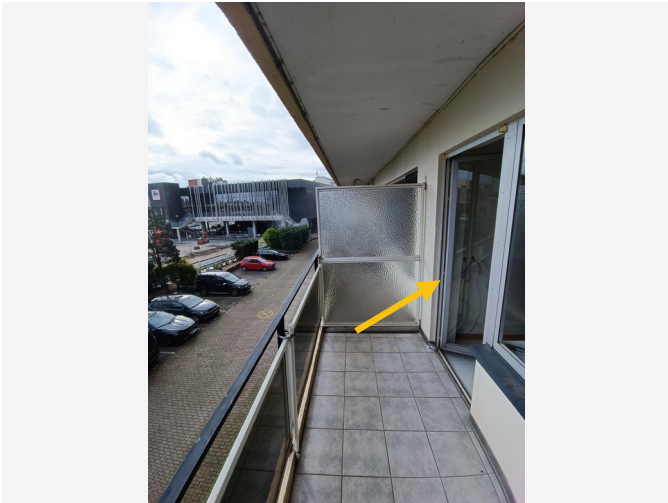
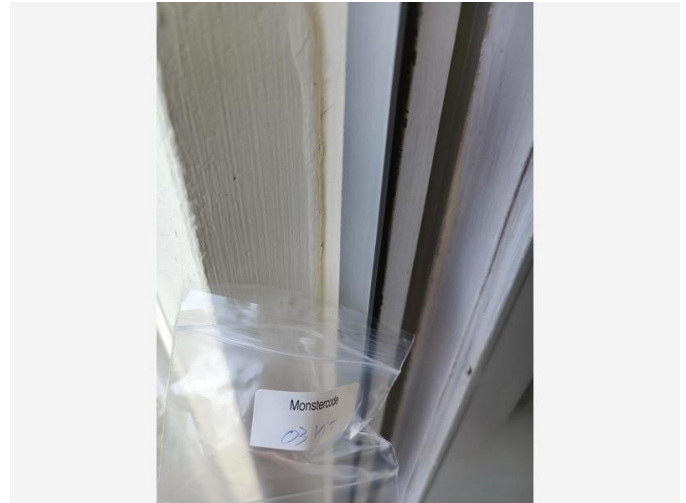
Geen asbest

#	Type	Referentie	Resultaat
4.1	Puntmonster	03	Geen asbest

Beschrijving	raamkit
Omgeving	Buiten
Primaire drager	Wandopening verticaal (raam, deur, ...)
Bindmiddel van materiaal	Kitten, mastiek, pasta

<b>Gebondenheid op basis van bindmiddel</b>	Hecht
<b>Hoeveelheid (gewicht - aantal)</b>	• 0,50 kg - 1 stuk
<b>Totaal gewicht</b>	0,50 kg
<b>Identificatiemethode</b>	Vaststelling met monstername
<b>Destructieve handeling voor identificatie</b>	Nee

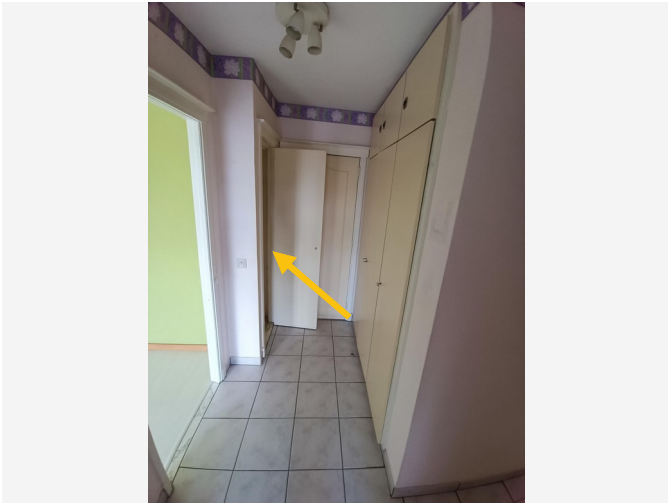
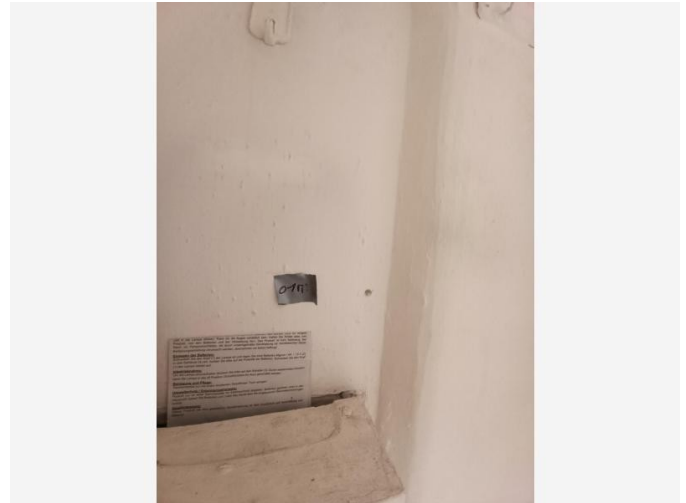
Geen asbest

#	Type	Referentie	Resultaat
5.1	Mengmonster	01	Geen asbest

Beschrijving	muurpleister
Omgeving	Binnen
Primaire drager	Binnenwand
Bindmiddel van materiaal	Gips - kalk

<b>Gebondenheid op basis van bindmiddel</b>	Niet-hechtgebonden
<b>Hoeveelheid (oppervlakte - dikte - aantal)</b>	<ul style="list-style-type: none"> <li>• 80,00 m<sup>2</sup> - 1,00 cm - 1 stuk</li> </ul>
<b>Totaal volume</b>	0,80 m <sup>3</sup>
<b>Identificatiemethode</b>	Vaststelling met monstername
<b>Destructieve handeling voor identificatie</b>	Nee
<b>Opmerking</b>	<p>Volgens het inspectieprotocol is een monstername van het pleisterwerk verplicht om dit te identificeren als niet-asbesthoudend.</p> <p>Locatie staalnames: individuele ruimte: woonkamer/ natte ruimte: badkamer / stookplaats: gemeenschappelijk / traphal:hal</p> <p>De vermelde oppervlaktes en volumes betreffen een beredeneerde schatting. Er worden geen rechten verleend aan deze oppervlaktes/volumes. De dikte is een schatting die voorkomt uit de monsterplaatsen en is daarom niet altijd representatief.</p>
