RAPPORT DE CONTROLE D'INSTALLATION ÉLECTRIQUE DOMESTIQUE

46.069

Rue Edison 20 1190 Bruxelles Belgique

Visite périodique (Livre 1 6.5)

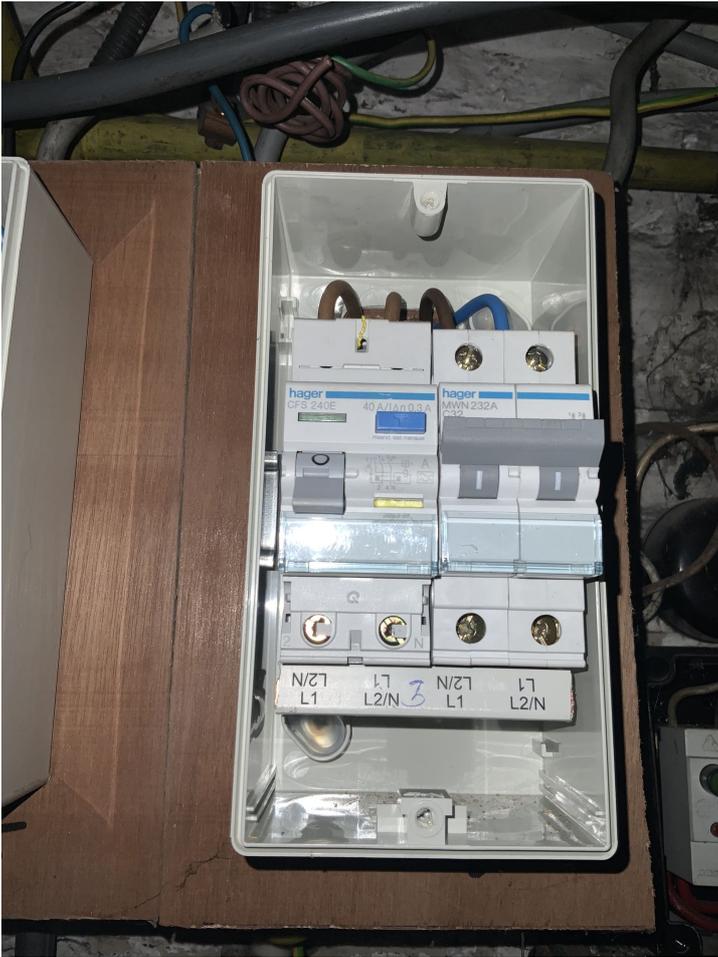
Tableau 1

Schémas/plans	Liaisons équipotentielles
NOK	NOK
Description de l'installation	TB1: 1x différentielle 2p 300mA/40A 1x disjoncteur 2p 32A TB2: 1x différentielle 2p 40A 1x disjoncteur 2p 40A 2x disjoncteur 2p 20A 4x disjoncteurs 2p 16A
Nombre de tableaux	2
Différentiel de tête	300mA - 40A - type A
Test BP du DDR	OK
ΔI_n	OK
Contrôle de l'état	OK
Matériel fixe	NOK
Protection contre les contacts directs	OK
Protection contre les contacts indirects	NOK
Protection contre les surintensités	OK
Prise de terre	Piquet
Résistance de terre (Ω)	9
Isolement ($M\Omega$)	123

Libellé	Paragraphe
Prévoir le(s) schéma(s) unifilaire(s) de l'installation.	L1: 3.1.2.; 9.1.1; 9.1.2
Prévoir le(s) schéma(s) de position de l'installation.	L1: 9.1.2.
La tension nominale doit être affichée de manière apparente en un endroit judicieusement choisi.	
Le pictogramme "danger électrique" doit être apposé de façon durable sur le tableau.	
Prévoir un circuit exclusivement dédié pour chacun des appareils suivants: lave-linge / lave-vaisselle / sèche-linge / cuisinière électrique / taque de cuisson électrique/ four électrique / chaque appareil (mobile) à poste fixe Pnom >= 2600 W. Les appareils d'un chauffage électrique à poste fixe sont alimentés par un ou plusieurs circuits exclusivement dédiés. La section des canalisations électriques est choisie en fonction de la puissance de ces appareils ou machines électriques	L1: 5.2.1.2.
Assurer la continuité de la mise à la terre du (des) conducteur(s) de protection.	L1: 5.4.3.5.; L3: 5.4.3.5.

Les conducteurs non utilisés sont à éliminer ou à isoler à leurs extrémités.	
Fixer la (les) canalisation(s) au moyen d'attaches adaptées.	L1: 5.2.2.; 5.2.9.5.
Interrupteur, prise de courant ou boîte de dérivation à reconditionner et/ou refixer.
