RAPPORT DE CONTROLE D'INSTALLATION ÉLECTRIQUE DOMESTIQUE

45.925

Rue Guillaume Lekeu 44 1070 Bruxelles
Belgique

Visite périodique (Livre 1 6.5)

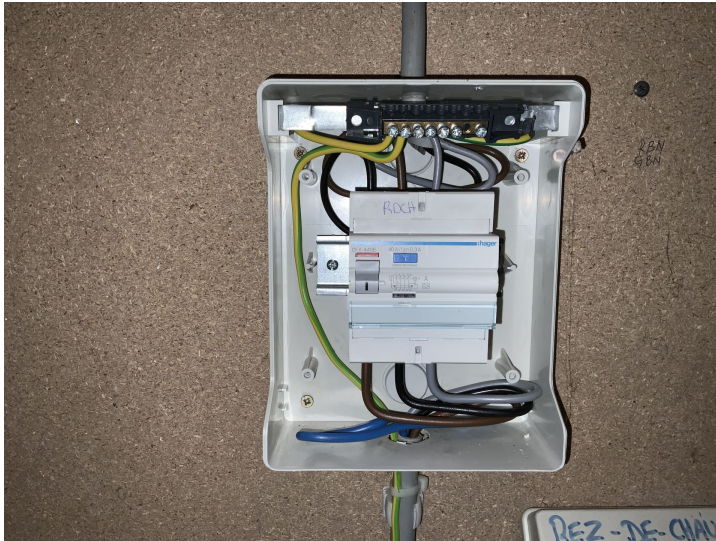
Tableau 1

Schémas/plans	Liaisons équipotentielles
NOK	NOK
Description de l'installation	TB1: 1x différentielle 4p 300mA/40A TB2: 1x différentielle 4p 30mA/40A 4x disjoncteurs 2p 16A
Nombre de tableaux	2
Différentiel de tête	300mA - 40A - type A
Test BP du DDR	OK
ΔI_n	OK
Contrôle de l'état	OK
Matériel fixe	NOK
Protection contre les contacts directs	NOK
Protection contre les contacts indirects	OK
Protection contre les surintensités	OK
Prise de terre	Piquet
Résistance de terre (Ω)	7
Isolement ($M\Omega$)	1,34
