# Asbestinventarisatetest

24594C0152/00E002

Attestnummer : 20240611-000026.000

## Zone 1: garage

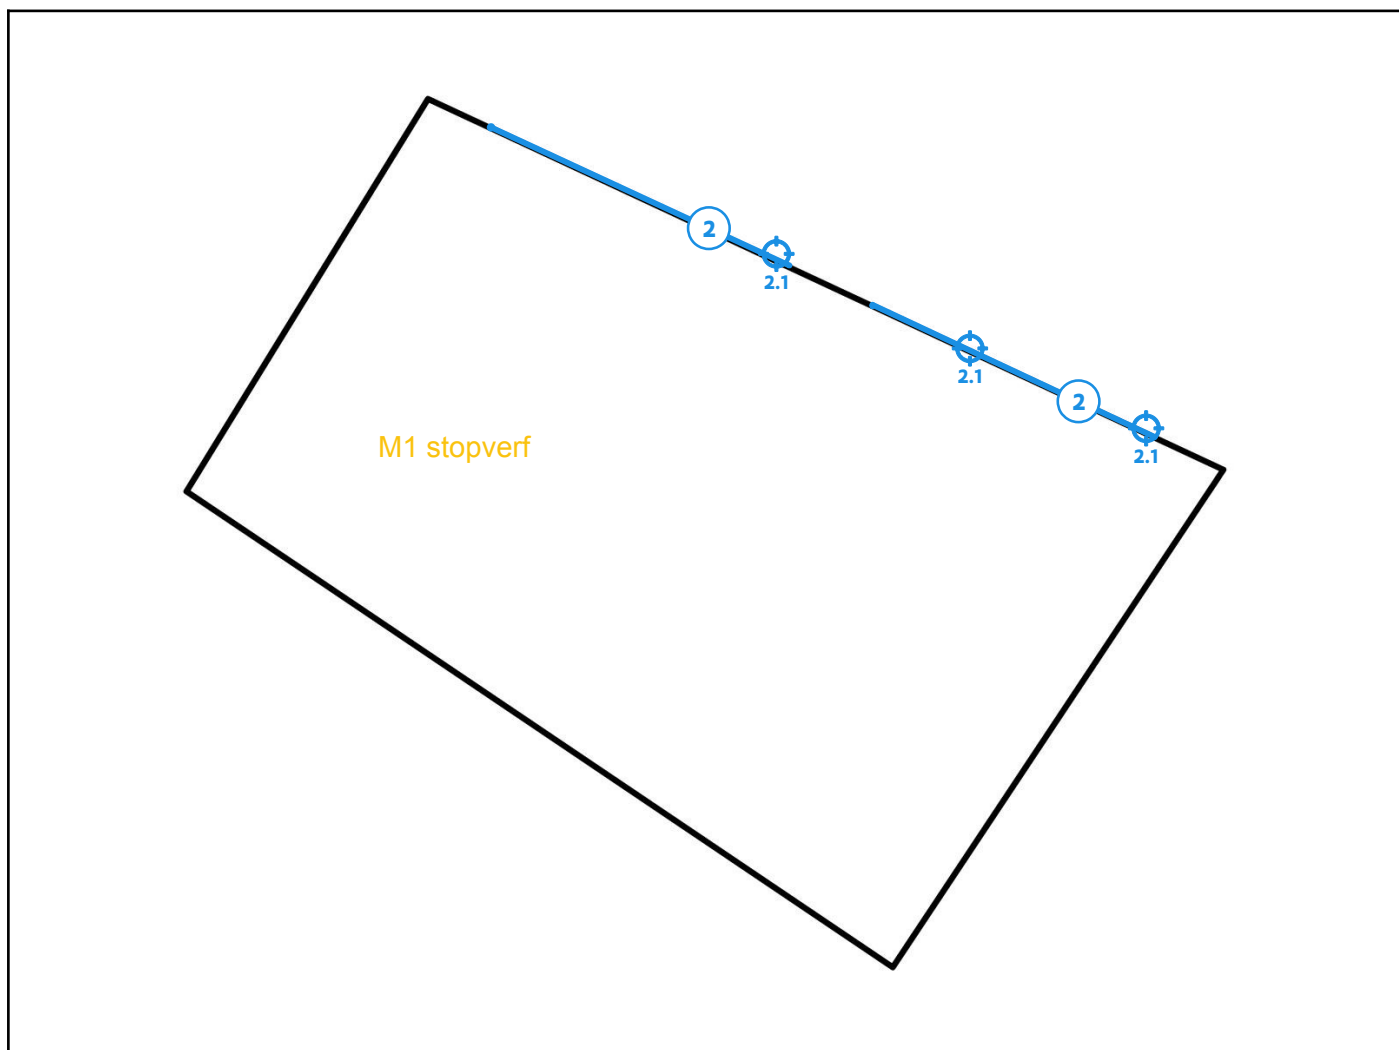
## Plan 1.1: Bijgebouw plan

Beschrijving	Type	Actie
2. stopverf ramen garage	Geen asbest	-
2.1 Code: M1 stopverf	Mengmonster	-

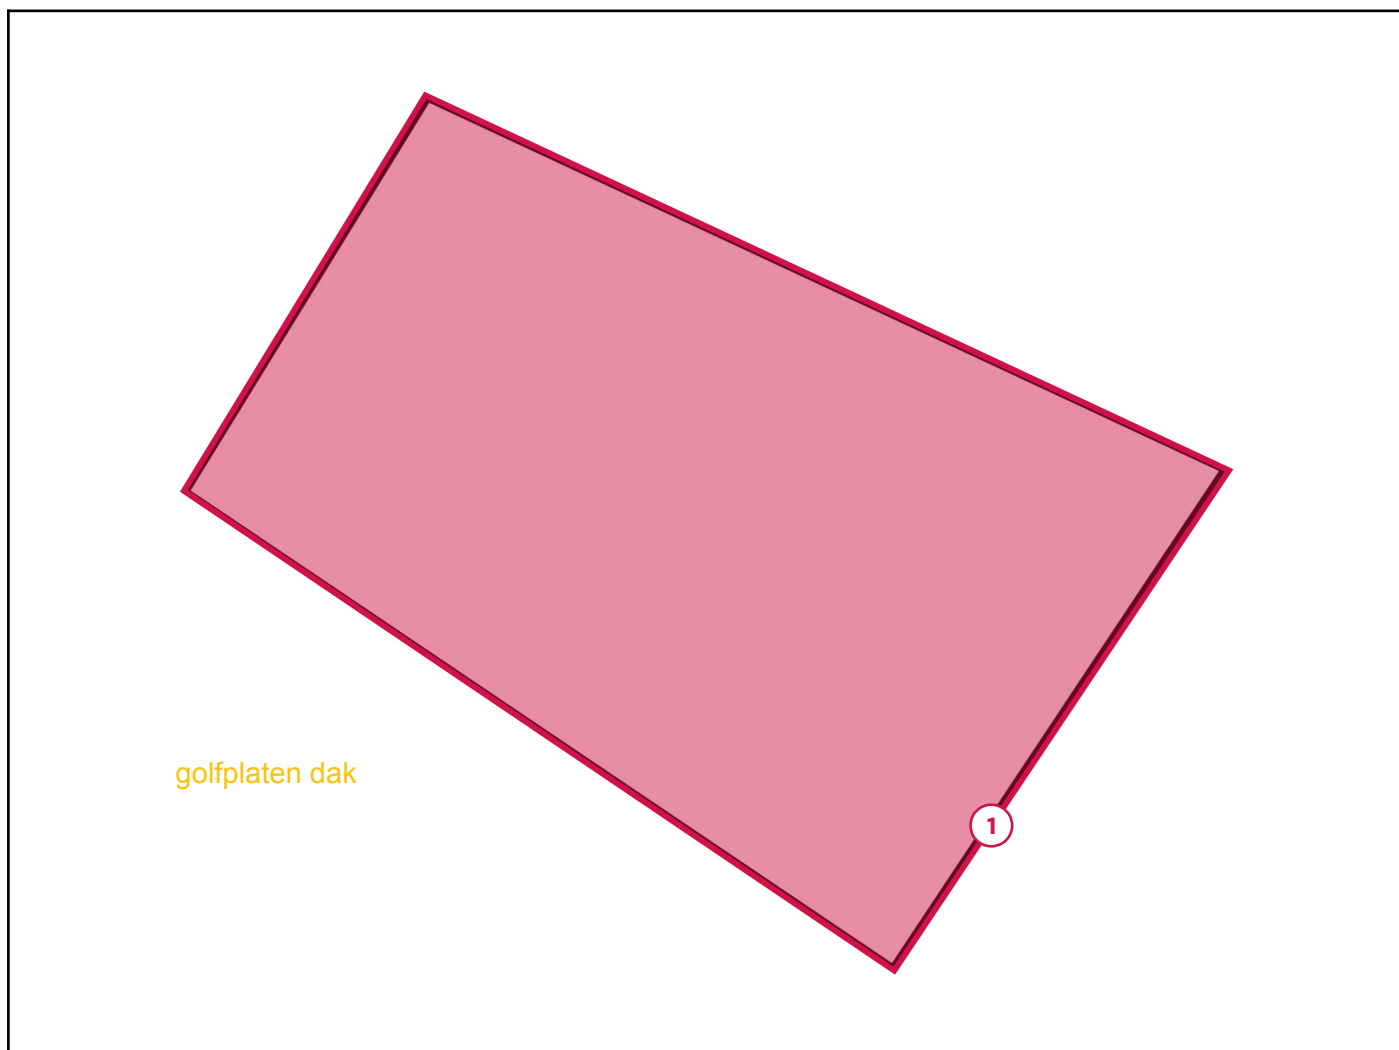
## Plan 1.2: Bijgebouw plan

Beschrijving	Type	Actie
1. golfplaten dak garage	Asbestmateriaal	Dringend verwijderen

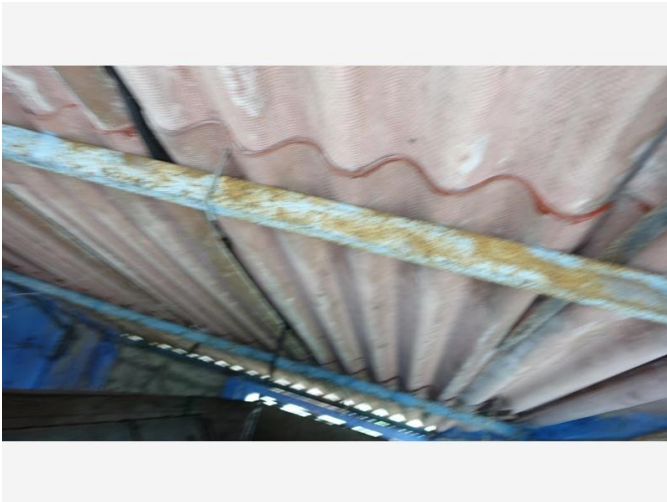
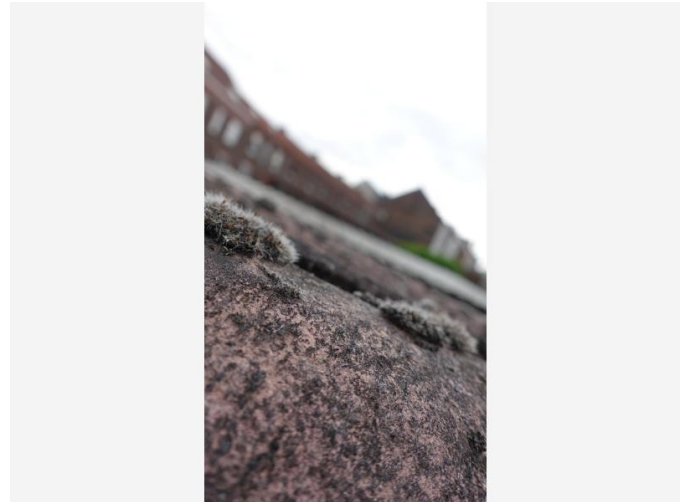
Overzichtsfoto

Detailfoto

Eindbeoordeling materiaalrisico	Hoog materiaalrisico en/of hoge kans op vezelvrijgave
---------------------------------	-------------------------------------------------------

Gebondenheid	Categorie 1: hechtgebonden in oorsprong
Asbestsoort (vezeltype)	Crocidoliet aanwezig
Asbestconcentratie	Laag (< 50%)
Afschermingsgraad van het gehele materiaal	Geheel of deels (ook) vrij aan de binnenlucht
Toestand van het materiaal	Matig beschadigd, matig verweerd

Beschrijving	golfplaten dak garage
Omgeving	Grenst aan binnen- en buitenlucht
Primaire drager	Schuin dak
Asbestmateriaal	Dak- en gevelbekleding - Golfplaat
Bindmiddel van asbestmateriaal	Cement
Gebondenheid op basis van bindmiddel	Hecht

<b>Hoeveelheid (oppervlakte - aantal)</b>	<ul style="list-style-type: none"><li>• 34,00 m<sup>2</sup> - 1 stuk</li></ul>
<b>Totale oppervlakte</b>	34,00 m <sup>2</sup>
<b>Eenvoudig bereikbaar</b>	Ja
<b>Bevestigingswijze</b>	<ul style="list-style-type: none"><li>• Geschroefd</li></ul>
<b>Identificatiemethode</b>	Vaststelling zonder monstername
<b>Destructieve handeling voor identificatie</b>	Nee

Het asbestmateriaal valt onder de mijlpaal van 2034.

**Dringend verwijderen**

- Verwijder dit asbestmateriaal zo snel mogelijk. Volg de toestand goed op.

- Eenvoudige handelingen: mag via doe-het-zelf of door werknemer(s) met opleidingsattest eenvoudige handelingen  
Mag in eigen beheer afgevoerd naar het containerpark volgens de instructies van de intercommunale, verpak alles dubbel in plasticfolie, verwijder de toepassing in zijn geheel zonder beschadigingen en bescherm u afdoende tijdens het verwijderen.

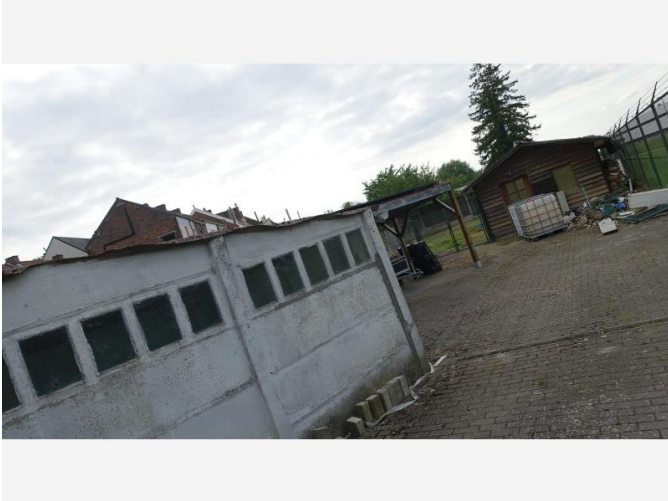
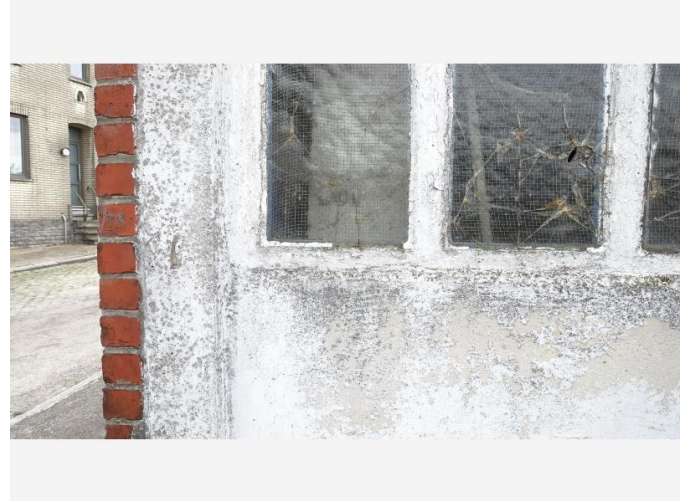
## Fiche 2: stopverf ramen garage

Overzichtsfoto

Detailfoto

Geen asbest

#	Type	Referentie	Resultaat
2.1	Mengmonster	M1 stopverf	Geen asbest

Beschrijving	stopverf ramen garage
Omgeving	Buiten
Primaire drager	Wandopening verticaal (raam, deur, ...)
Bindmiddel van materiaal	Kitten, mastiek, pasta
