# Asbestinventarisatetest

Heufstraat 24, 3350 Linter

Attestnummer : 20240423-000037.000

Uitgegeven op : 23.04.2024

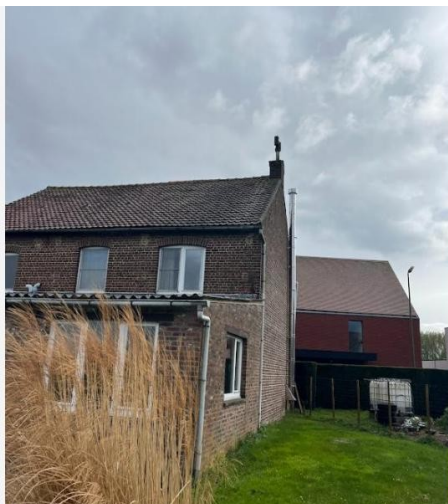
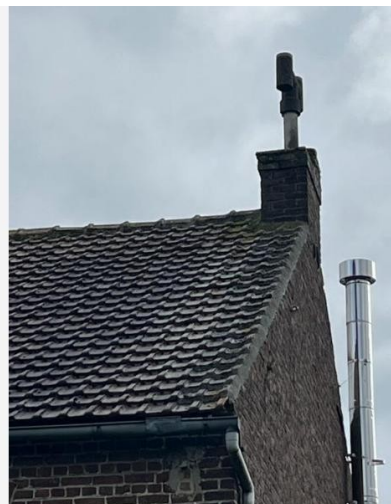
| Fiche 2: rookgaskanaal..... | 18 |

Overzichtsfoto

Detailfoto

| Eindbeoordeling materiaalarisico | Laag materiaalarisico en/of verlaagde kans op vezelvrijgave |

| Asbestsoort (vezeltype) | Crocidoliet aanwezig |
| Asbestconcentratie | Laag (< 50%) |
| Toestand van het materiaal | Onbeschadigd, niet verweerd |

| Beschrijving | rookgaskanaal |
| Asbestmateriaal | Rookgaskanaal |
| Hoeveelheid (lengte - omtrek - dikte - aantal) | <ul style="list-style-type: none"><li>• 2,00 m - 10,00 cm - 1,00 cm - 1 stuk</li></ul> |

Het asbestmateriaal valt onder de mijlpaal van 2034.

Verwijderen

- Zorg voor een veilig beheer. Vermijd het beschadigen van het asbestmateriaal. Controleer de toestand jaarlijks op wijzigingen.

- Eenvoudige handelingen: mag via doe-het-zelf of door werknemer(s) met opleidingsattest eenvoudige handelingen  
Particulier mag deze asbesthoudende toepassing zelf verwijderen.

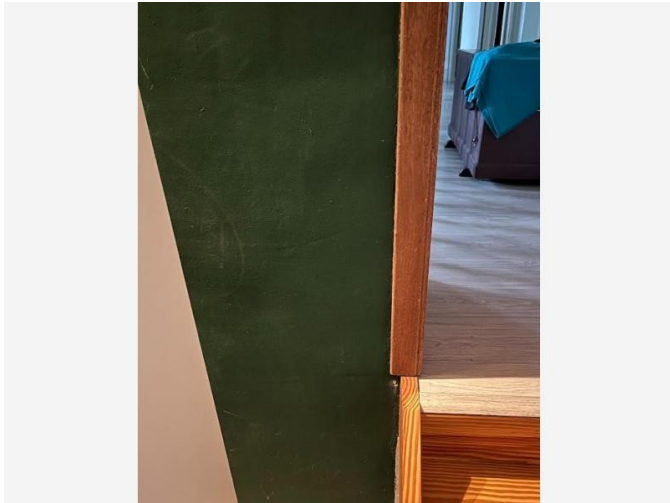
## Fiche 4: pleister

Overzichtsfoto

Detailfoto

Geen asbest

| # | Type | Referentie | Resultaat |
|---|---|---|---|
| 4.1 | Mengmonster | 170424-Plei-Heuf24 | Geen asbest |

| Beschrijving | pleister |

| Bindmiddel van materiaal | Gips - kalk |
